# 平成25年度 第4回 国道298号 交通事故安全対策検討会

平成25年7月18日

国土交通省 関東地方整備局 北首都国道事務所

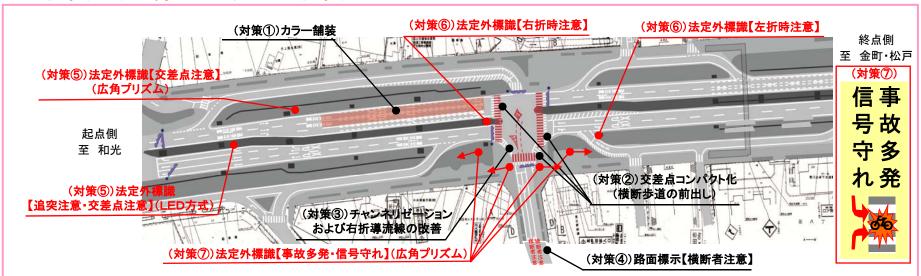
# ■ 対策図(※赤字が追加対策)

●法定外標識【追突注意・交差点注意】(LED方式)(対策⑤)設置により、ドライバーへの注意喚起強化を図る。

- ●本線右左折車への法定外標識【右折時注意】【左折時注意】(対策⑥)設置により、右左折時の注意喚起を図り、自転車の巻き込み事故を防止 する。
- ●法定外標識【事故多発・信号守れ】(対策⑦)設置により、横断自転車に対する注意喚起を図る。

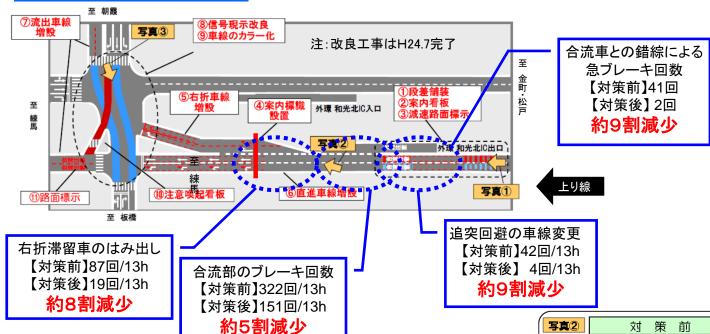
### 【対策概要と交通挙動の変化】

最大	対策前		750m	
渋滞長	対策後	50m	約8割( <b>700</b> m)減少

注1:錯綜举動はビデオ撮影画像より、渋滞長は渋滞長調査結果による。

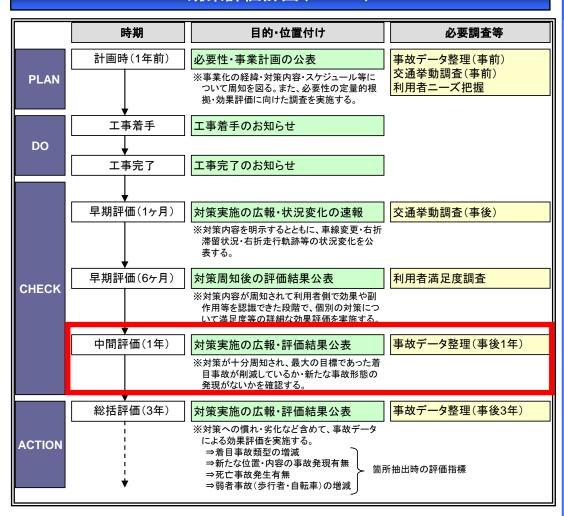
### 効果評価計画(PDCA)

松ノ木島交差点・八条白鳥交差点の中間評価(1年後)は、下図の効果評価計画(PDCA)

に基づき事故データによる評価を行う。

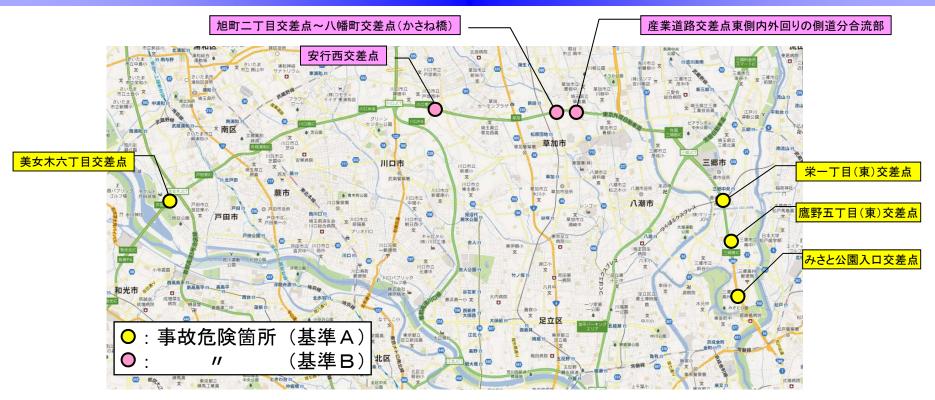
# (2)新たな事故危険箇所の位置図

基準 <b>A</b> 該当箇所	死傷事故率 100件以上	重大事故率 10件以上	死亡事故率 1件以上	備考
美女木六丁目	382.5	58.9	29.4	
栄一丁目	231.4	21.0	21.0	
鷹野五丁目(東)	526.0	126.2	21.0	
みさと公園入口	126.2	21.0	21.0

基準 <b>B</b> 該当箇所	該当要件			
安行西	自転車・高齢者事故(6件/4年)			
旭町二丁目~ 八幡町	自転車・高齢者事故(1件/4年)			
産業道路交差点 東側内回りの側 道分合流部	基準Aに準拠 死傷事故率95.3 重大事故率15.9、死亡事故率15.9

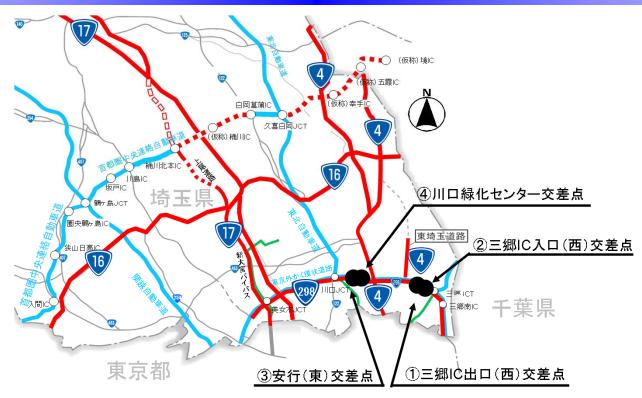
# (1)H25対策実施箇所について

H25対策実施箇所	対策検討に至った経緯	備考
①三郷IC出口(西)	H23に死亡事故が1件発生(※H24にも1件発生) H21の対策以降、夜間の追突・右折時事故が増加	
②三郷IC入口(西)	H23に死亡事故が1件発生 H21の対策以降も追突、左折、出会い頭事故が依然発生	
③安行(東)	近年自転車が関与する事故が多発(H23に5件発生) H22の対策以降、右左折時事故が増加	
④川口緑化センター	自転車が関与する事故が継続的に発生(年間2件)

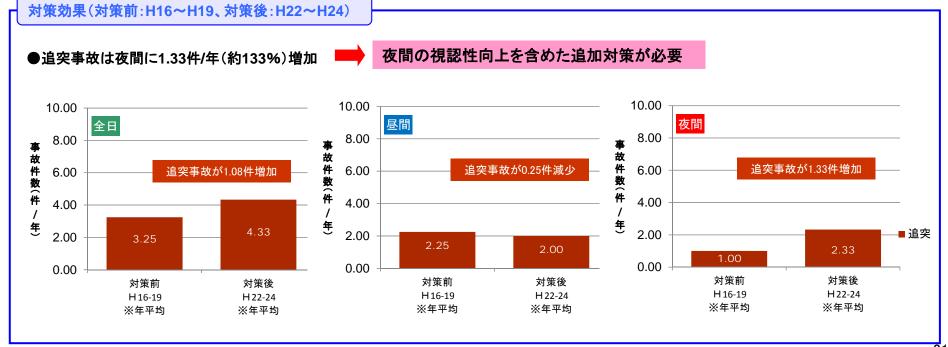
# ① Check ~対策効果~

注:着目事故の事故件数は年平均(対策前:H16-H19、対策後H22-H24)

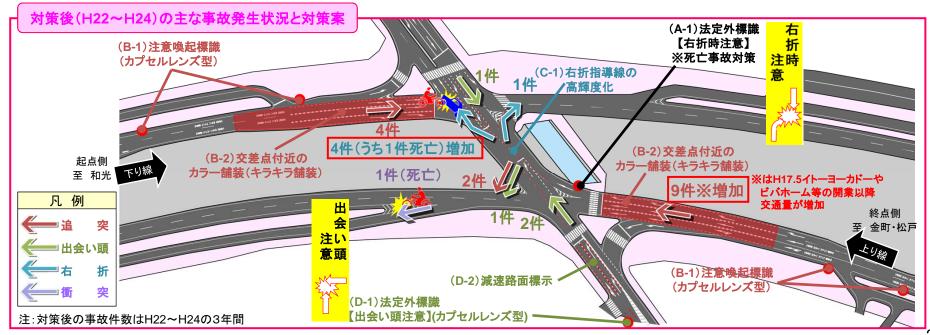
# ① Plan ~要因分析と対策立案~

### 事故要因と対策の方向性 着目事故 事故要因 対策の方向性 【重点】死亡事故対策 ・二輪車の交差点内への無理な進入 A-1:右折車両への注意喚起 (※右直交通で発生) 右折導流路が長いため右折時の速度が上昇しやすい 【重点】追突事故 ・交差点の手前が直線のため、速度超過となりやすい。 B-1: 車両の速度抑止と注意喚起 (特に上り) ・下り線は横断歩道も無く、停止位置が分かりにくい(※夜間は視 B-2:安全な停止の支援 認性も悪い) ・事故は夜間に集中しており、298号下り線を直進する車両の信 【重点】右折時事故 B-1: 車両の速度抑止と注意喚起 (特に上りからの右折) 号無視が要因 B-2: 安全な停止の支援 ・下り線は横断歩道も無く、停止位置が分かりにくい(※夜間は視 C-1:右折誘導線の明確化 認性も悪い) ・従道路の停止線間距離が長く、無理な交差点進入が発生 D-1: 従道路交通への注意喚起 出会い頭事故

・従道路側が直線であり、速度超過となりやすい

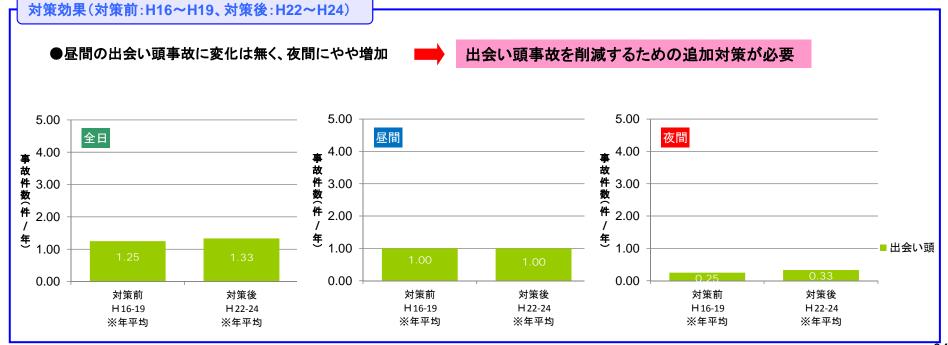
# ② Check ~対策効果~

# H21実施の対策概要と着目事故の変化 ●国道298号の出会い頭事故防止⇒【対策】減速路面標示(上り線) 下リ線 注:着目事故の事故件数は年平均 (対策前:H16-H19、対策後H22-H24) 出会い頭事故 1.25件⇒1.33件に増加

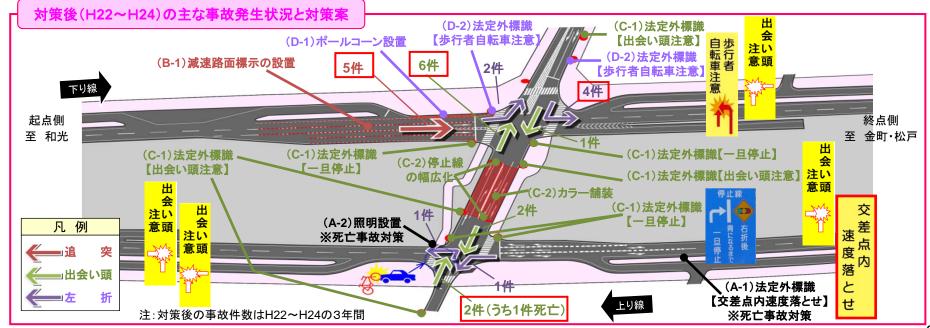
# ② Plan ~要因分析と対策立案~

### 事故要因と対策の方向性 対策の方向性 着目事故 事故要因 【重点】死亡事故対策 ・交差点点前が直線であり、車両の走行速度が高くなりやすい。 A-1: 車両への注意喚起 A-2: 視認性の確保 (※出会い頭で発生) 歩道の溜り場が暗く、自転車が認識しづらい 【重点】追突事故 ・交差点点前が直線であり、車両の走行速度が高くなりやすい B-1: 車両の速度抑止 ・交差点点前が直線であり、車両の走行速度が高くなりやすい。 B-1: 車両の速度抑止 【重点】出会い頭事故 ・従道路の停止線間距離が長く、無理な交差点進入が発生 C-1: 車両への注意喚起 外環高架下には信号機及び停止線があるが、無理に交差点に C-2:安全な停止の支援 進入し、信号や停止線を無視して無理に進行 ・交差点手前の路肩幅が1.0mと広く、すり抜けが発生しやすい D-1: 二輪車のすりぬけ防止 【重点】左折時事故 •従道路が斜め交差で鈍角であり、左折車両の速度が出やすい D-2: 左折車両への注意喚起 A-2: 視認性の確保 ・歩道の溜り場が暗く、左折車から自転車が認識しづらい

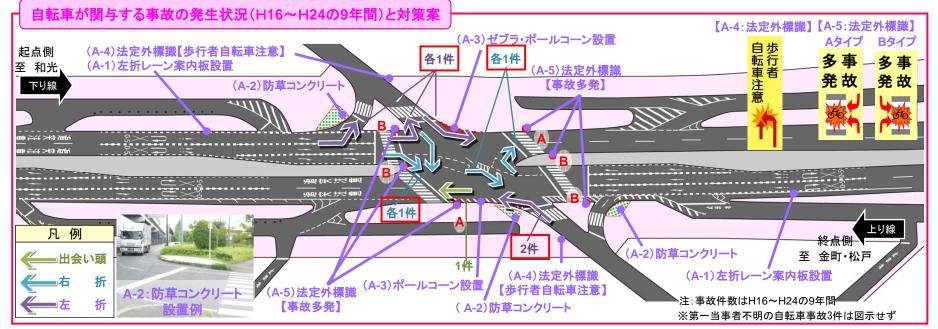
# ③ Plan ~要因分析と対策立案~

- ・左折専用レーンの認識がしづらく、左折専用レーンを過ぎてから 慌てて左折し自転車と交錯
- ・植樹帯の雑草により、本線車両と自転車相互の認識がしづらい
- ・従道路が斜め交差で鈍角であり、左折車両の速度が出やすい
- ・横断歩道のセットバックが大きく、自転車が自転車通行帯外を 走行する
- ・外環の橋脚が、左折車・横断者相互の視認性を阻害する

### 対策の方向性

A-1: 左折専用レーンの案内強化

A-2:視認性の確保

A-3:速度抑止

A-4: 左折車への注意喚起

A-5: 自転車への注意喚起

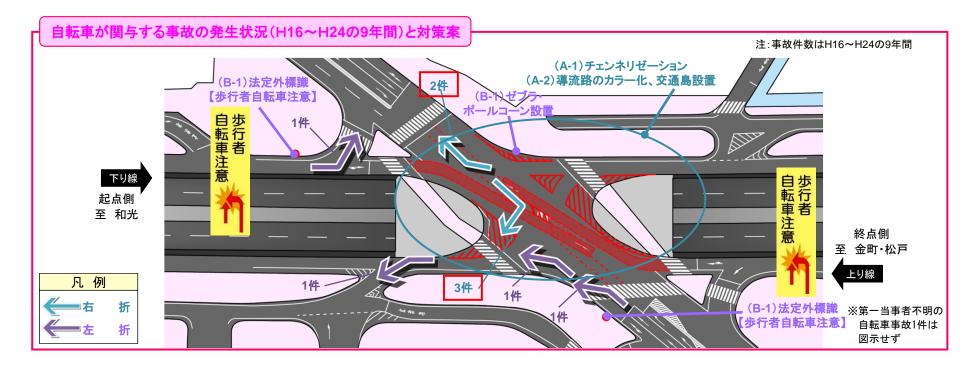
# ④ Plan ~要因分析と対策立案~

- ・298号からの右折距離が長く、速度がでやすい
- ・交差道路からの右折時の間口が広く走行位置が安定しづらい
- ・横断歩道のセットバックが大きく、自転車が自転車通行帯外を 走行する

A-1:右折レーンの明確化 A-2:右折車走行位置の明確化

・従道路が斜め交差で鈍角であり、左折車両の速度が出やすい ・横断歩道のセットバックが大きく、自転車が自転車通行帯外を 走行する。また、自転車の認識が遅れる。

B-1: 左折車の速度抑止と注意喚起
