# 8月11日アオコ対策状況

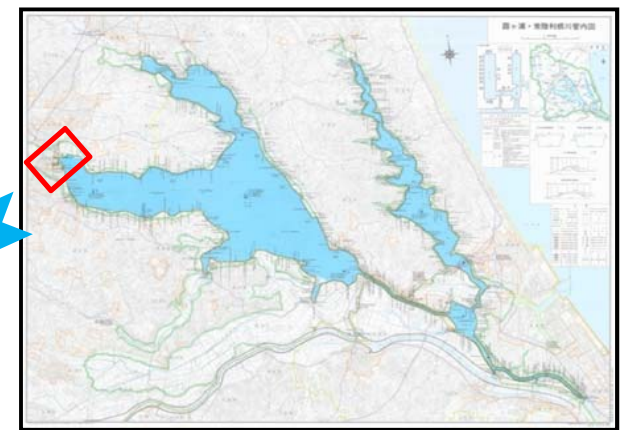
作業前アオコ発生状況③

1. 対策箇所: 土浦港
2. 発生状況: 土浦港内はレベル3～5のアオコ発生。③箇所はレベル6
3. 対策内容: 作業船2隻にて、攪拌作業。
4. 対策効果: 各箇所とも、攪拌作業中はレベル3程度になる。風が南東の為しばらくすると、アオコが集まってレベル4程度になる。③のレベル6は攪拌作業によりレベル4程度に解消された。夕方から東の風により、①辺りはレベル5程度まで上昇

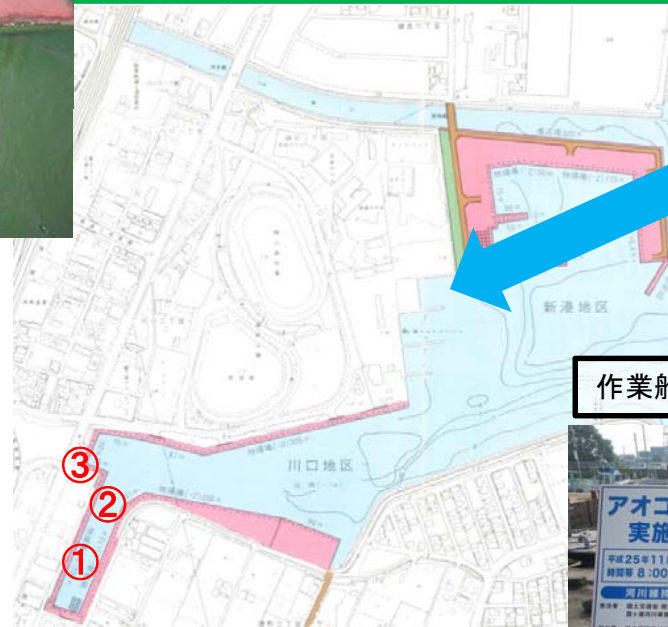
作業船によるアオコ攪拌作業③

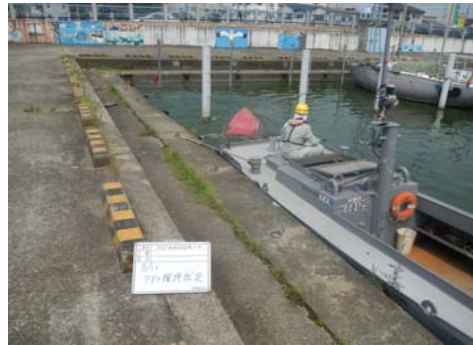
作業船によるアオコ攪拌作業①

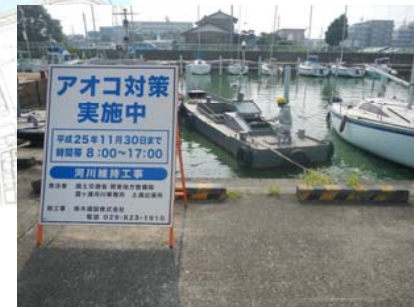
アオコ攪拌作業後①

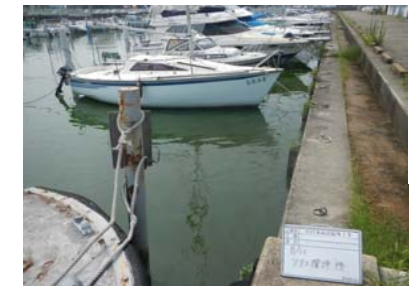
作業前アオコ発生状況①

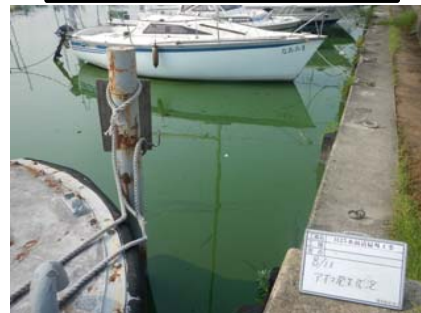
アオコ攪拌作業後③

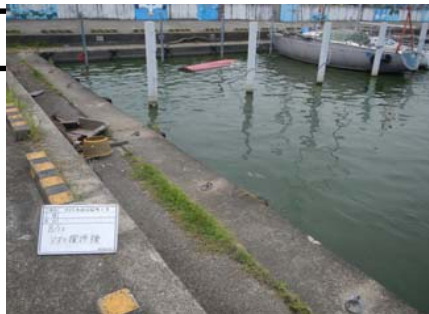
作業前アオコ発生状況②

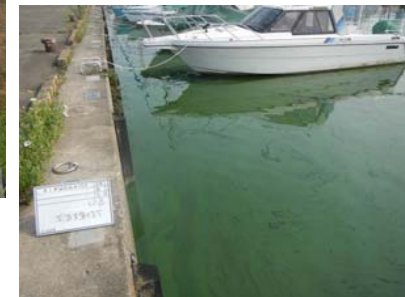
作業船によるアオコ攪拌作業②
