## 東日本大震災で被災した護岸の本格的な復旧が始まりました

## 国土交通省 関東地方整備局 利根川下流河川事務所

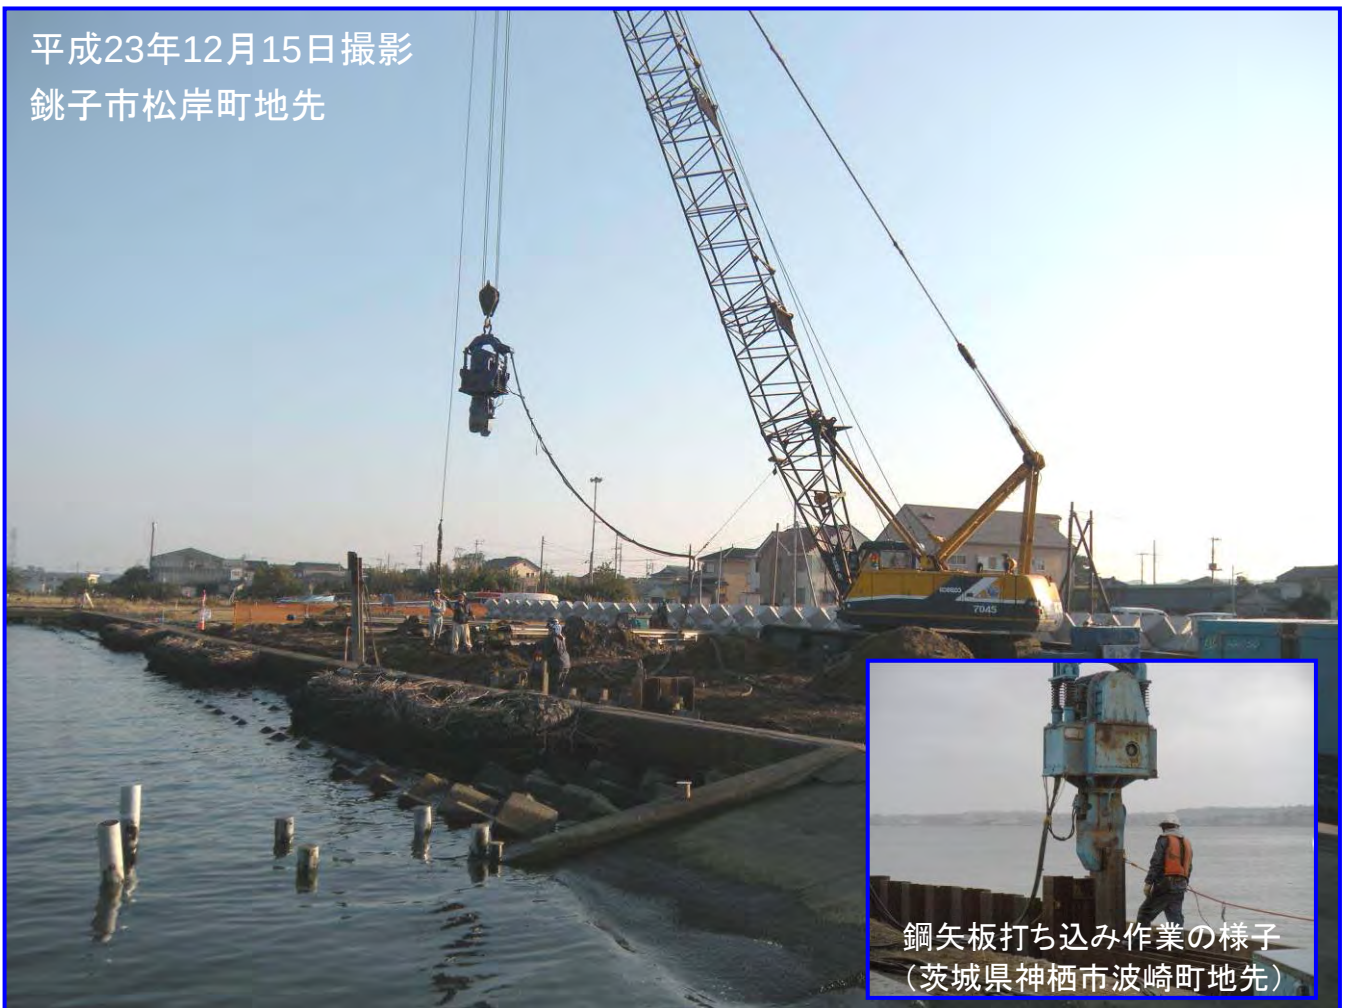
平成23年12月15日撮影  
銚子市松岸町地先

このたび、非出水期に入ったことから、護岸の機能を回復させるための本格的な復旧工事を開始しました。

1ページの写真は、この場所の復旧工事の様子です。

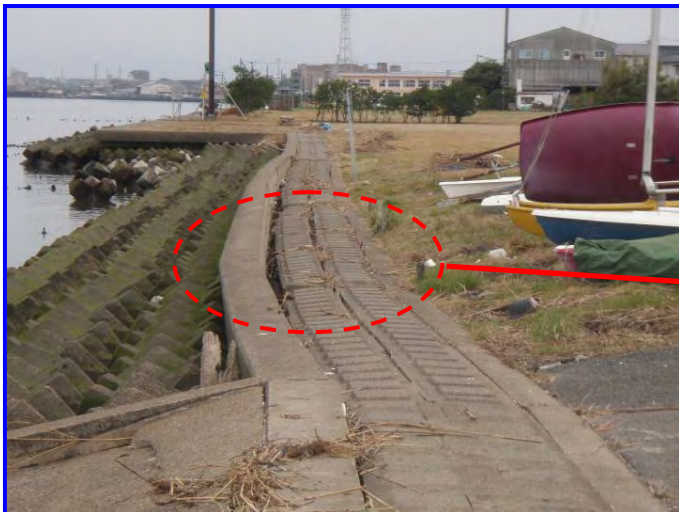
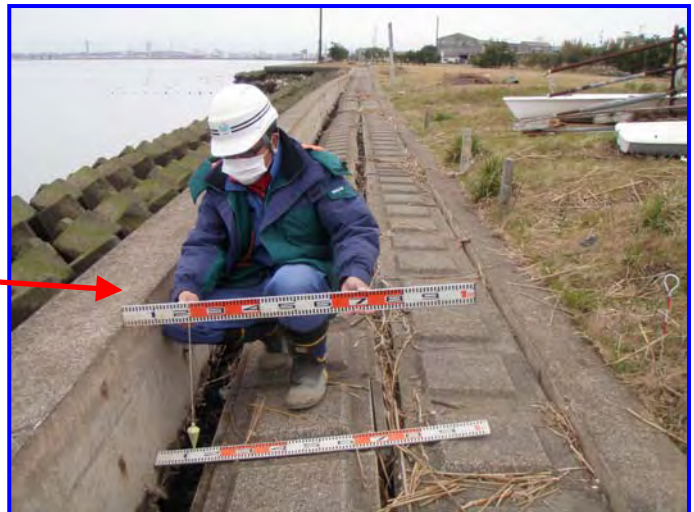
## 護岸の被災状況

上の写真は、千葉県銚子市松岸町地先の護岸の被災状況です。地震によって、護岸の壁が傾いたり、ブロックが沈下したりといった被害が発生しました。

地震前は同じ高さだった、護岸の壁の上端とブロックの上面に、50cmほどの段差が生じています。

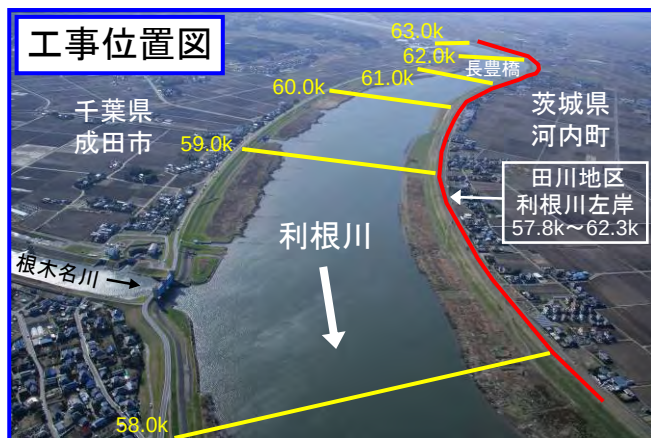
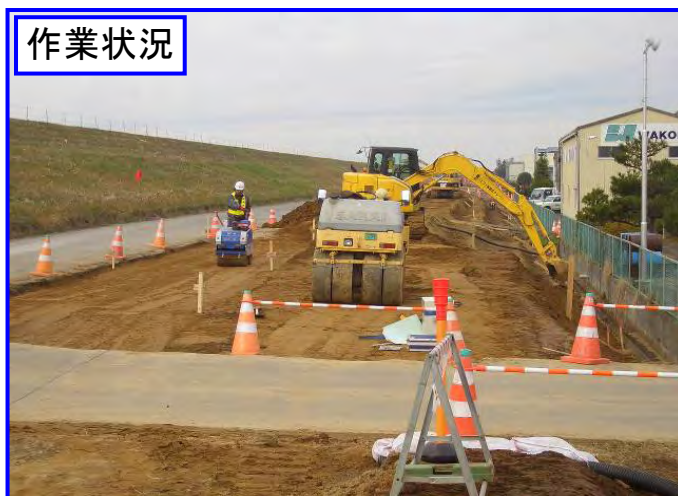
利根川の左岸、茨城県河内町の堤防は、大雨や洪水で利根川の水位が上昇した際の、水の浸透に対する安全性が低いため、拡幅による補強工事を行っています。
