下館河川事務所では3月11日14:47より非常体制に入り、現在、鬼怒川、小貝川の河川管理施設の点検を終了し、被災箇所の復旧に努めています。

小貝川右岸1.8k付近(茨城県取手市地先)、39.35k付近(茨城県常総市地先～下妻市地先)における堤防法崩れについて、緊急的な復旧に努めております。

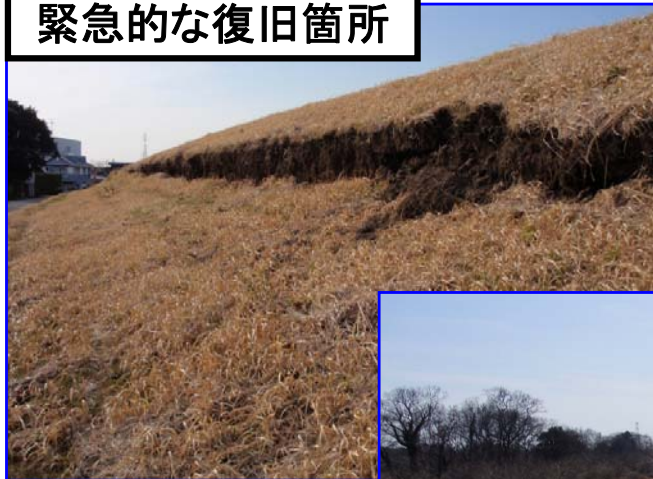
小貝川右岸1.8k付近  
(茨城県取手市地先)  
堤防の法崩れが発生

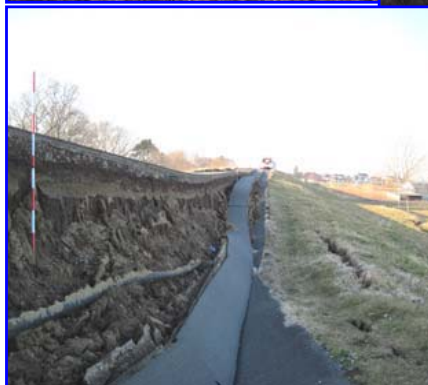
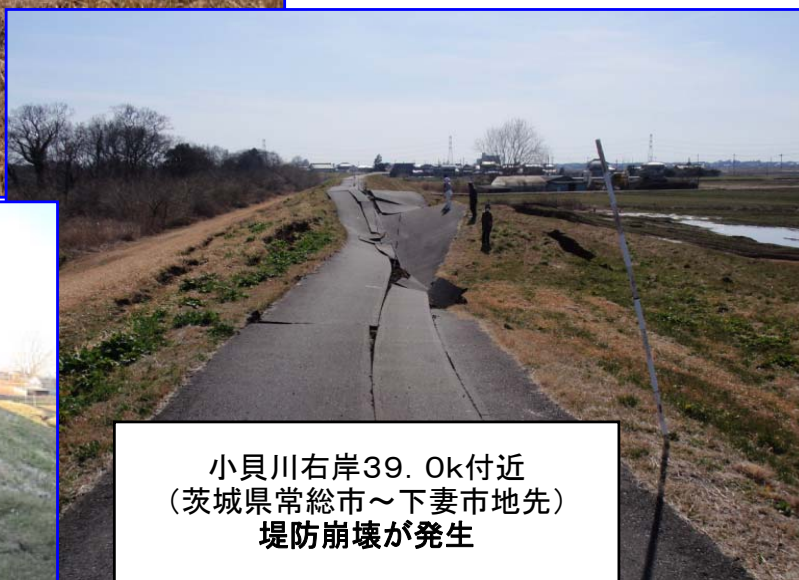
小貝川右岸39.0k付近  
(茨城県常総市～下妻市地先)  
堤防崩壊が発生

そのうち、39.35k付近(茨城県常総市地先～下妻市地先)における堤防法崩れについて、復旧工事を3月13日に着手しました。

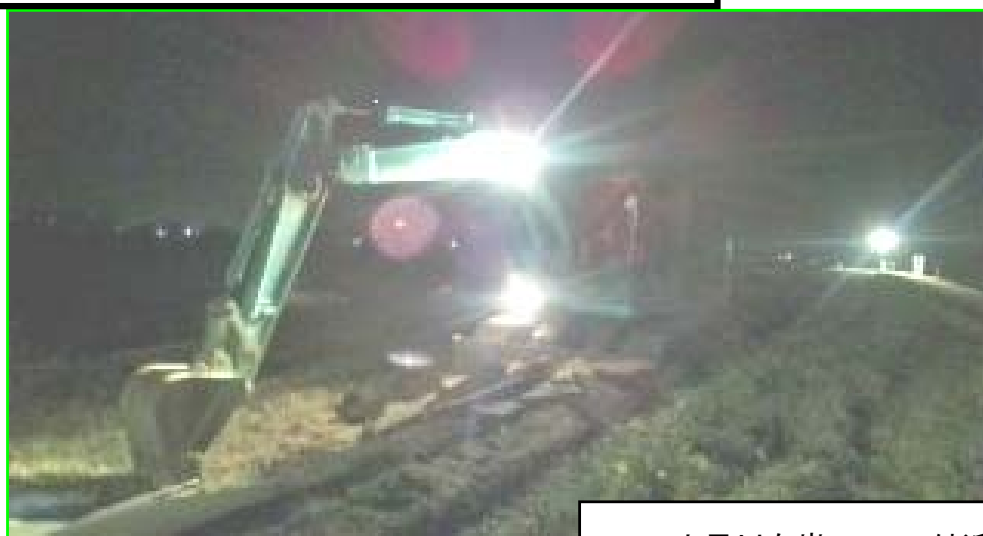
小貝川右岸39.0k付近  
(茨城県常総市～下妻市地先)  
天端アスファルト撤去状況
