工事事故(速報)の情報提供について

【工事事故(速報)発生状況】 (H26.8.31現在)

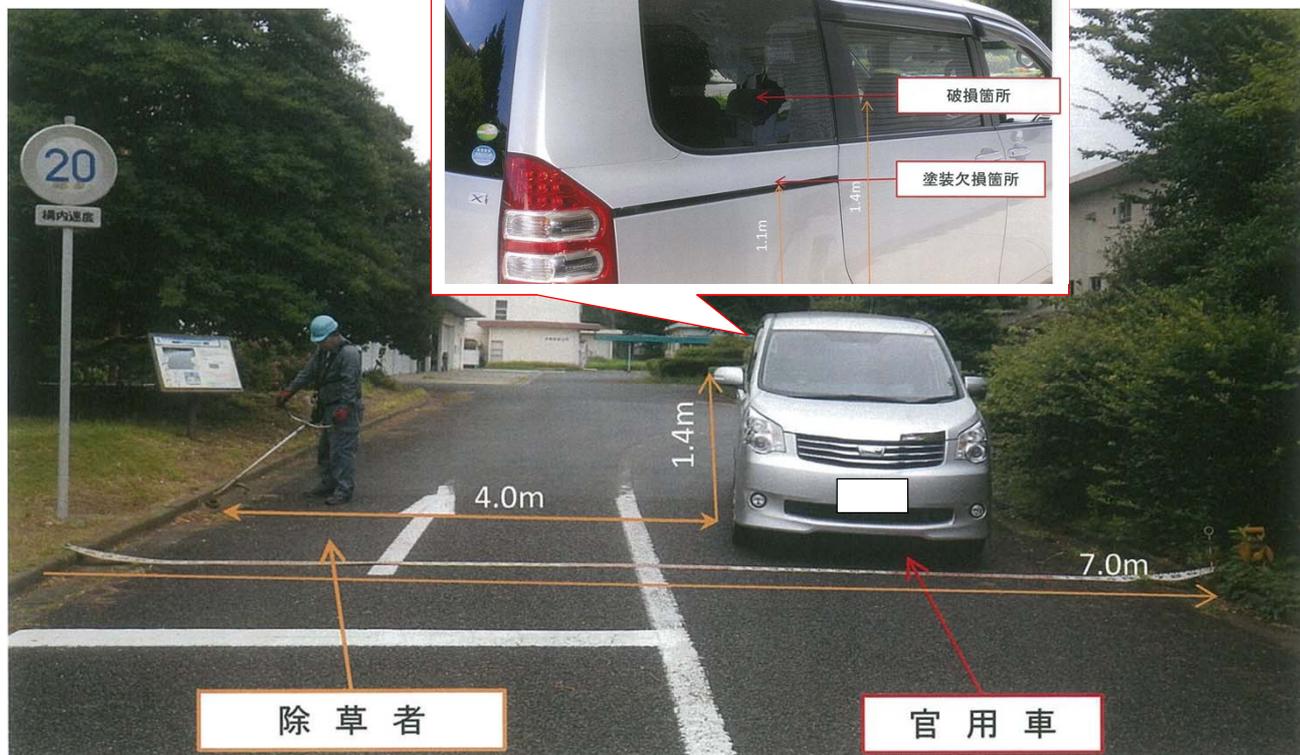
事故発生状況

発生日時	平成 26 年 8 月 18 日 (月) 14 時 0 分			
工事情報	技術事務所 維持修繕工事			
被災の状況	性別	年齢	職種	被災の程度
	—	—	—	車両窓ガラス損傷
事故概要	肩掛け式草刈り機で除草作業を行っていた際、飛び石が発生し、付近を走行していた車両のリアガラスを損傷させたもの。			
	公衆損害—その他公衆損害

・除草及び清掃確認時、L型街渠及び舗装の中に刈り残しがあったため、空いていたナイロンカッター草刈り機で手直しをしようと作業を行ったところ、飛び石が発生し、付近を走行していた車両の右リアクォータガラスを破損、塗装が1箇所(1~2mm)欠損した。

・作業者の後方より車両がゆっくりと近づいて来たことに気付かず作業を停止できず、また、数分の作業だという認識で、飛び石防護措置を実施していなかった。

・飛び石防護措置を実施せずに作業を行った。
など

・除草作業を行う際は、飛び石防護措置(ネットなど)を必ず実施する。
など

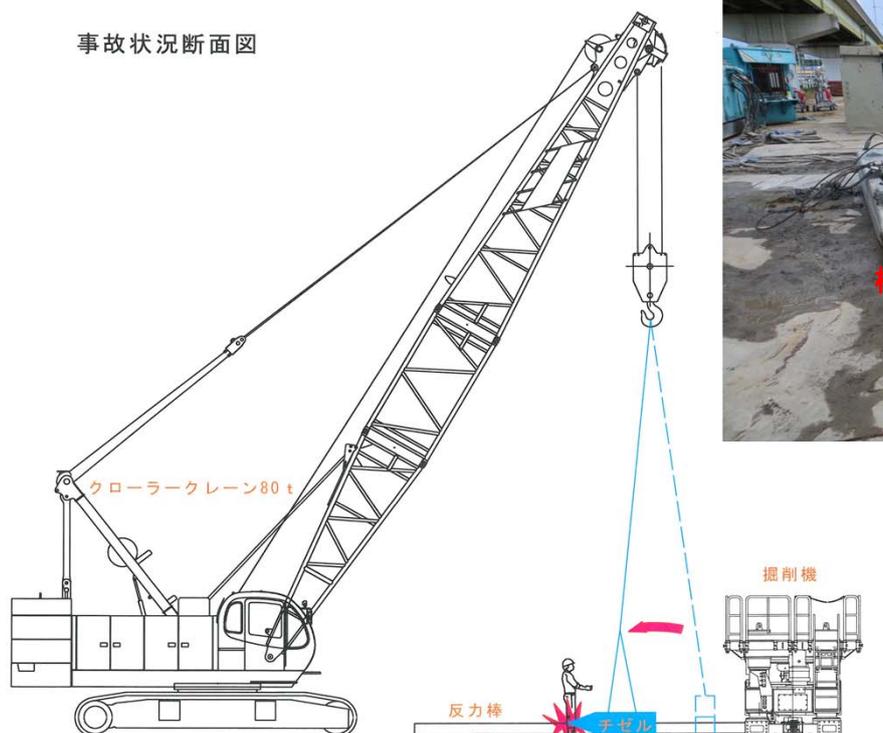
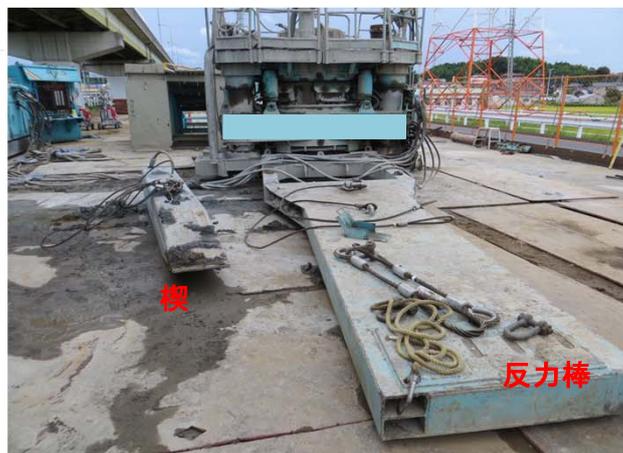
事故状況断面図

発生日時	平成 26 年 8 月 23 日 (土) 10 時 13 分			
工事情報	道路系事務所 一般土木工事			
被災の状況	性別	年齢	職種	被災の程度
	男	44	杭工	左脛骨骨幹部開放骨折、左腓骨近位端骨折(全治3ヶ月)
事故概要	掘削補助用楔を移動しようとクレーンで吊り上げたところ、吊り荷が回転し振れたため、被災者の左足が吊り荷と反力棒とに挟まれ、負傷したもの。			
	労働災害—その他労働災害

・場所打ち杭(オールケーシング)の掘削完了後、次工程移行準備作業中にチゼル(掘削用楔)を片付けるために玉掛けし、地切りを行ったところ、吊り荷に振れが
おこり、作業員が吊り荷と反力棒の間に左足を挟まれ被災した。

・チゼルが水平に置かれておらず、重心位置で吊り込む事が出来ず、振れがお
こった。

・地切り時に安全な場所へ退避して
いなかった
など

・地切り時は安全な場所で荷の安定を
確認する
・介錯ロープを使用する
など
