| 工事情報 | 道路系事務所 一般土木工事 | | | |
| 事故概要 | 道路改良工事において、現場内を自走で移動中のクローラクレーンが高さ50cmの法面で転倒したもの。 | | | |

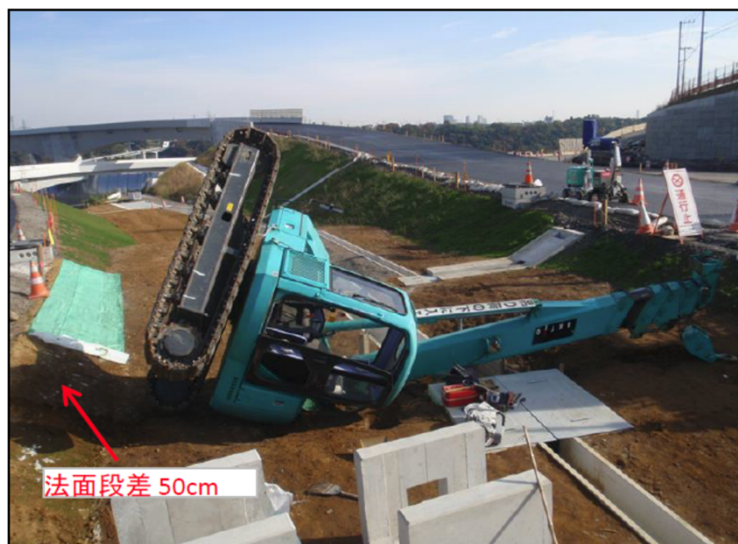
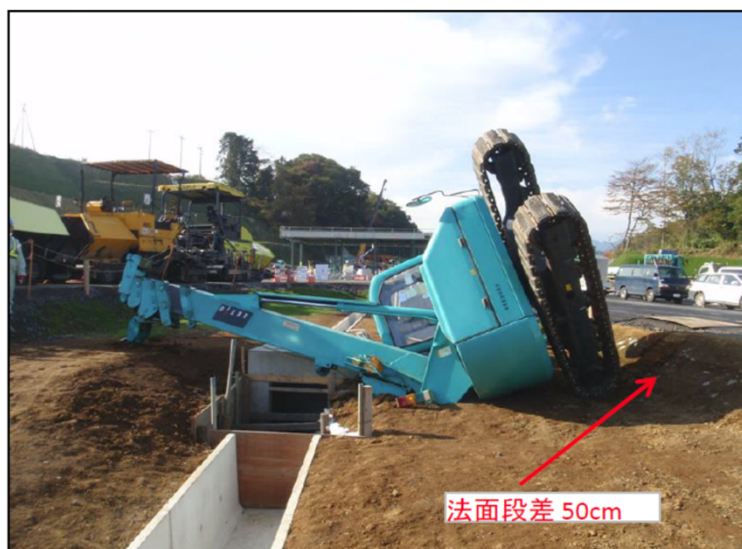
## 事故発生状況

・道路改良工事において、クローラクレーン(4.9t吊)が排水構造物工の施工箇所への移動中、高さ50cmの法面から転倒。

・法面勾配は、1:1.8で、後ろ向きに段差を降りる途中、重心が後方にかかり、後ろ向きに転倒。

・走行時の視認性をよくするために、ブームの角度は50度程度上がった状態であった。

・クレーンオペレータおよび第三者被害も含めて、被災なし。

・移動時の手順等が周知されていなかった  
など

・移動時の危険予知や手順の周知徹底を行う  
など
