発生日時	平成 26 年 6 月 23 日 (月) 16 時 30 分			
工事情報	道路系事務所 一般土木工事			
被災の状況	性別	年齢	職種	被災の程度
	男	36	作業員	
事故概要	木の伐採作業中、伐採した木が作業員の方に倒れて、木の下敷きとなり、1名が死亡したものの。 労働災害-資機材等の落下や下敷きで負傷

事故発生状況

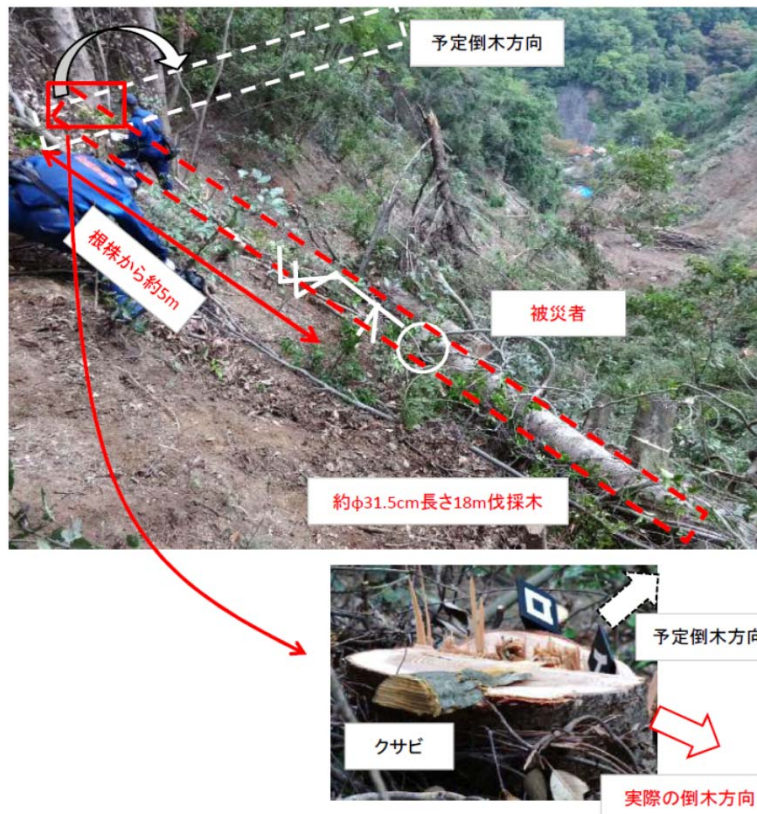
- ・事故発生時は、作業員7名により2人1組のペアで伐採作業を行っていた。事故時は、ともに「伐採担当」である被災者ともう一人がペアを組み、互いの倒木に挟まれない離隔をとって(約30~40m程度の離隔を確保)作業をしていた。
- ・倒木の際、予定していた方向とは異なる方向(被災者側)に倒木し、下敷きとなった。
- ・当該木には、ツル(φ4cm程度)が全体的に巻き付いていたため、予定外の方角へ倒れ込んだものと推測される。(詳細調査中)

- ・詳細調査中

- ・伐倒の際、危険を生ずるようなツル等は除去しておく。
など
