那珂川の現状と課題

平成27年5月28日

国土交通省 関東地方整備局

那珂川水系

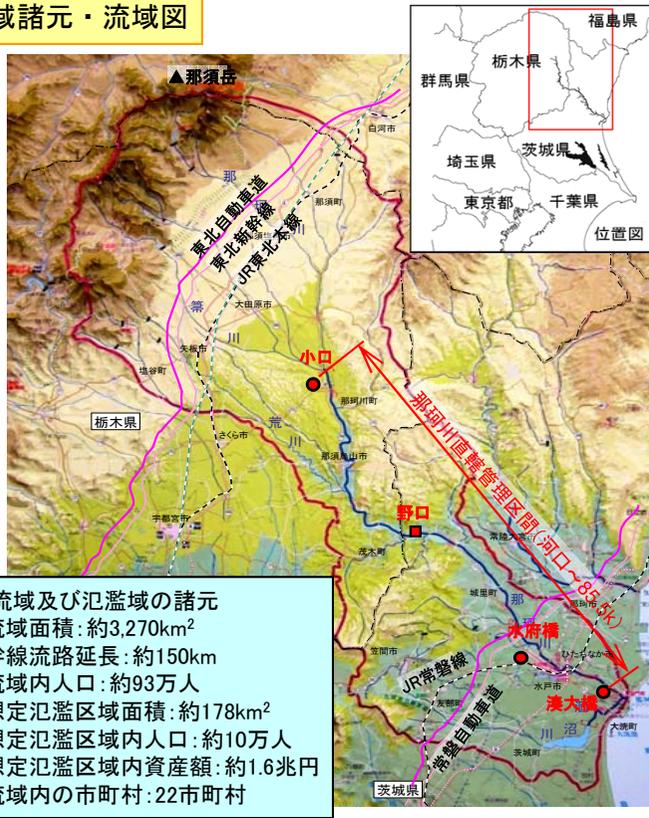
流域諸元・流域図

- 上流部では多くの河川による扇状地が重なり、中流部に狭窄部が形成されていることから、狭窄部上流に洪水が湛水しやすい。
- 下流部では河岸段丘が発達し、段丘上に水戸市等の市街地が形成されている。
- 流域の地質は、那珂川本川の水源である那須岳周辺は第四紀の火山性堆積物が広く分布し、中流部は八溝山、鷲子山、鷓足山と続く八溝山地に古生代の堆積岩が分布している。下流部の台地上には関東ローム層が厚く堆積している。
- 那珂川流域における年平均降水量は全国平均に比べてやや少ない。

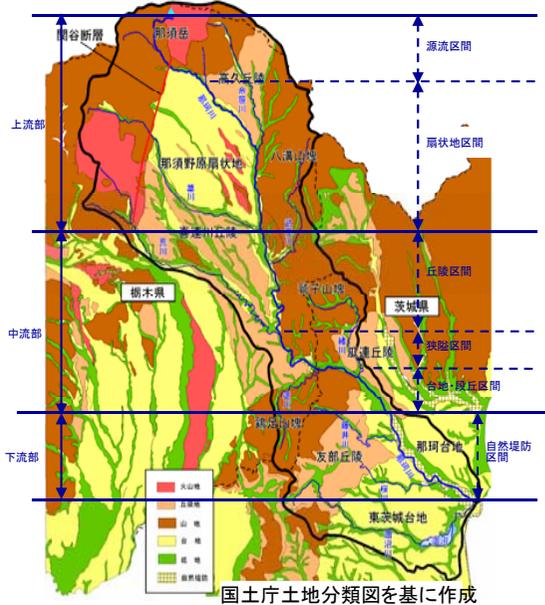
地形特性

- ◆那珂川流域は、那須岳、白河丘陵、八溝山地、喜連川丘陵に囲まれた扇状地が上流部に広がり、その下流には山地や丘陵に挟まれた狭窄部の沿川に低地が点在する。
- ◆下流部では那珂台地と東茨城台地など広大な洪積台地が形成されている。那珂川流域は山地62.5%、平地37.5%に区分される。

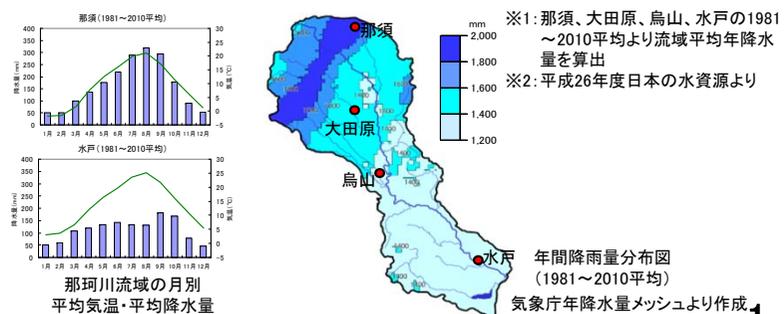
降雨特性

- ◆流域内の年平均降水量は約1,500mm^{*1}であり、全国平均(約1,700mm^{*2})よりやや少ない。
- ◆上流部では夏の降水量が多い。

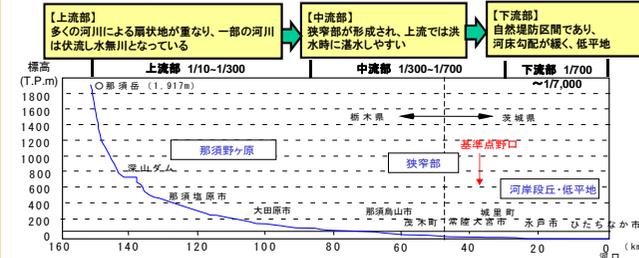
河道特性

- ◆下流部は勾配が緩く低平地であり、中流部は1/700から1/300、上流部は急勾配(1/300以上)である。

- 中流部は、狭窄部となっており沿川に低地が点在し氾濫域となっている。
- 下流部は、那珂台地と東茨城台地などの洪積台地が形成され狭い氾濫域となっている。

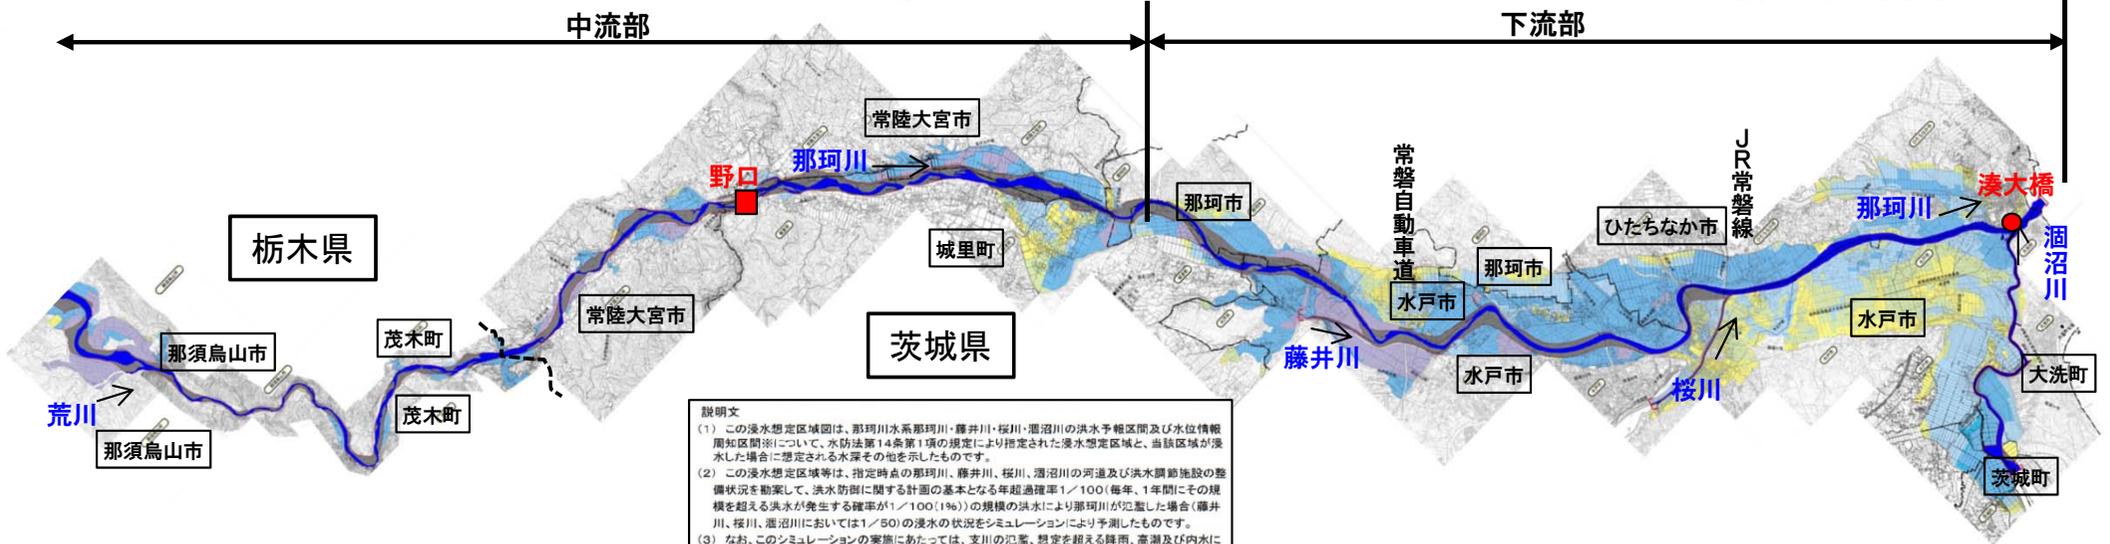
浸水想定区域

説明文
 (1) この浸水想定区域図は、那珂川水系那珂川・藤井川・桜川・漣沼川の洪水予報区間及び水位情報周知区間※1について、水防法第14条第1項の規定により指定された浸水想定区域と、当該区域が浸水した場合に想定される水深その他を示したものです。
 (2) この浸水想定区域等は、指定時点の那珂川、藤井川、桜川、漣沼川の河道及び洪水調節施設の整備状況を勘案して、洪水防御に関する計画の基本となる年超過確率1/100(毎年、1年間にその規模を超える洪水が発生する確率が1/100(1%)の規模の洪水により那珂川が氾濫した場合(藤井川、桜川、漣沼川においては1/50)の浸水の状況をシミュレーションにより予測したものです。
 (3) なお、このシミュレーションの実施にあたっては、支川の氾濫、想定を超える降雨、高潮及び内水による氾濫等を考慮していませんので、この浸水想定区域に指定されていない区域においても浸水が発生する場合や想定される水深が実際の浸水深と異なる場合があります。
 ※水位情報周知区間とは、特別警戒水位への水位到着情報を通知および周知する区間をいう。

那珂川浸水想定区域図(平成18年)より作成

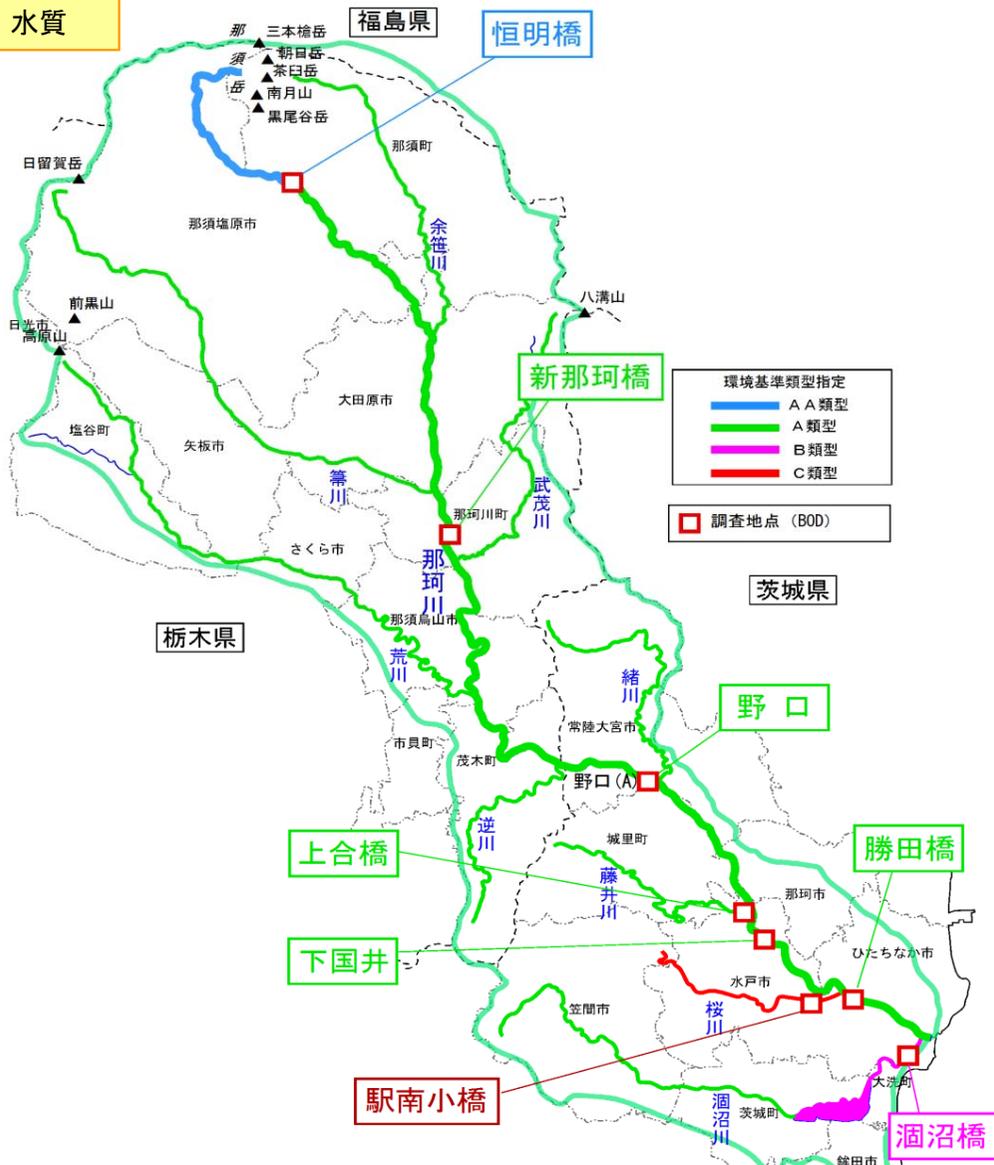
水質

- 本川における環境基準の類型指定(BOD75%値)は、本川では直轄より上流の源流部付近ではAA類型、上中流部から下流部はA類型となっており、概ね環境基準を満足している。
- 支川については、上合橋(藤井川)がA類型、湊沼橋(湊沼川)がB類型となっており、近年は概ね環境基準を満足している。
- 駅南小橋(桜川)がC類型となっており、近年は概ね環境基準を満足しているものの、夏場にはアオコの発生が見られており、経月変化からも環境基準値を達成できていない月が多く見られる。

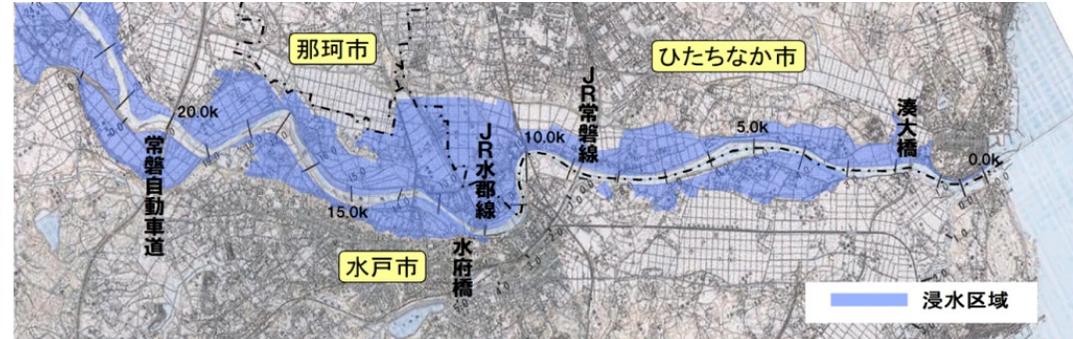
S61.8洪水浸水実績図

- ◆戦後最大の洪水被害
- ◆水府橋観測所(水戸市)で戦後最高水位9.15mを記録(計画高水位8.15m)
- ◆支川荒川合流付近で中流域の狭窄部の影響により多くの地域が浸水

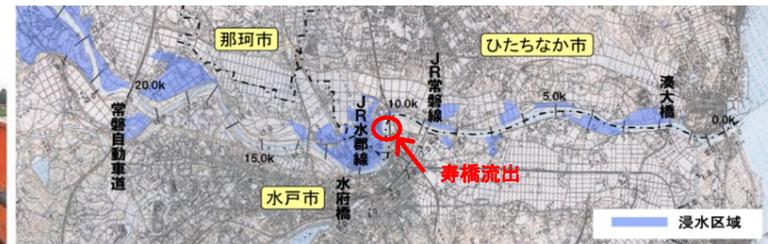
H10.8洪水浸水実績図

- ◆水府橋観測所(水戸市)で計画高水位を超過(計画高水位8.15m)
- ◆余笹川・黒川流域で死者5名、行方不明2名

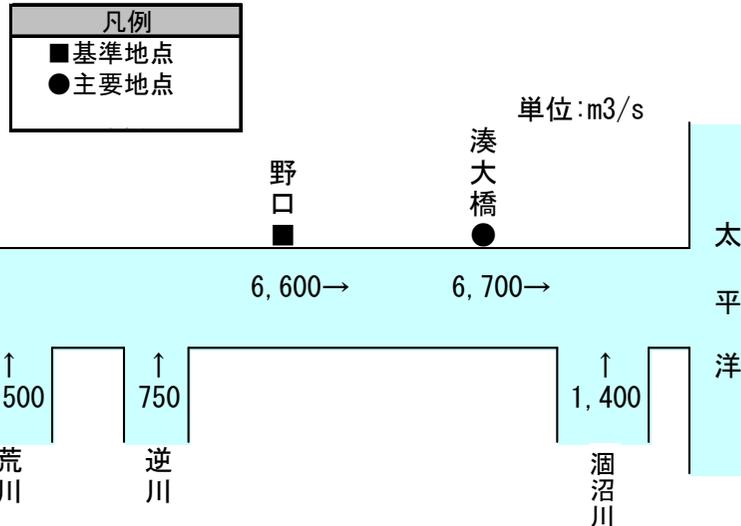
河川整備基本方針の計画流量配分図

- ◆河川整備基本方針の計画規模は、1/100である。
- ◆野口地点の基本高水のピーク流量は8,500m³/sであるが、このうち流域内の洪水調節施設により1,900m³/sを調節して、野口地点における河道への配分流量を6,600m³/sで対応する。

一流域内の洪水調節施設により洪水調節を行うとともに、那珂川の豊かな自然環境に配慮しながら、堤防の新設、拡築及び河道掘削により河積を増大させ、護岸整備等を実施し、計画規模の洪水を安全に流下させる。

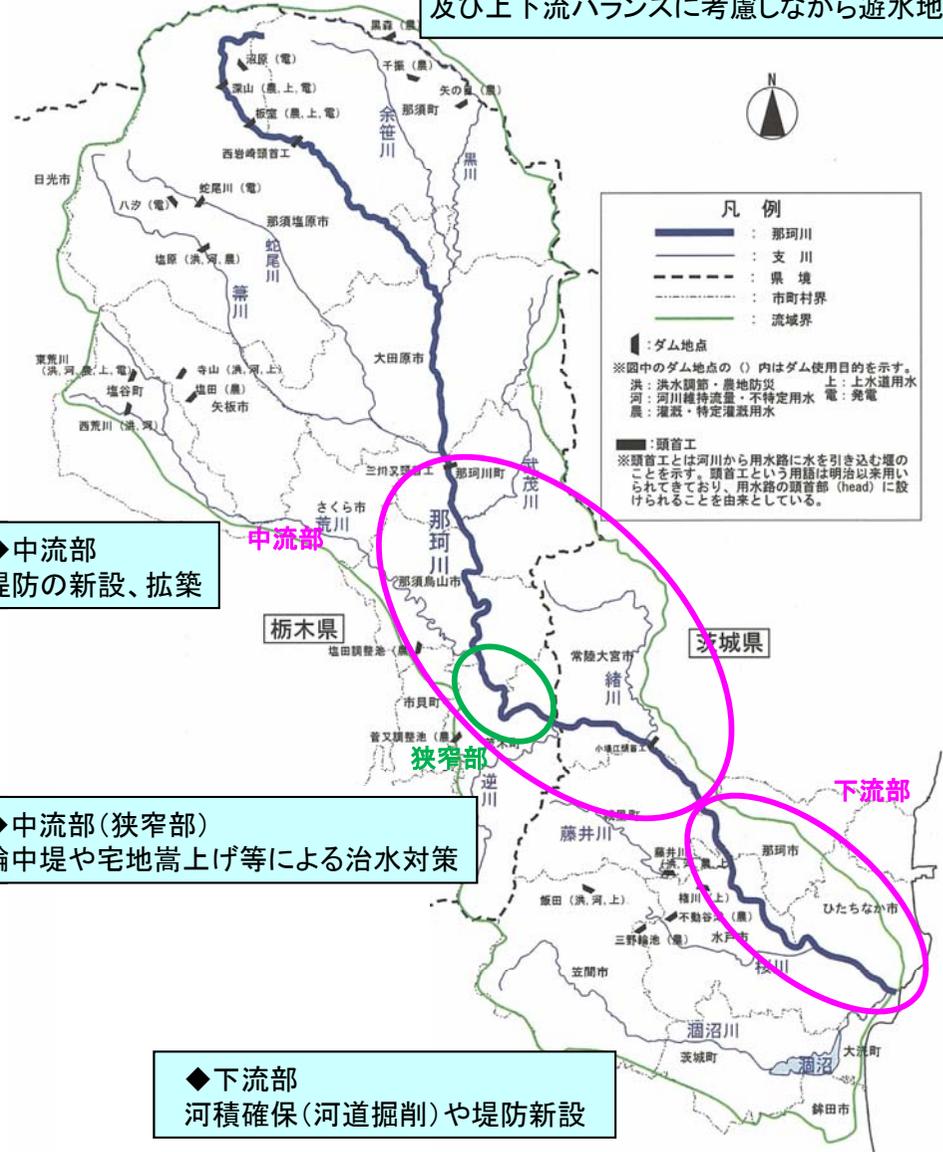
治水対策

◆洪水調節施設の整備
狭窄部上流など、主に中流部において氾濫状況及び上下流バランスに考慮しながら遊水地群を整備

- 整備にあたっては、下流の安全度に影響を与えないよう、下流部で河道掘削等により流下能力の向上をはかるとともに、狭窄部の上流及び下流で遊水地の整備を実施する。
- 下流部での整備と並行して、中流部の狭窄部において宅地嵩上げ等による効率的な治水対策を実施するなど、流域における被害最小化の観点から本支川及び上下流バランスを考慮し、水系一貫した河川整備を行う。

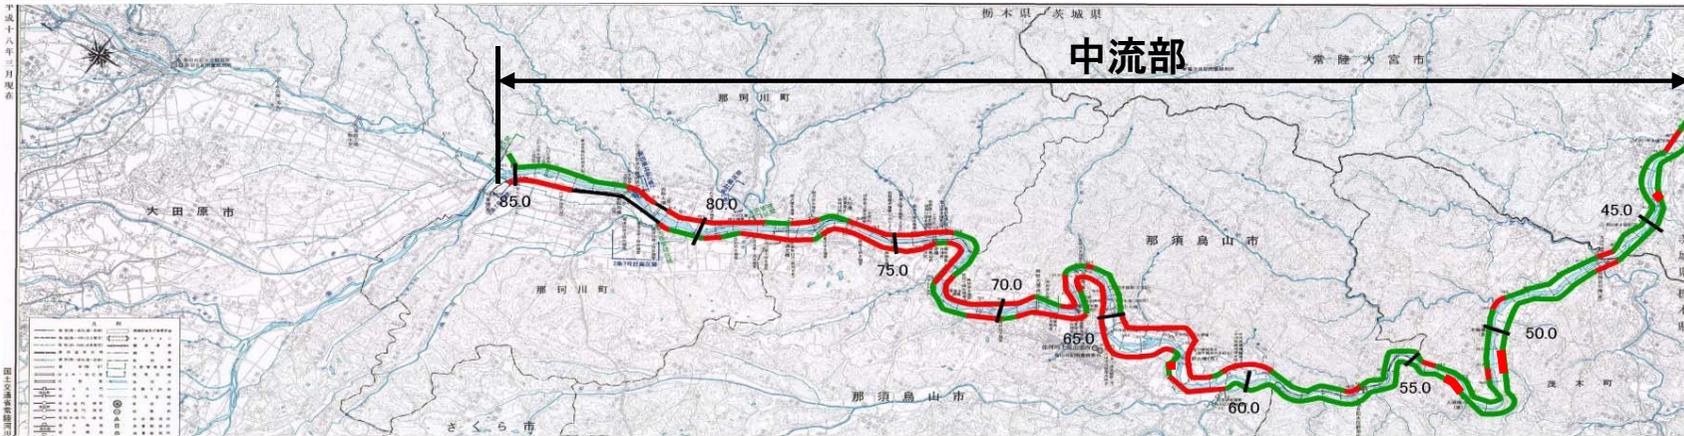
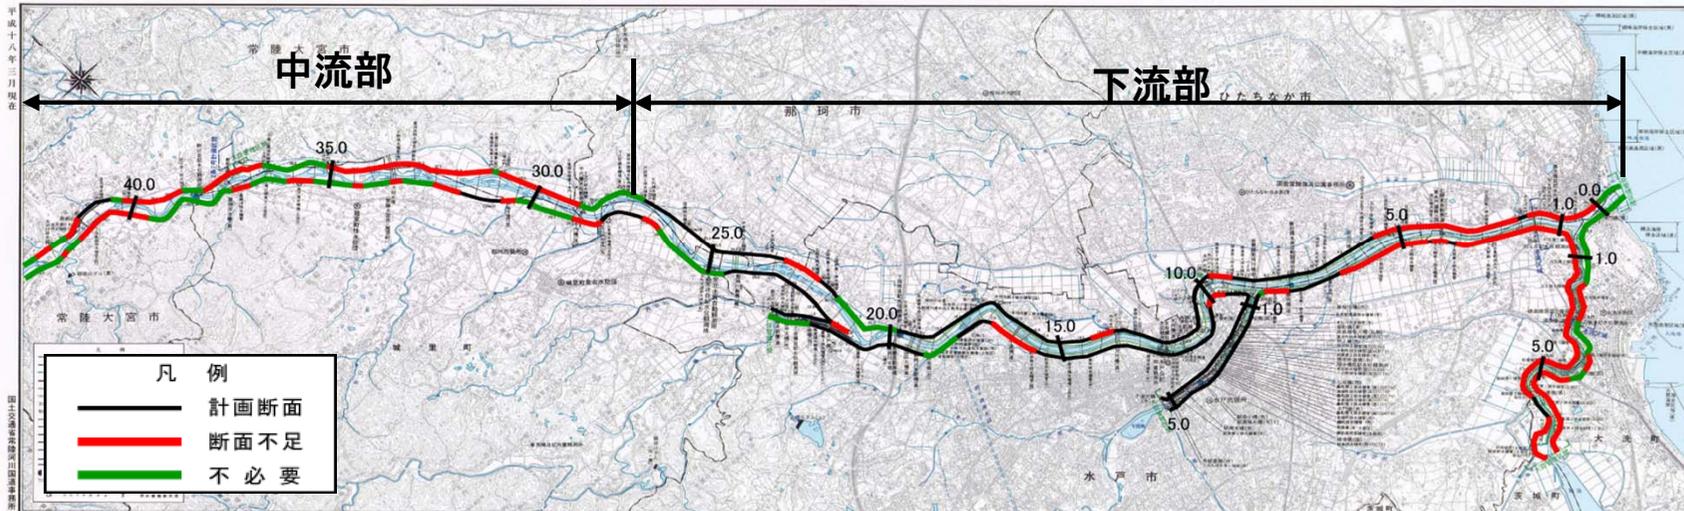
堤防整備のイメージ

- 平成26年度末現在、堤防の完成延長は46.8km(約24%)、今後整備が必要な堤防延長は79.8km(約41%)である。
- 下流部については、断面不足区間において、無堤部での築堤が必要となっている。
- 中流部については、断面不足区間が多く、上下流のバランスを踏まえた整備が必要となっている。狭窄部では概ね山付けが多いものの、沿川の低地部は家屋が点在しており断面不足となっている。
- 河川整備基本方針では、基準地点野口において1,900m³/sの洪水調節を行う計画であるが、完成している洪水調節施設はない。

計画断面
標準的な堤防の横断形状を満足している

断面不足
標準的な堤防の横断形状に対して幅もしくは高さが不足する堤防

不必要
山付き、掘込み等により堤防の不必要な区間

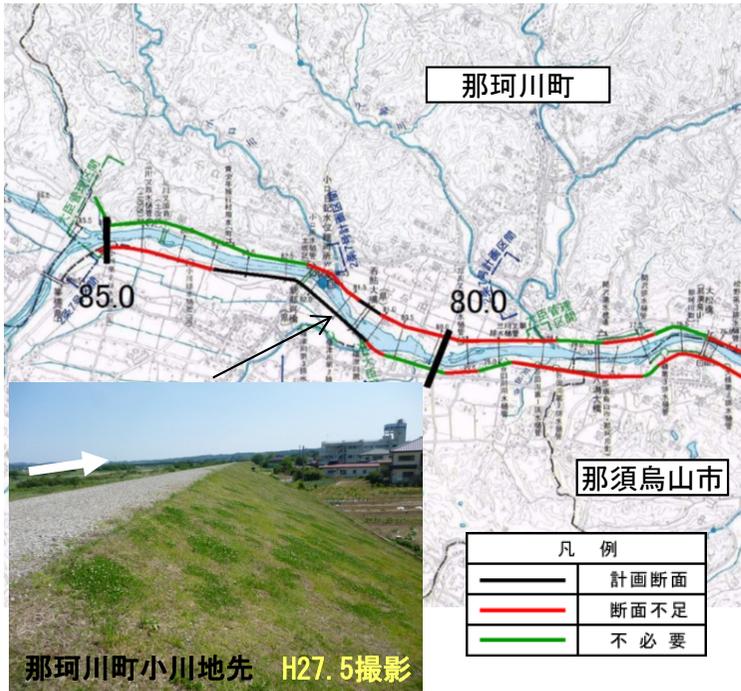
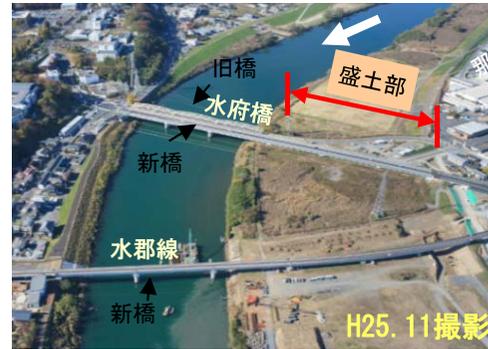
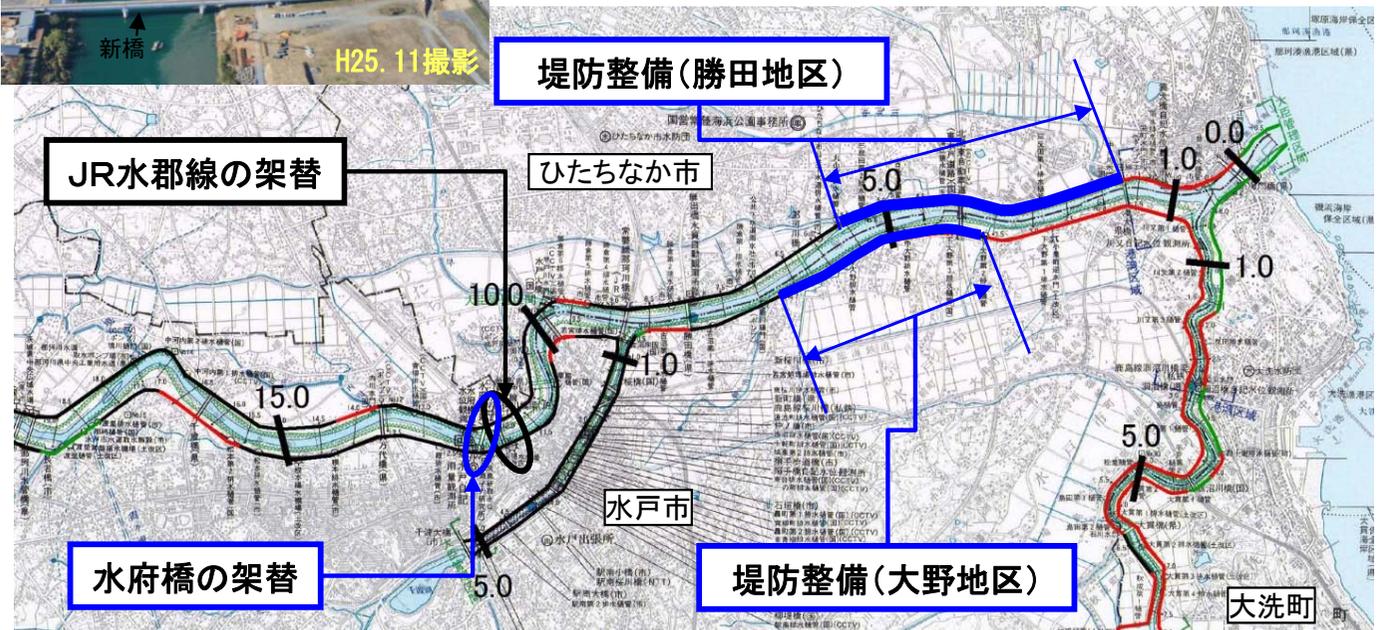
近年の主要な治水対策

- 昭和61年8月洪水及び平成10年8月洪水により特に甚大な被害を受けた地区に対し、災害からの復旧や治水対策のため、激甚災害対策特別緊急事業、緊急改修事業・床上浸水対策特別緊急事業及び直轄河川災害復旧等関連緊急事業を集中的に実施。
- JR水郡線の架け替えが完了。水府橋は新橋が開通し現在旧橋の撤去中である。また、JR常磐線下流の無堤地区の堤防整備を進めており、大野地区、勝田地区の築堤を実施中である。

- 昭和61年8月洪水で甚大な被害を受け、那珂川左岸水戸市中河内地区及び右岸水戸市根本地区の築堤工事及び内川水門等設置

- 万代橋～JR常磐線橋梁の築堤工事

- 水府橋～水戸大橋(左岸)の築堤工事

- JR常磐線下流の築堤等工事

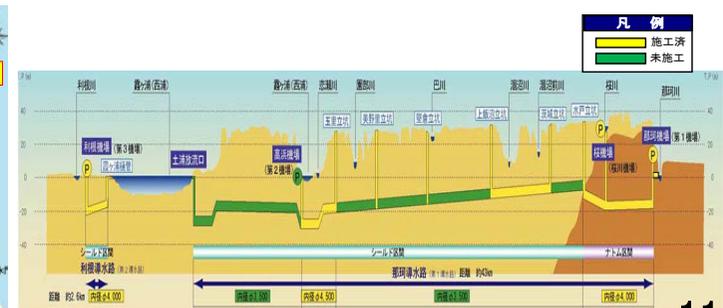
霞ヶ浦導水事業

- ◆渇水時における取水障害の軽減を図るため、那珂川下流部、霞ヶ浦、利根川を連結する導水路の整備により他流域との広域的な水融通を行い、効率的な水運用を実施する。

- ◆水質浄化
那珂川下流部から15m³/sを限度として、霞ヶ浦及び桜川にそれぞれ15m³/s、3m³/sを導水するとともに、利根川下流部から霞ヶ浦へ最大25m³/sを導水し、霞ヶ浦、桜川等の水質浄化を図る。
- ◆流水の正常な機能の維持
霞ヶ浦、那珂川及び利根川へそれぞれ導水し、那珂川下流部及び利根川下流部における流水の正常な機能の維持と増進を図る。
- ◆新規都市用水開発
新規都市用水として、那珂川の下国井地点下流において、最大4.2m³/s、霞ヶ浦において最大5.0m³/sの取水を可能とする。

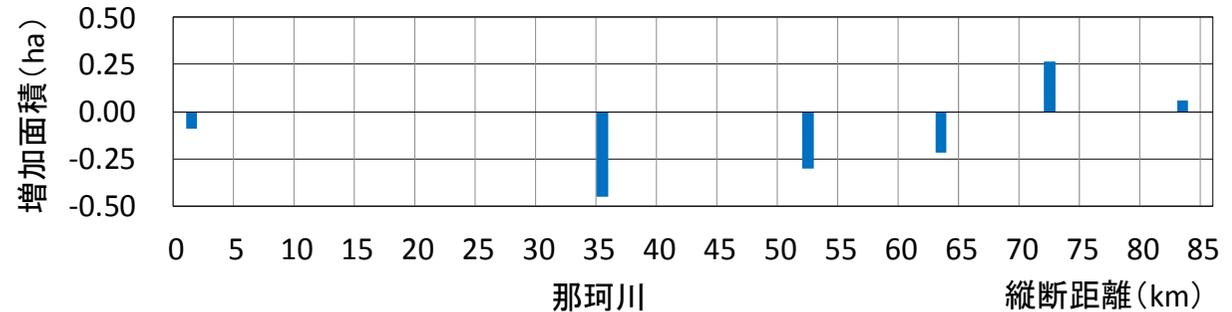
<カワラヨモギ・カワラハハコ群落の増加面積(2012年(H24) - 2007年(H19))>

- ◆ 中流部のカワラヨモギ・カワラハハコ群落などの礫河原植物群落の面積が近年縮小傾向にあり、シナダレスズメガヤ群落に置き換わっている。
- ◆ シナダレスズメガヤが土砂を捕捉し陸地化することによる礫河原の消失が懸念される。

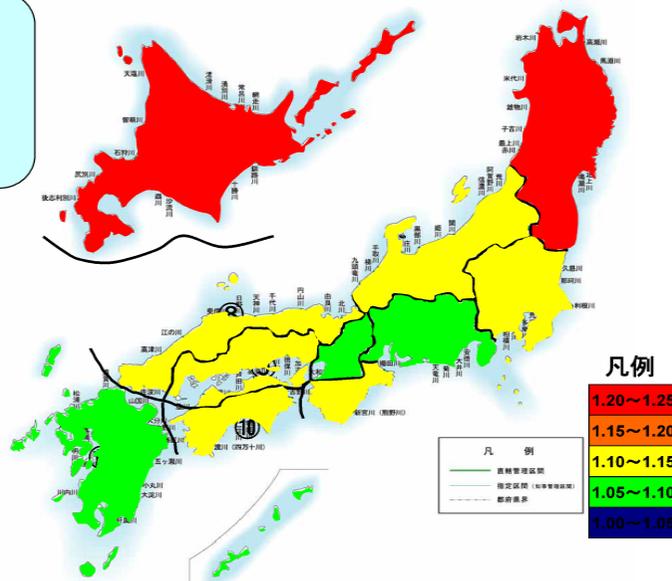
100年後の降水量の変化が治水安全度に及ぼす影響

- IPCC(気候変動に関する政府間パネル)第5次報告書では、年最大日降水量を100年後と現在と比較すると、関東では1.11倍に増加し、降水量の変化が治水安全度1/100(現計画)を1/50まで低下すると予想されている。
- 気候変動等の影響で日本全国で水災害が激化・頻発化しているとともに、都市における地下空間の拡大等、都市構造の大きな変化や低平地への人口・産業の集積化等が進んでいることから、全国各地で、大規模水災害が発生する可能性が高まっている。

① 北海道	1.24
② 東北	1.22
③ 関東	1.11
④ 北陸	1.14
⑤ 中部	1.06
⑥ 近畿	1.07
⑦ 紀伊南部	1.13
⑧ 山陰	1.11
⑨ 瀬戸内	1.10
⑩ 四国南部	1.11
⑪ 九州	1.07

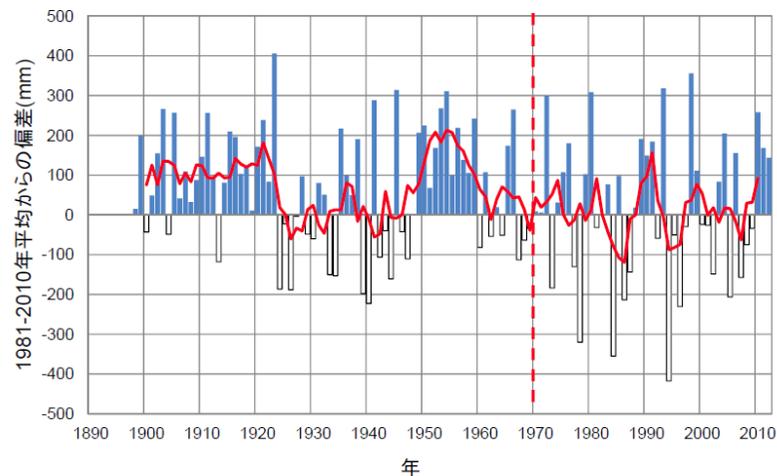
年降水量の経年変化

棒グラフは、国内51観測地点での年降水量の偏差(1981~2010年平均からの差)を平均した値を示している。折れ線は偏差の5年移動平均を示している。
