# 8月2日アオコ対策状況

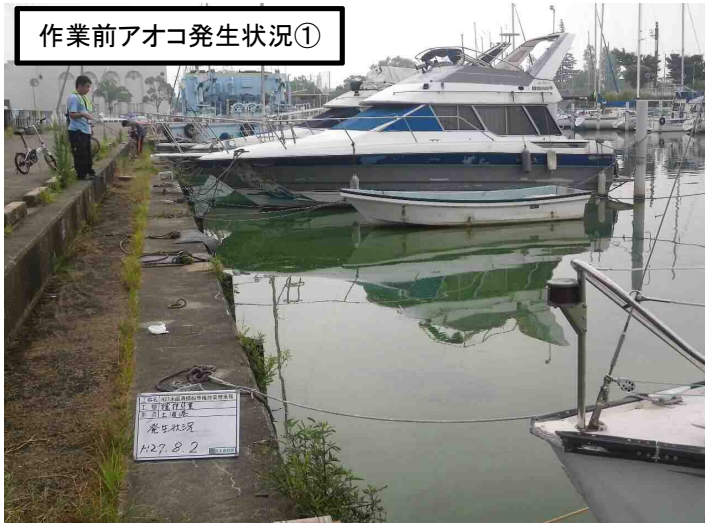
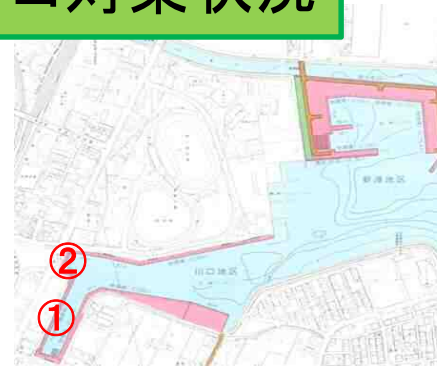
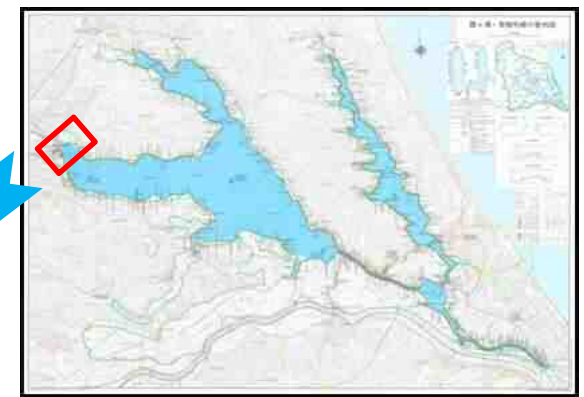
作業前アオコ発生状況①

| 2.発生状況 | レベル3～5のアオコが発生堆積 |

| 3.対策内容 | 作業船2隻にて攪拌作業 |

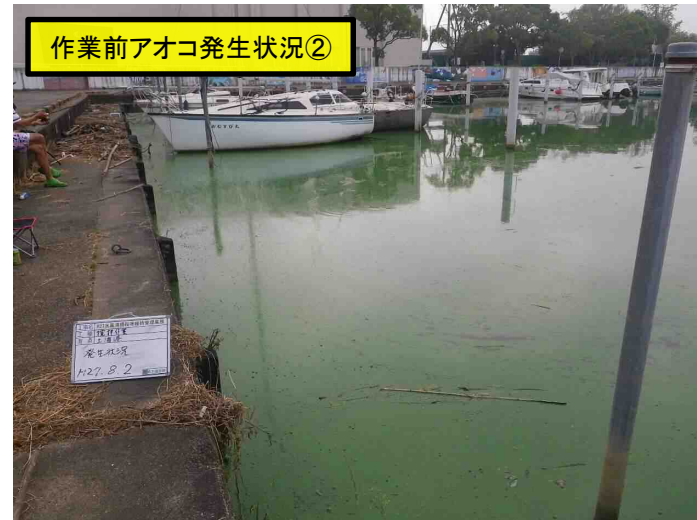
作業前アオコ発生状況②

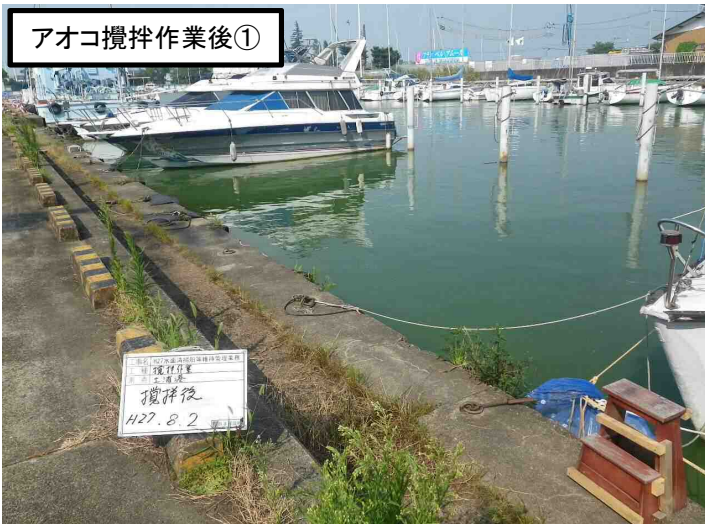
アオコ攪拌作業後①

| 4.対策効果 | 堆積アオコは拡散、しレベル2になった。風向により港外へ流出している。 |

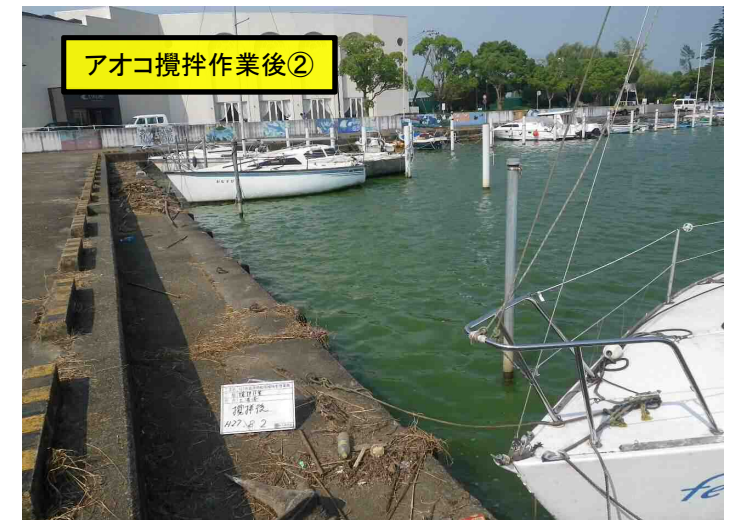
アオコ攪拌作業後②
