第8回 維持管理・環境管理専門委員会
2015年6月25日

残りの整備（通路・看板）について

【維持管理・環境管理専門委員会 平成26年11月18日 9:30-11:35 現地確認結果】

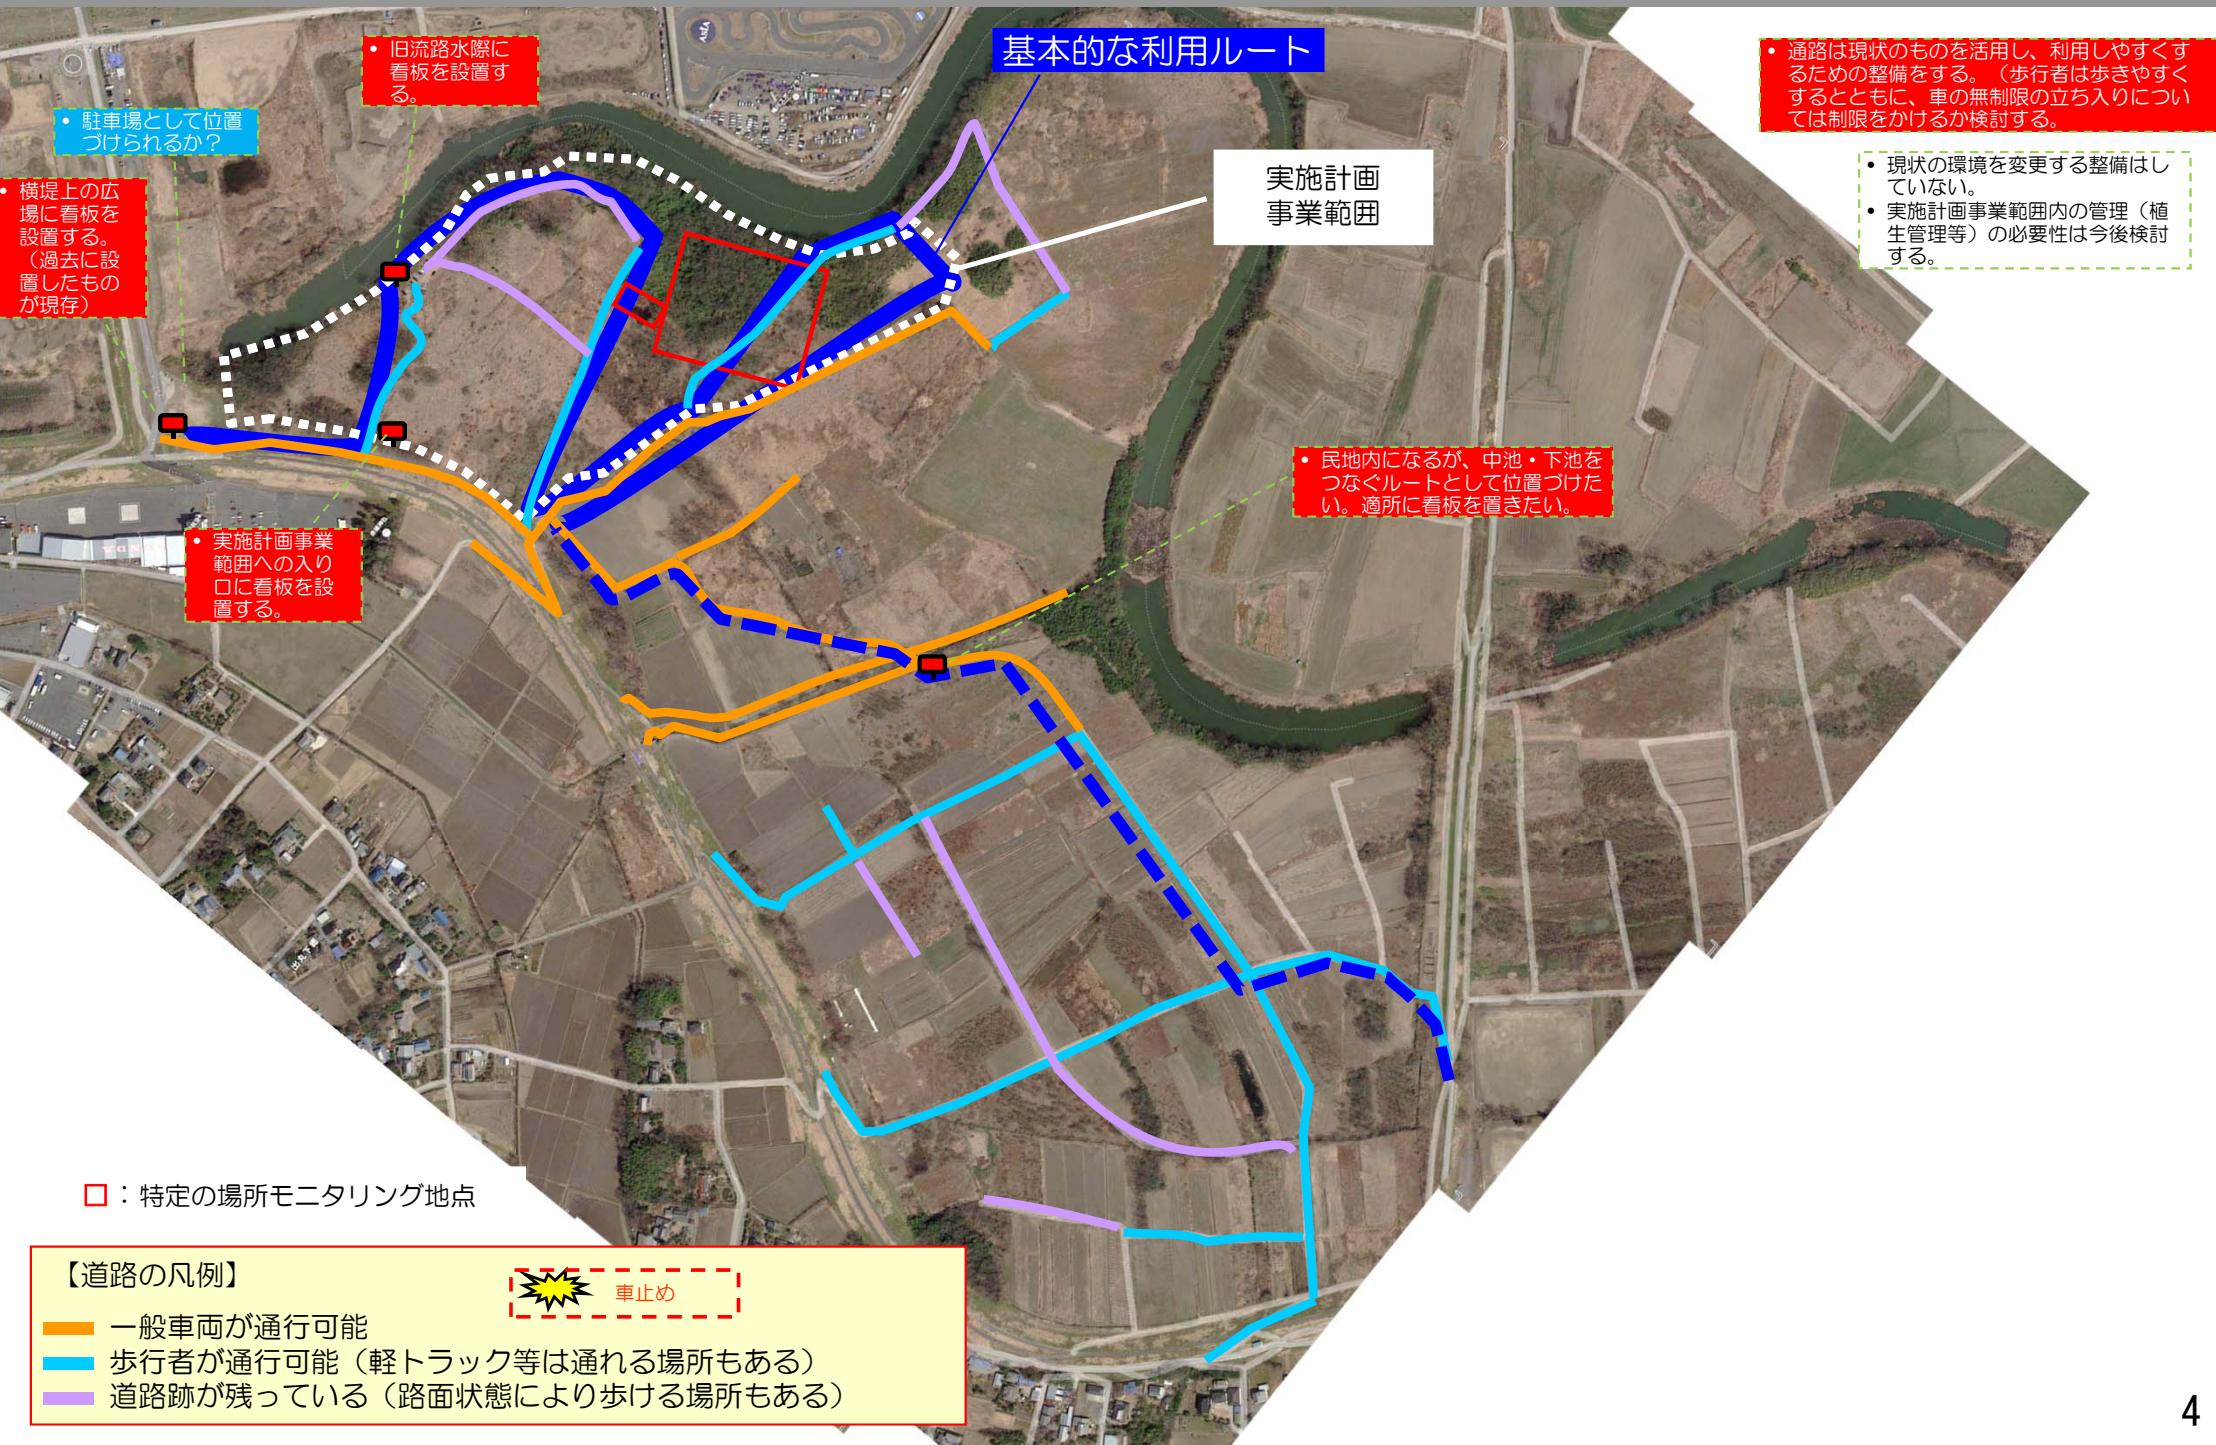
中池の通路・看板整備について

①②横堤・堤防付近の通路入り口
・看板が欲しい

③旧流路河岸付近
・ところどころでは旧流路の水面が眺められるような整備をしたい
・看板が欲しい
・旧流路の河岸沿いの通路ではゴミが多い。大きなゴミや大量のゴミは、通路が車で入れる状態だった頃のもので、現在はこうしたゴミは減っていると思われる。新しいゴミではペットボトルなどが多い。
・年に1回くらいゴミ拾いイベントをしたい。
➢ 荒川クリーンエイドに参加して行う方法がある。
➢ 地域の人、行政、企業、学校を巻き込んで協議会主催で行い、拾ったゴミは自治体に処理してもらうと良い。
・旧流路の河岸部ではササ・タケ類がかなり増えている。結果としてシンジュの侵入抑制になっているかもしれないが、注意が必要である。管理方法を考えたい。
・ところどころでオオブタクサやシンジュが増えているところがある。これらの場所はかつては明るい良い雰囲気の拠点であった。このような部分の改善を考えたい。
・休日は対岸の特定の場所の音がかなり聞こえるのが課題である。

④実施計画範囲の中央の通路
・両側にシンジュが生育しつつある。早めに対処したい。

⑤実施計画範囲の外の通路
・協議会での管理は難しいため、太郎右衛門地区の散策路としての位置づけだけをする。

●全体に共通
○通路・看板の整備
・中池の実施計画範囲は太郎右衛門地区の自然を知ってもらうために面的に良い空間であり、散策するのにとっても良い。現在の通路を活かすことができる。
・現状でも歩ける状態の通路になっているので、杭を打ってロープを張るだけでも通路らしくなると思われる。チップを敷いても良いかもしれない。
・少し広い場所の方が歩きやすいので、狭いところは広げた方が良いかもしれない。
・旧流路付近や堤防側の通路入り口付近には看板が欲しい。
・湿地（池）などに名前をつけた方が管理上も観察等の利用上も良いと思われる。
○通路・植生の管理
・一帯がサバイバルゲームで利用されているようであり、管理のあり方を考える必要がある。
・キツタが絡まった木が多い。倒木に至るようならキツタは排除したい。
・カヌムグラ・クズが増えているところではオギが倒されている。火入れしたいが、飛行場に近いので難しいと思われ、別な管理方法を考えたい。

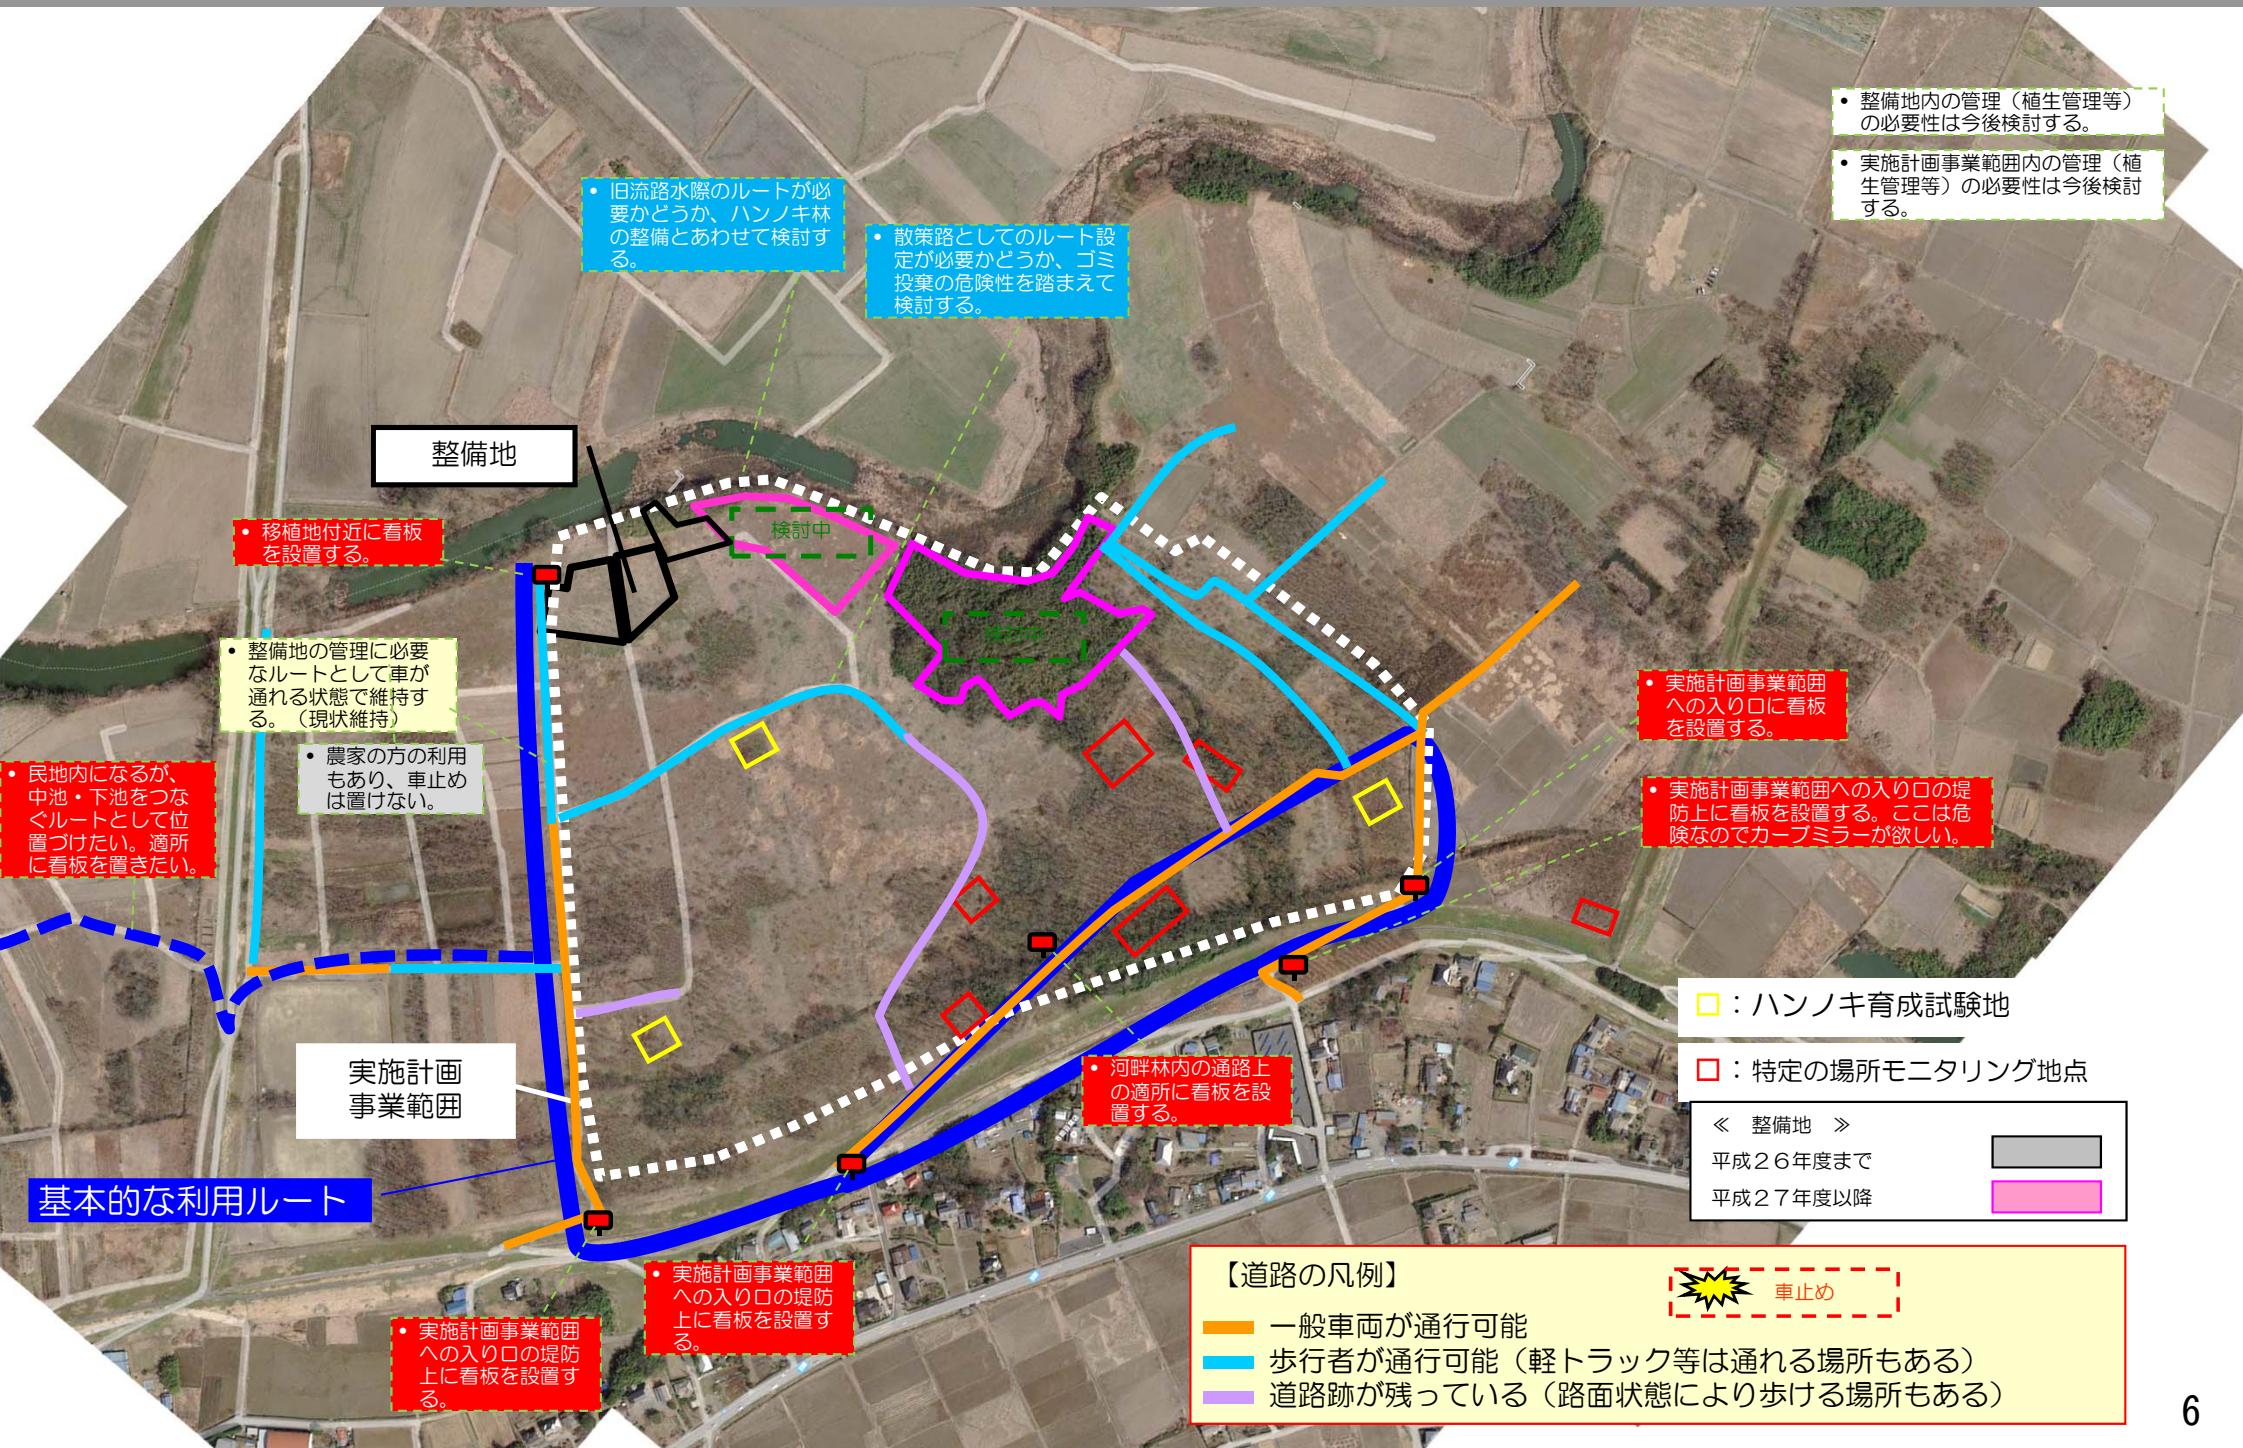
下池の通路・看板整備について

- このあたりは牛フンが多くまかれた場所なので、シンジュやオオブタクサなどが多く出て来ている。
- 火入れを試験的にやってみたいが、地元の合意が必要であり、協議会を通した努力が必要である。
- オギが生えているところは牛フンがまかれた場所ではないので、そのまま維持したい。
- ゴミが多いのでゴミ拾いをイベントで実施したい。ゴミ拾いは草が枯れている時期に実施する必要がある。
- 竹林も拡大しているようである。
- シンジュの巻き枯らしを実施した木には、外来種であるため試験的に巻き枯らしを実施していることがわかるようにしておく必要がある。他の人が在来種に同じことをしないようにする。

- 旧流路沿いや草地、樹林地、水路沿いを通る散策路が欲しい。
- 散策路の整備については、生き物、ゴミ、人とのあつれきのバランスについてよく議論して進める必要がある。

- 景観が良いので水際に散策路が欲しい。看板が欲しい
- 散策路をつくる場合、ゴミを捨てられないための工夫がいる。車がはいれないようにする車止めの設置や、看板を多めにするなどすれば、少しは抑制効果があるかもしれない。
- シンジュが多いのが問題である。町に協力を呼び掛けたい。

- 下流の田んぼはコウノトリに良い。
- 遊水地にしてはどうか。
- 自然再生地として良い。

- 落ち着いて歩くに良いルートである。
- 中池の旧流路左岸側の特定の場所から発生する音はあまり聞こえてこないので、その違いを踏まえたルートを整備したい。
- 利用によって生物に影響を与えない配慮が必要である一方で、観察対象になりそうな「けものみち」などもあるので、活用できるものも検討したい。
- 道の低水路側はハンノキ、堤防側は様々な樹種があって面白い場所である。
- ハンノキの林床にはノウルシが多くあったが減っているようである。周囲のクワを切ると改善できるかもしれない。
- ルートとして整備するのであれば、古い木や周囲の枝は安全上切った方がよい。
- 水路にゴミが多いが、これを無くせば良い雰囲気になる。水路沿いを歩けるようにすると良い。

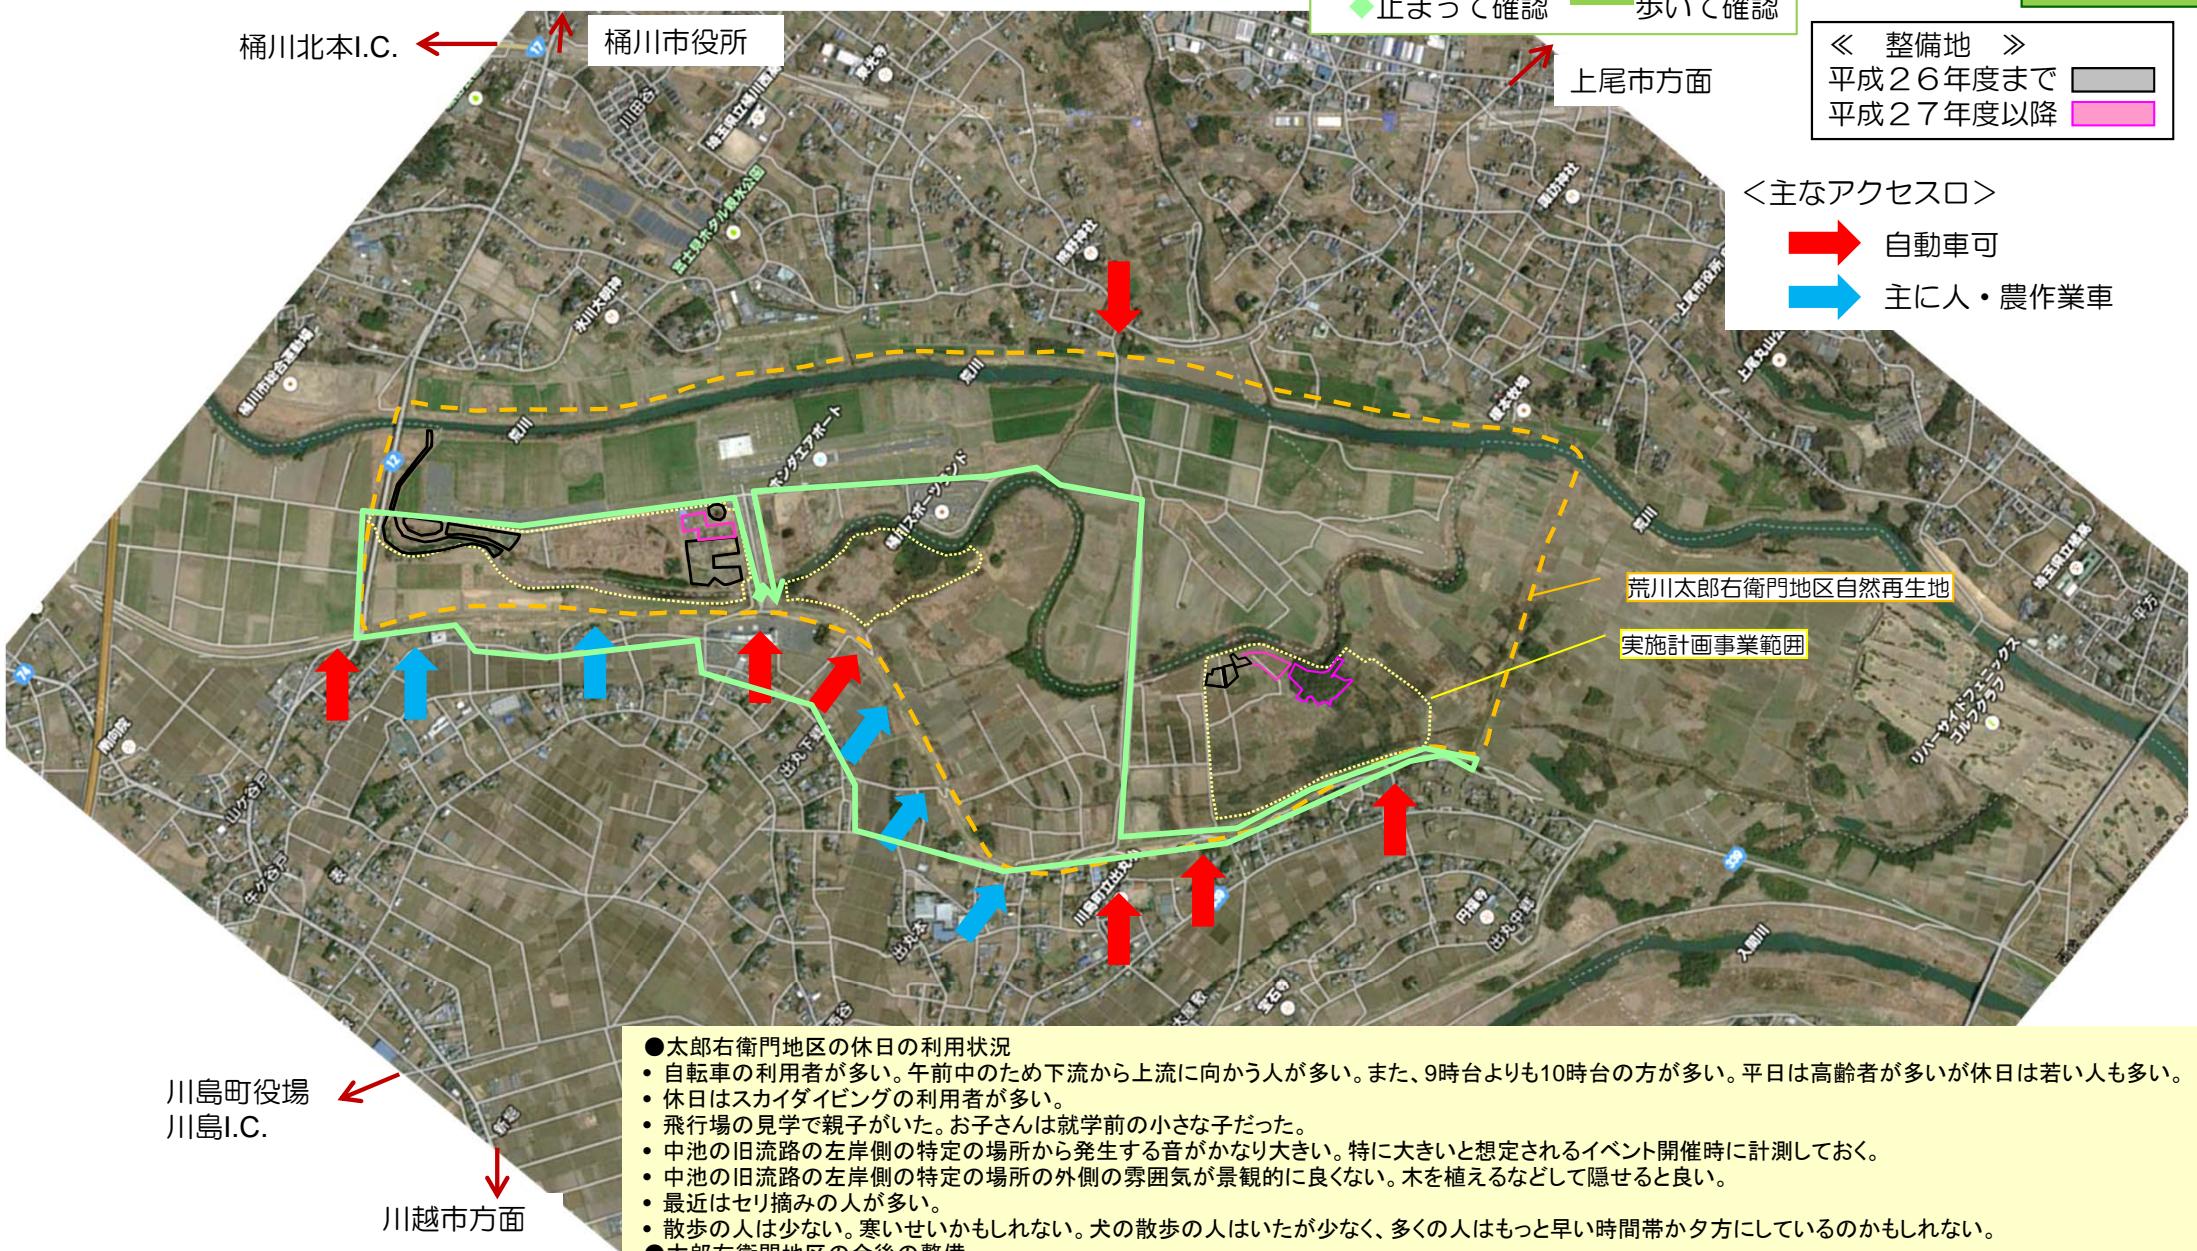
●太郎右衛門地区の休日の利用状況

- 太郎右衛門地区の休日の利用状況
 - ・自転車の利用者が多い。午前中のため下流から上流に向かう人が多い。また、9時台よりも10時台の方が多い。平日は高齢者が多いため休日は若い人も多い。
 - ・休日はスカイダイビングの利用者が多い。
 - ・飛行場の見学で親子がいた。お子さんは就学前の小さな子だった。
 - ・中池の旧流路の左岸側の特定の場所から発生する音がかなり大きい。特に大きいと想定されるイベント開催時に計測しておく。
 - ・中池の旧流路の左岸側の特定の場所の外側の雰囲気が景観的に良くない。木を植えるなどして隠せると良い。
 - ・最近はセリ摘みの人が多い。
 - ・散歩の人は少ない。寒いせいかもしれない。犬の散歩の人はいたが少なく、多くの人はもっと早い時間帯か夕方にしているのかもしれない。
 - 太郎右衛門地区の今後の整備
 - ・休日に限らないが太郎右衛門橋の横断部分が危険である。自転車が太郎右衛門橋の下をくぐれるルートの整備を整備している埼玉県に働きかけたい。すぐは難しいので、当面は橋のところに自然再生の案内看板を置きたい。橋下のルートは延命地蔵さんのところを経由するようにして、お地蔵さんのところに説明看板があると良い。
 - ・近傍のバス停名を「太郎右衛門地区自然再生地前」としてもらえるようにバス会社に働きかけたい。
 - ・トイレが欲しい。水防倉庫のそばに置けないか。
 - ・飲み物を販売すれば売れるのではないか。資金確保の手段になるかもしれない。
 - ・下池の堤防に竹林が迫っているので堤防管理の面で注意した方が良い。
