## 応急復旧工事の進捗状況について

平成27年9月13日 16時現在

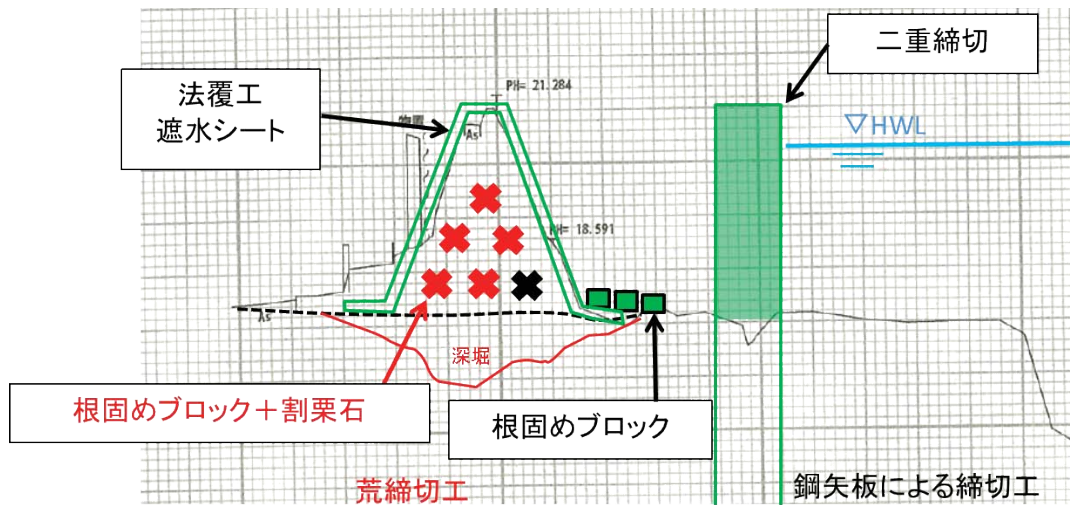
応急復旧工事実施状況（9月13日 9時頃）

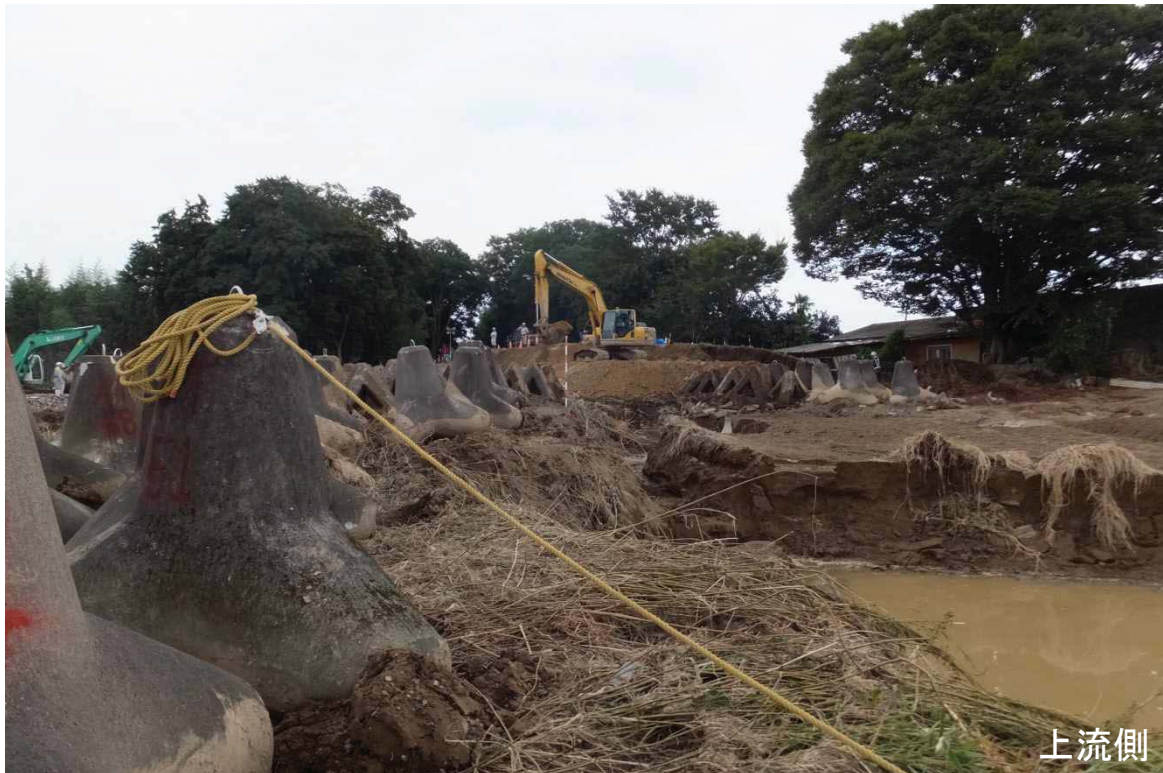
上流側

根固ブロックの搬入

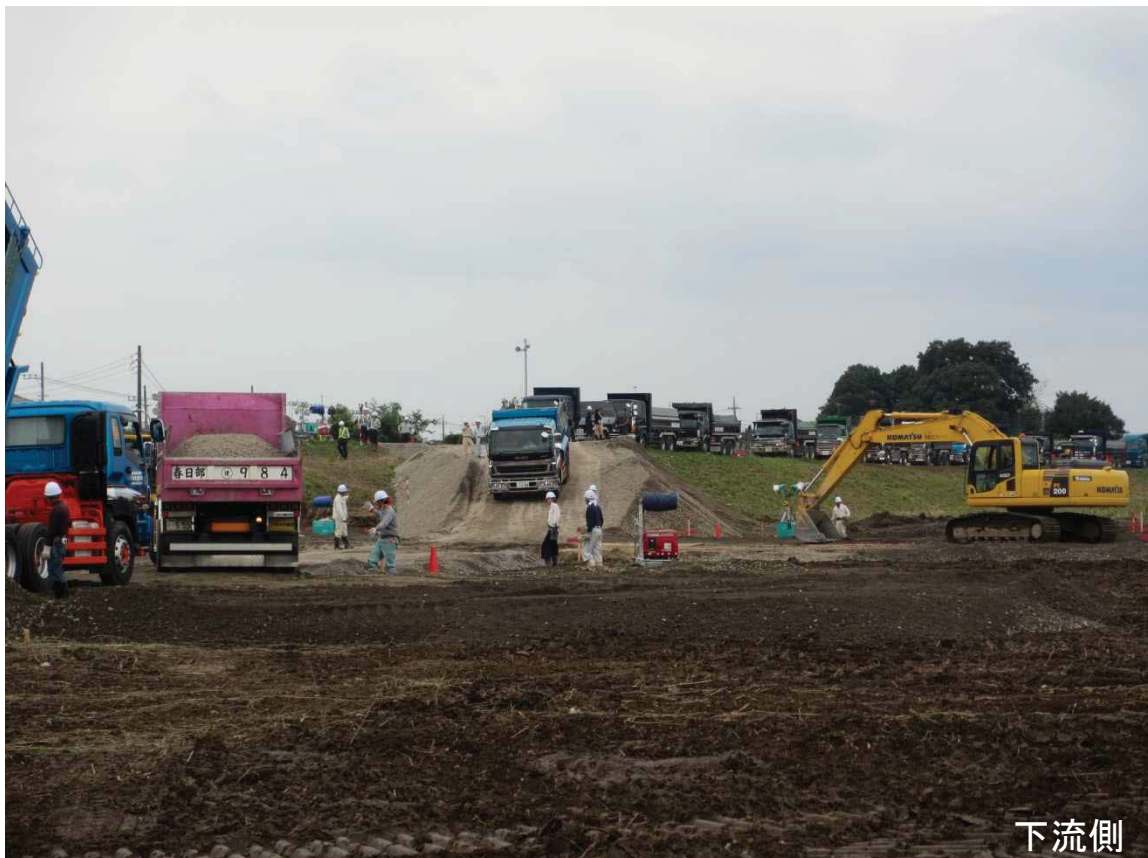
下流側

ダンプトラックによる石材（割栗石等）の運搬

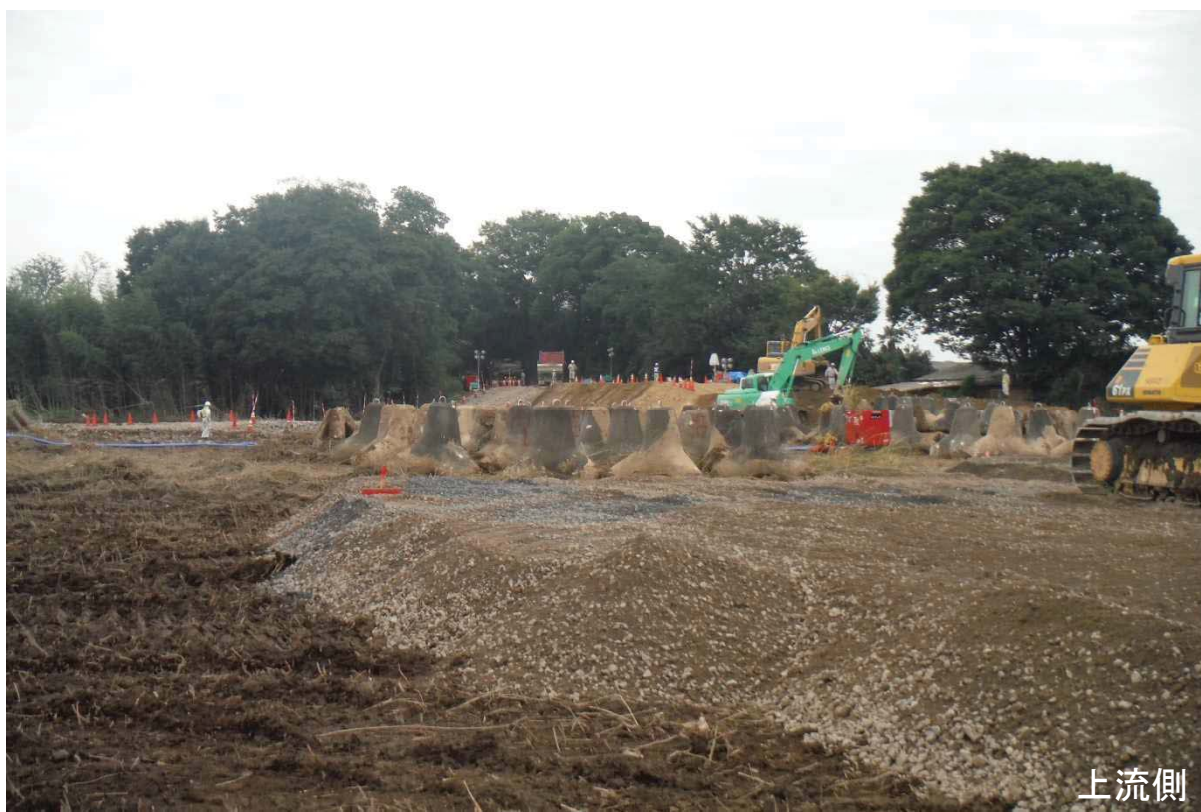
上流側

根固ブロックの搬入

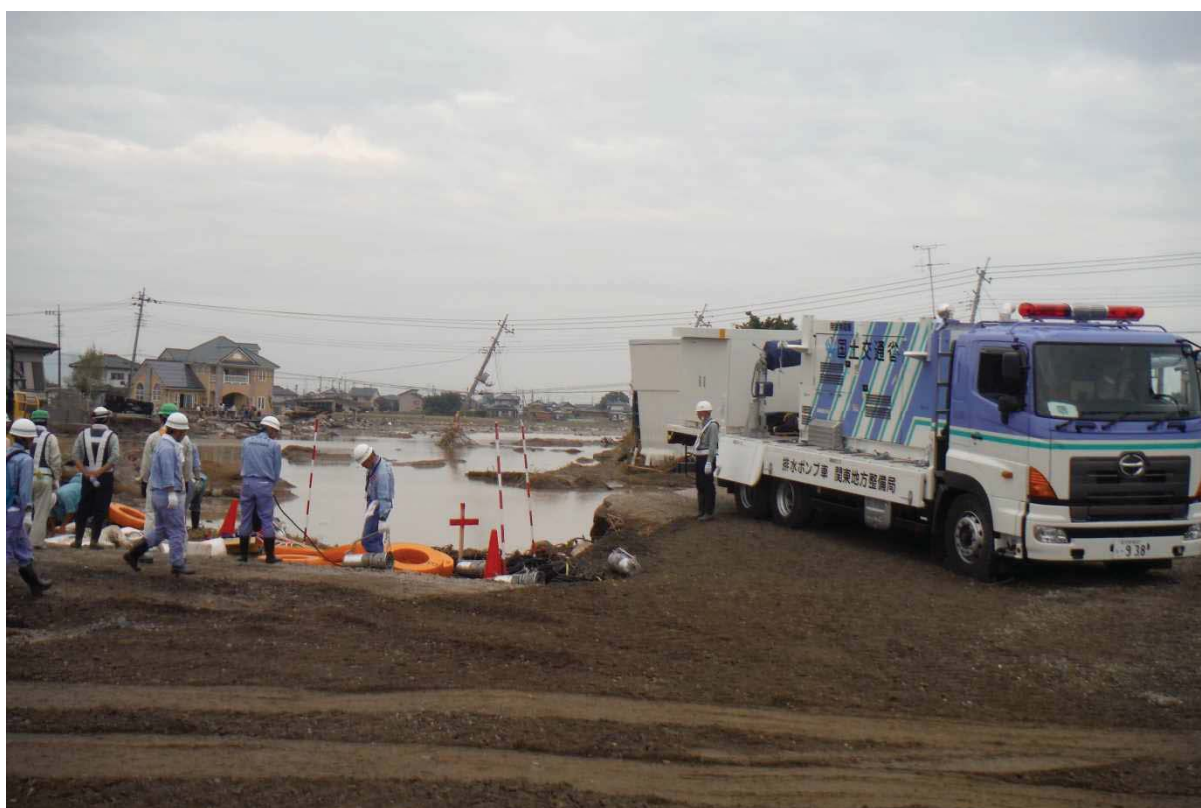
排水ポンプ車による工事現場内の排水
