## 茨城県常総市での排水ポンプ車稼働状況について(9月17日)

H27. 9. 17 15:00現在

# 排水ポンプ車による対応状況について(9月17日 15:00時点)【27台(内、稼働中6台)】

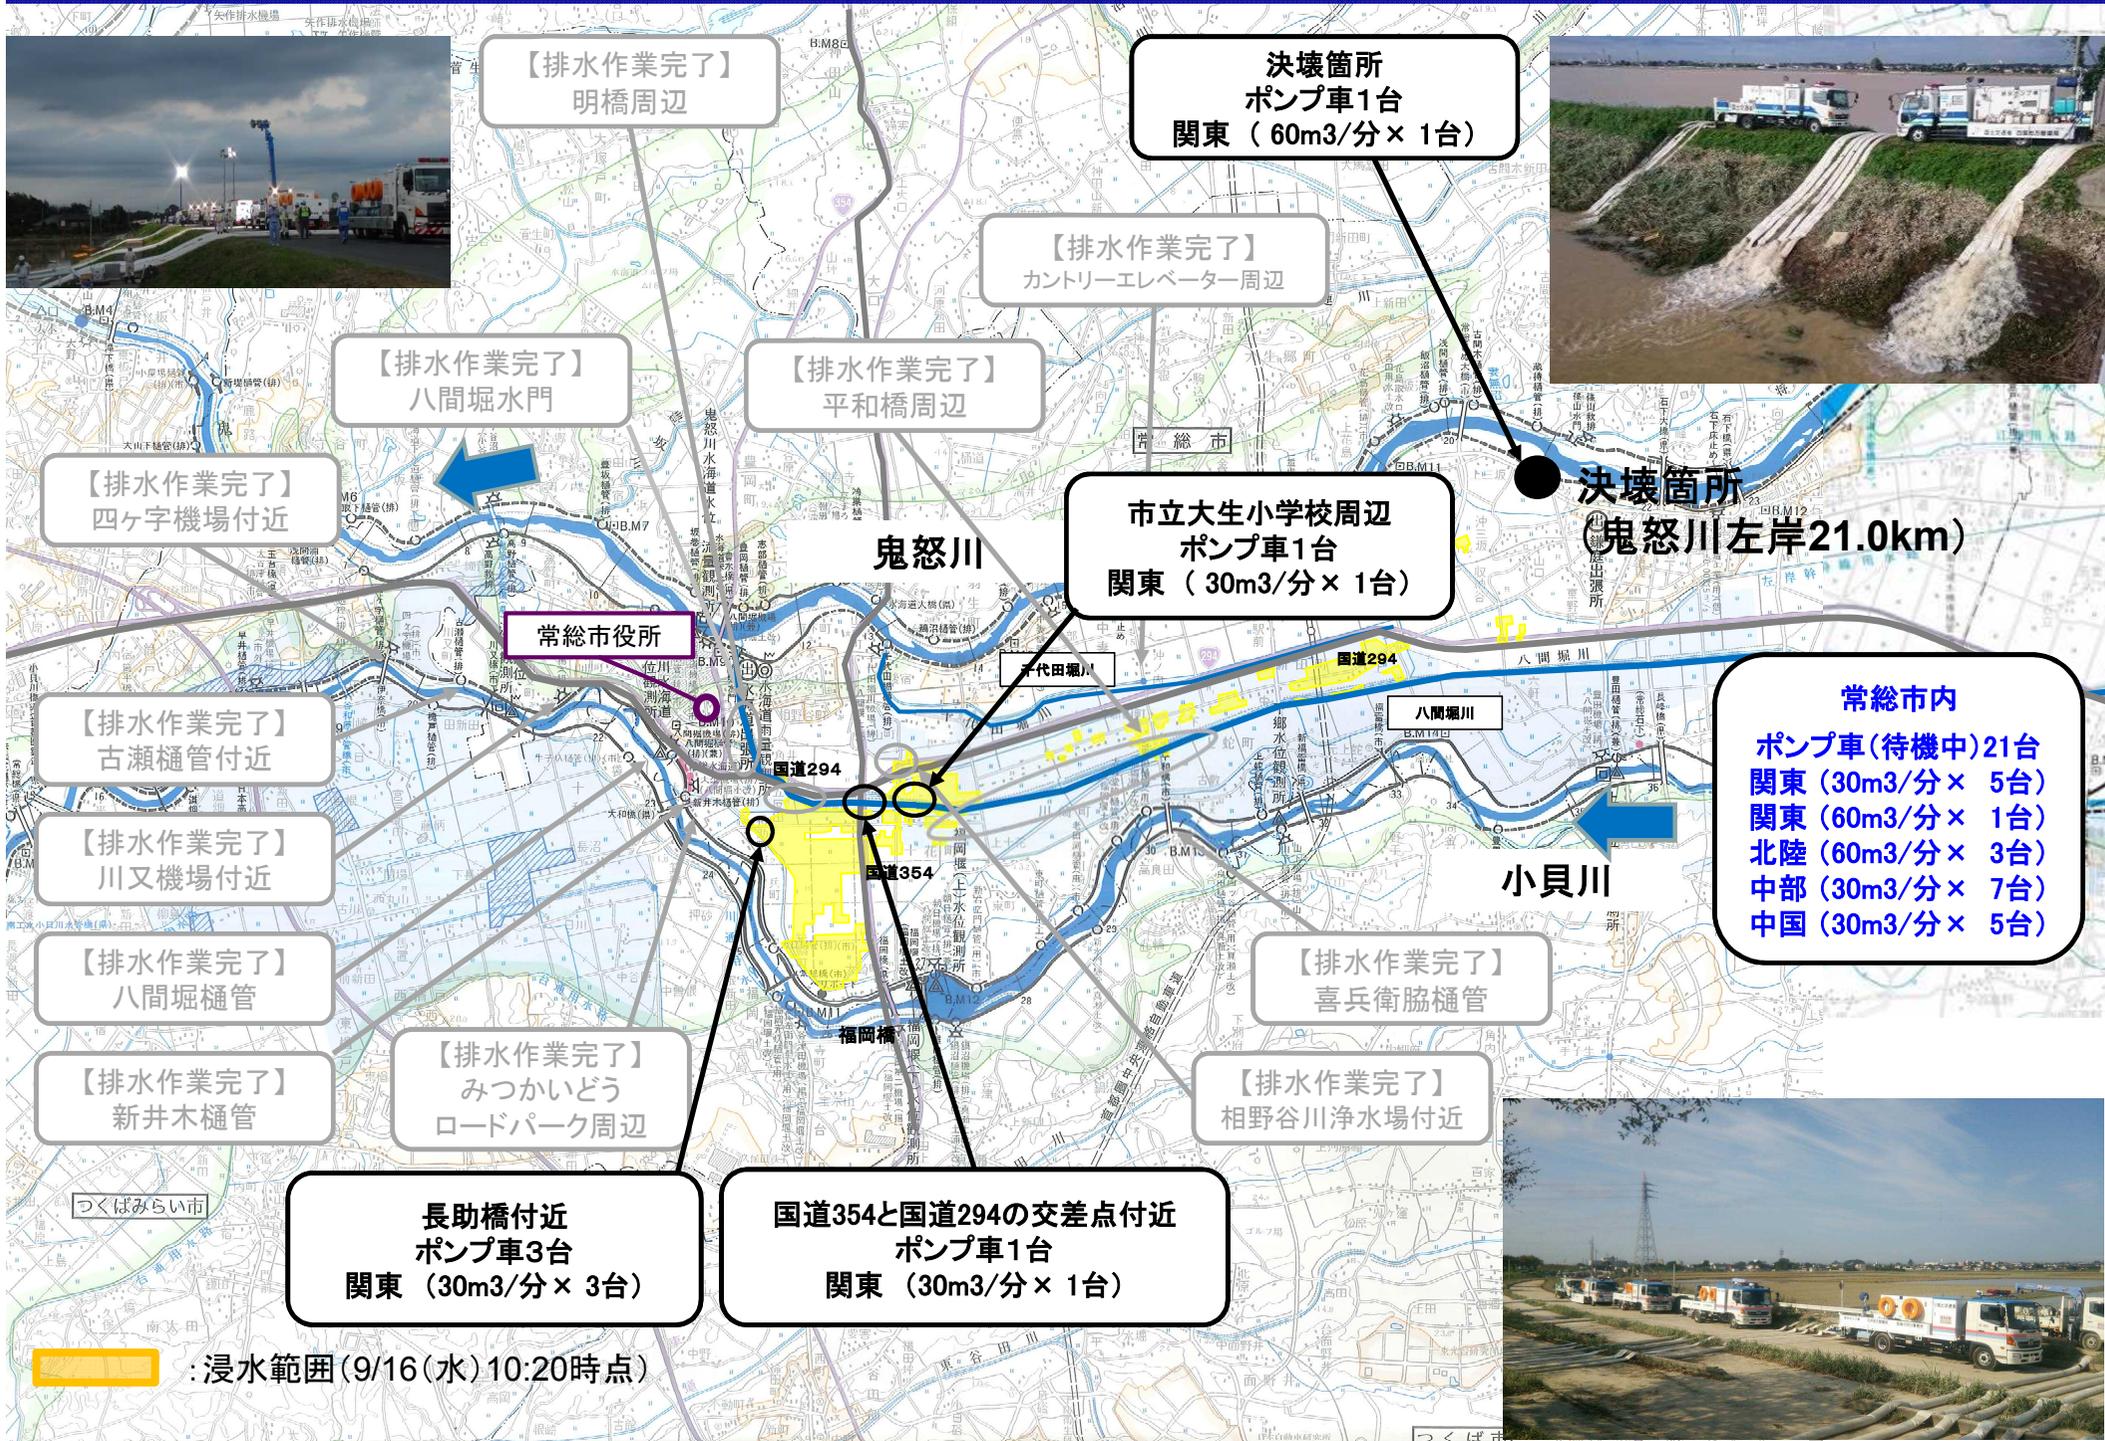
配置場所		排水ポンプ車 (排水能力×台数)	備考
国道354と国道294の 交差点付近(相平橋周辺)	茨城県常総市中山町地先	30m <sup>3</sup> /分 × 1台	9月14日 12:00から稼働開始
長助橋付近	茨城県常総市長助町地先	30m <sup>3</sup> /分 × 3台	9月15日 15:00から稼働開始 9月16日 8:30から稼働開始
市立大生小学校周辺	茨城県常総市平町地先	30m <sup>3</sup> /分 × 1台	9月16日 15:00から稼働開始
決壊箇所	茨城県常総市三坂町地先	60m <sup>3</sup> /分 × 1台	9月16日 19:45から稼働開始
常総市内待機	茨城県常総市内	60m <sup>3</sup> /分 × 4台 30m <sup>3</sup> /分 × 17台	待機中
排水ポンプ車台数		27 (内、稼働中6台)

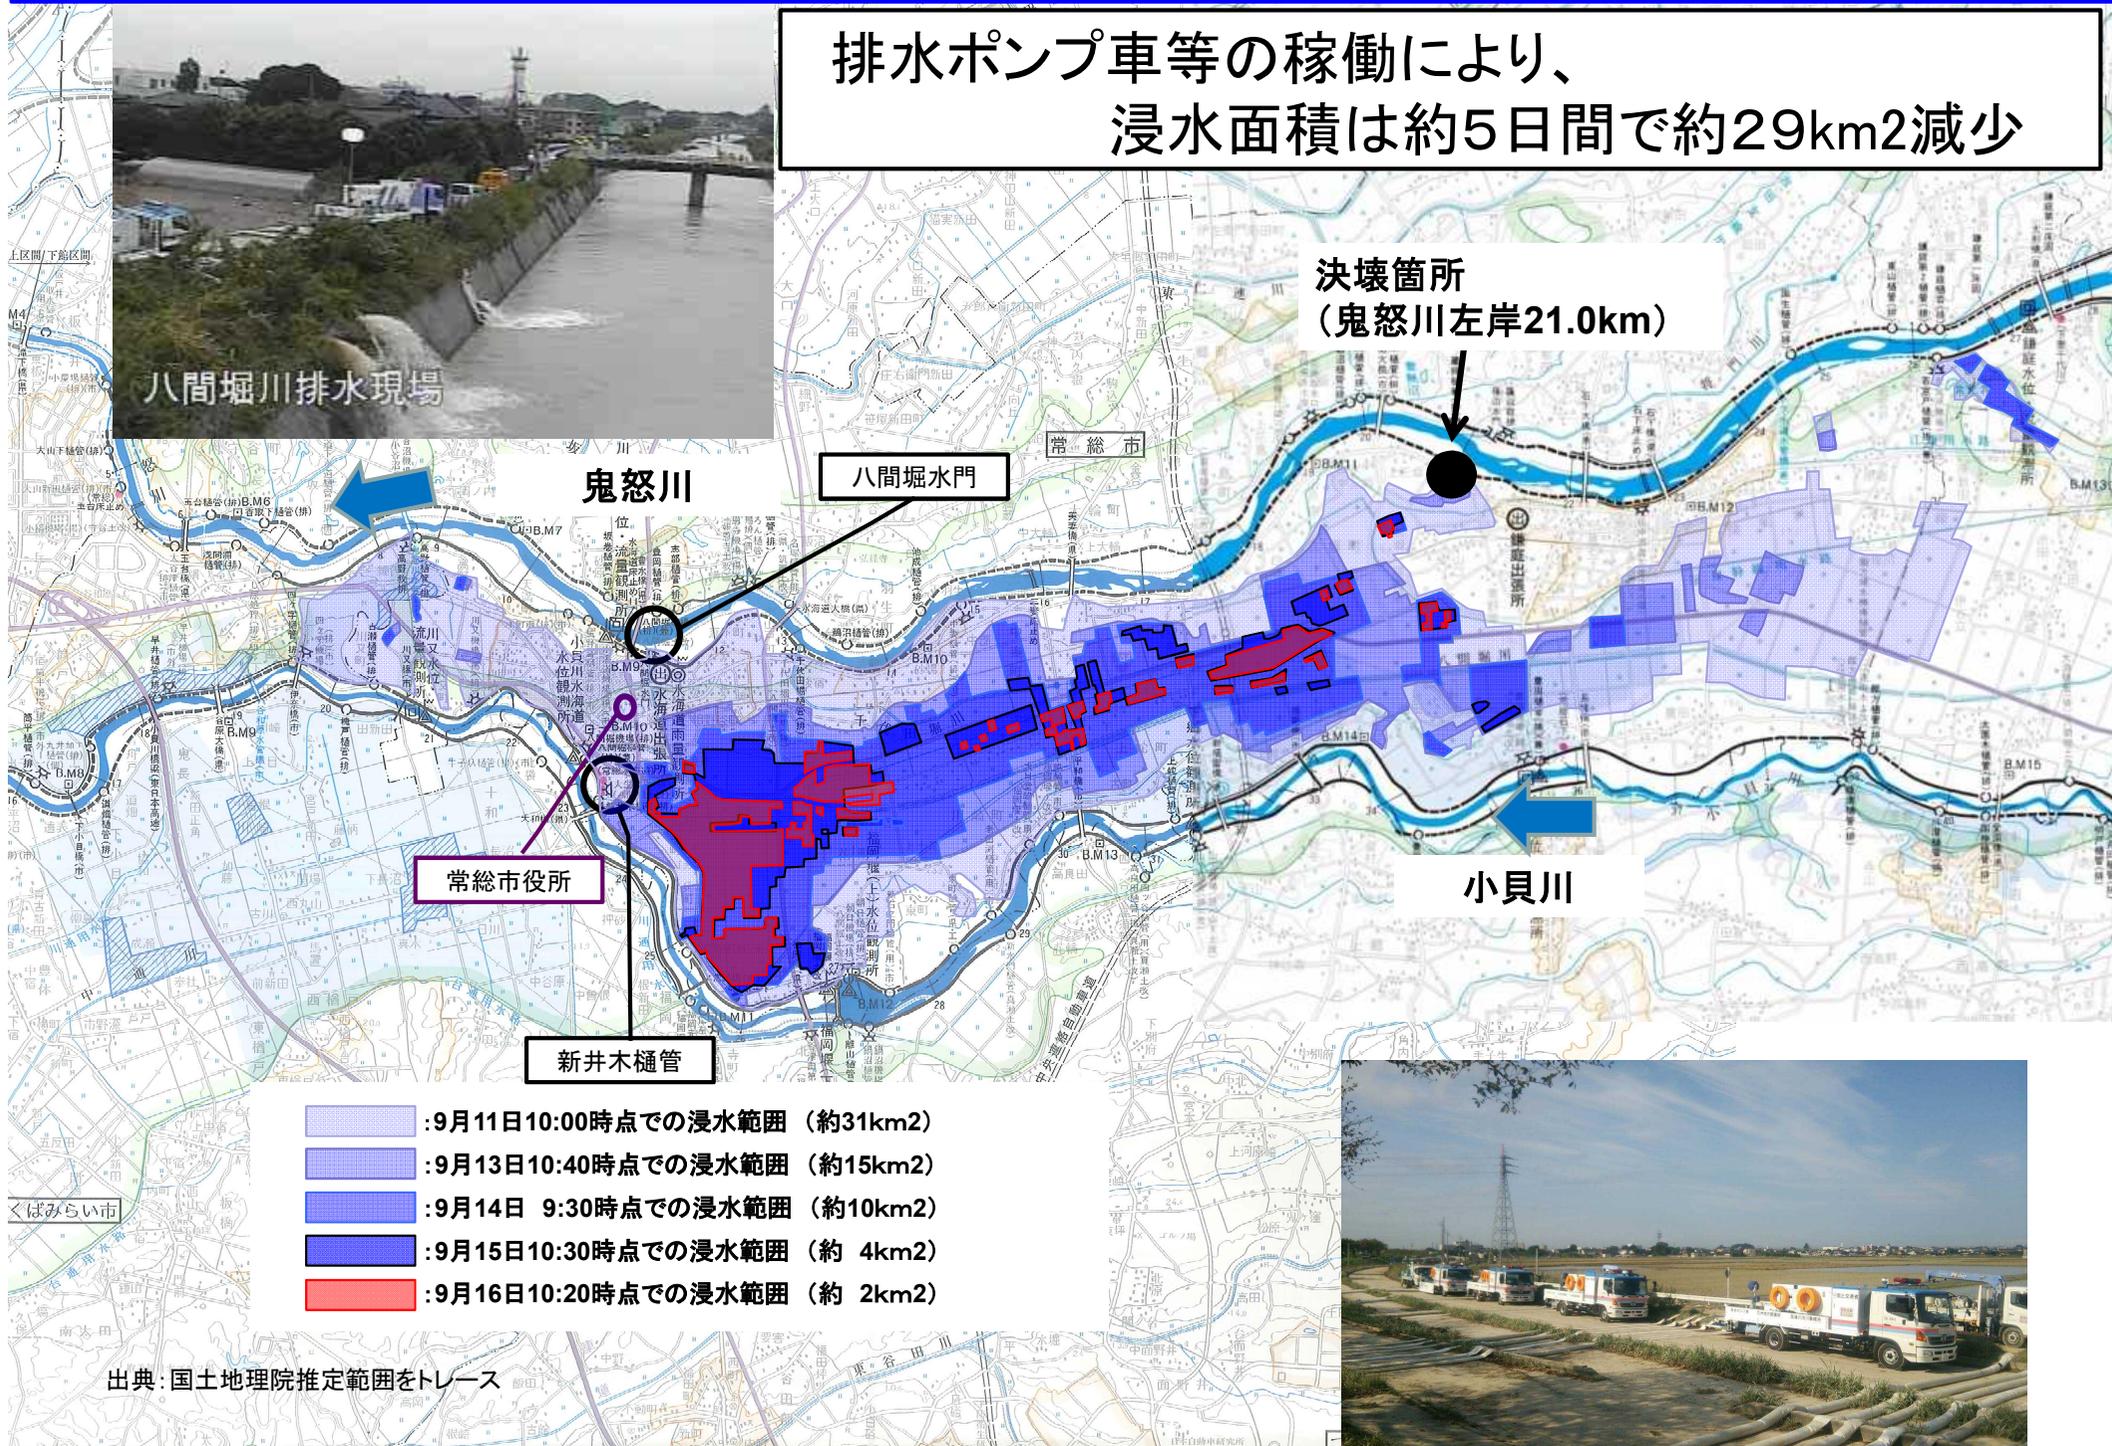
平成27年 台風18号の大雨に係る茨城県常総地区推定浸水範囲 (9月16日10:20現在)

排水ポンプ車等の稼働により、  
浸水面積は約5日間で約29km<sup>2</sup>減少
