# 第1回 鬼怒川・小貝川有識者会議

## 【 小 貝 川 】

平成18年12月4日  
関東地方整備局

# 4. 現状と課題

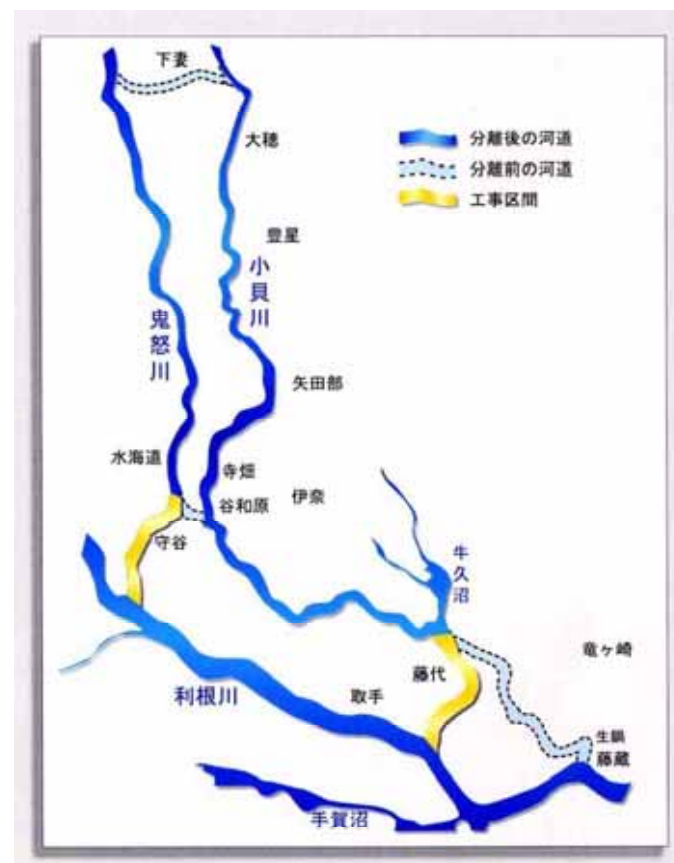
- ・江戸時代初期まで、小貝川は鬼怒川と合流し常陸川(利根川)へ注いでいた。
- ・江戸時代初期、伊奈氏による利根川付替え工事 ・新川通 1621 年、赤堀川開削開始 1621 年等により、旧利根川と常陸川筋、鬼怒川が結ばれ、一大水路網がつくられた。その中で、寛永 6 (1629) 年に大木台地を掘削して利根川につなぎ、鬼怒川と小貝川が分離された。

鬼怒川・小貝川の分離

| 年 | 内 容 |
|---|---|
| 寛永 6 年<br>(1629 年) | 大木の開削。大木台地(守谷市)を掘削して常陸川(現利根川)につなげた。 |
| 寛永 7 年<br>(1630 年) | 鬼怒川と小貝川を分離。鬼怒川を谷和原村寺畑地先で締め切り、小貝川と分離した。(谷和原の開発と鬼怒川舟運の整備が目的とされる。) |

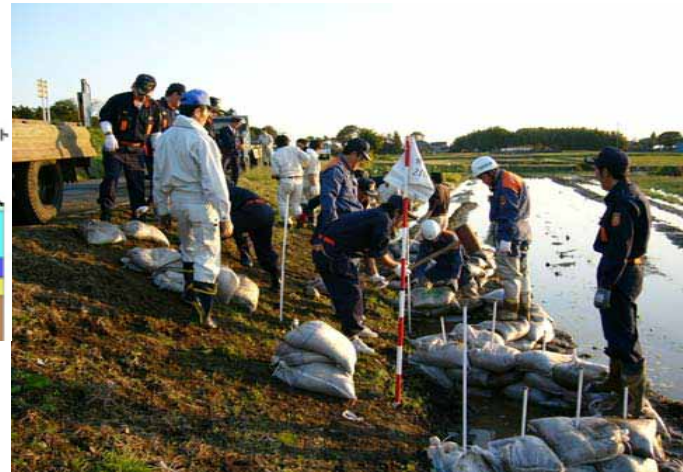
平成16年10月洪水 漏水の状況  
下妻市大園木地先

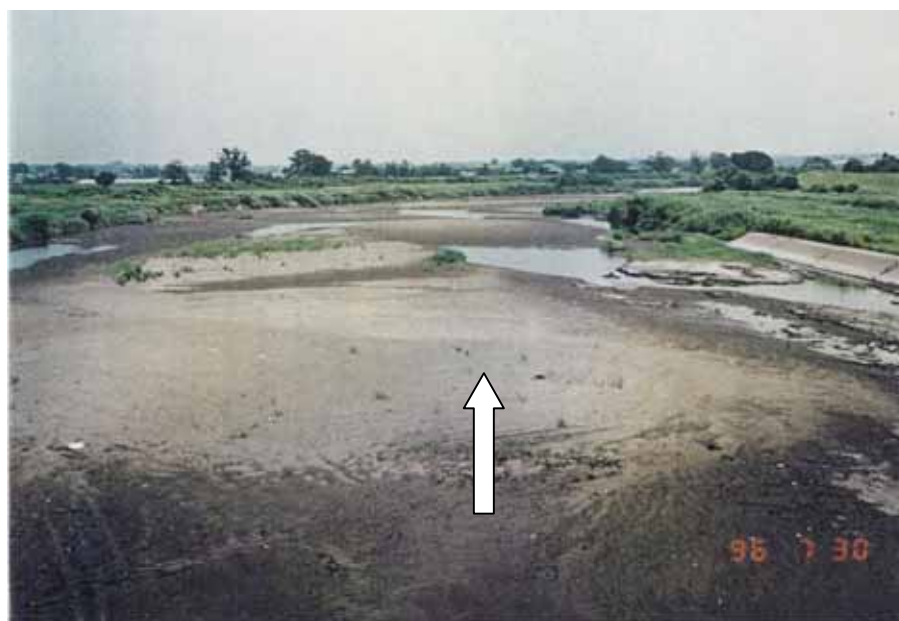
瀬切れの状況(平成8年7月30日撮影)  
岡堰下流

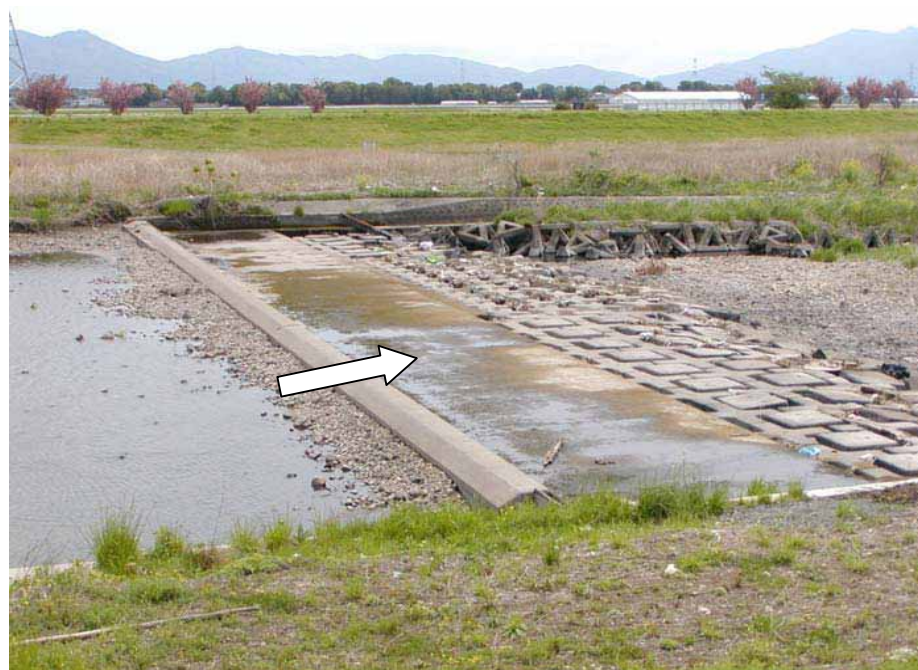
瀬切れの状況(平成17年5月19日撮影)  
八田堰下流

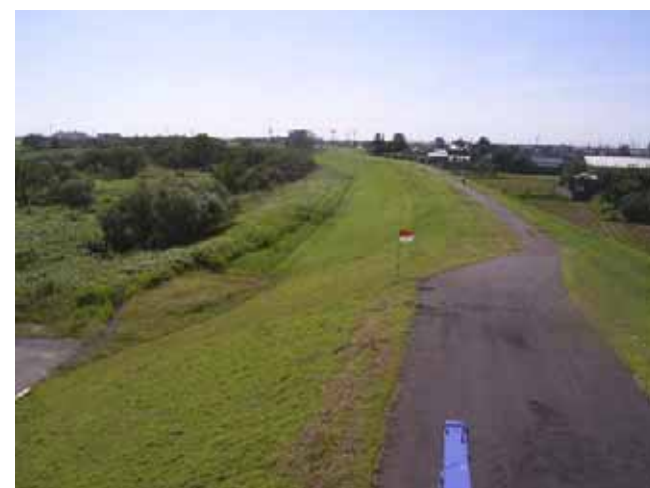
堤防の高さ及び断面が不足  
取手市中内地先

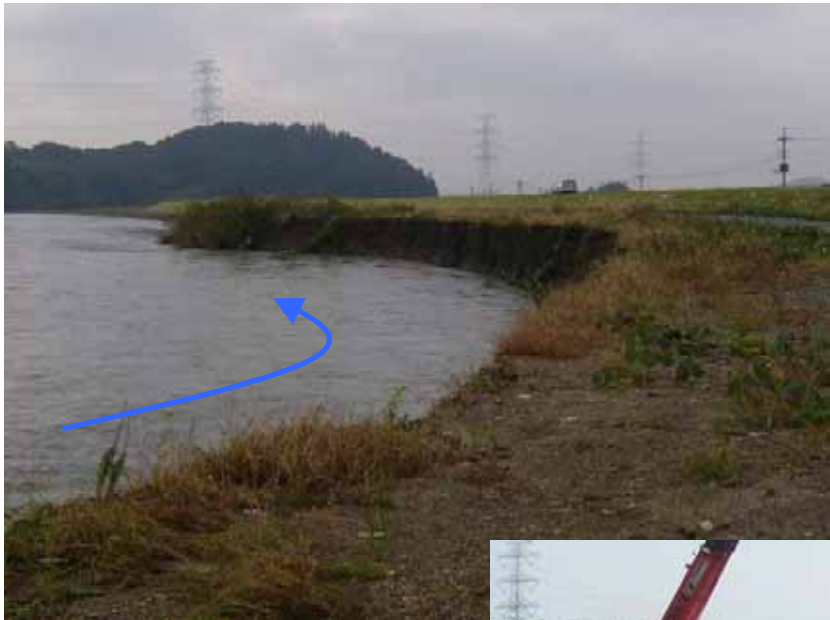
平成 16 年 10 月台風 23 号出水による  
河岸洗掘状況  
（右岸 69.8km 二宮町反町地先）

- (2) 堤防の浸透等に対する安全性確保：堤防の浸透等に対する安全性を評価し、必要な対策を実施する。
- (3) 水衝部等の安全性確保：河岸及び堤防法面の侵食によって堤防の安全性を確保できない恐れがある箇所は、必要な対策を実施する。

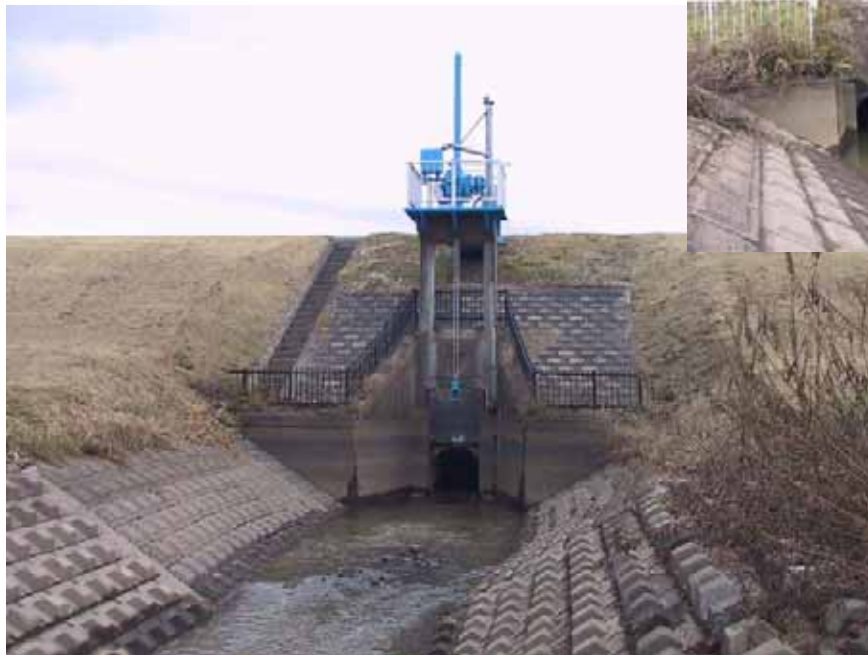
豊里排水樋管  
昭和 39 年設置

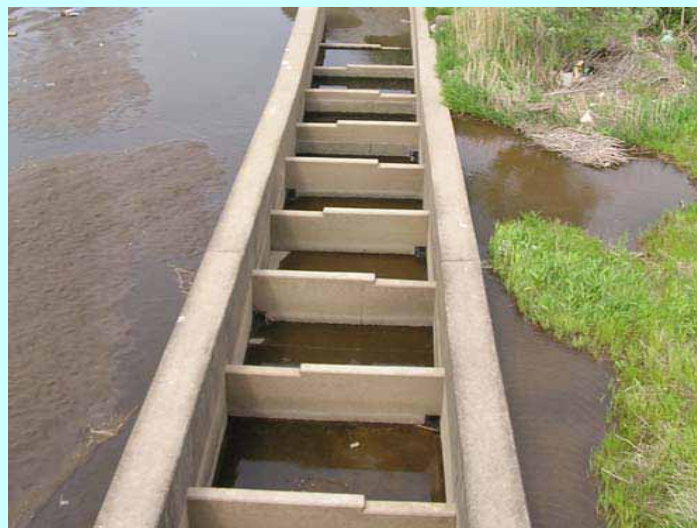
洪水時の魚道の状況

河川横断工作物に魚道が未整備であるため、生息する魚類の遡上・降下が阻害されている。

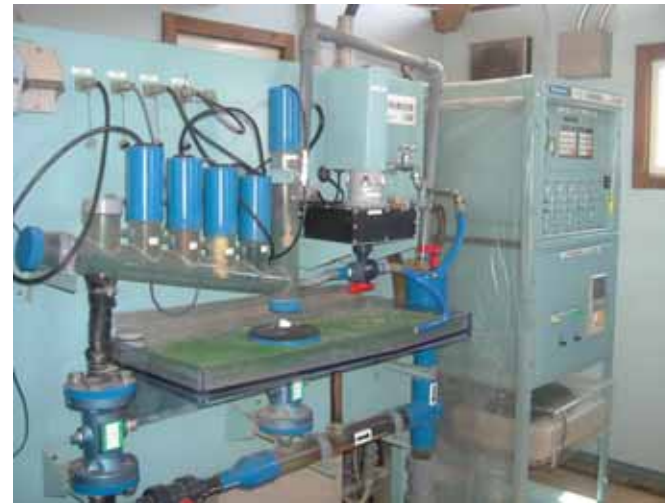
水質自動監視装置（黒子地点）
