相模川流砂系総合土砂管理計画

平成 27 年 11 月

相模川流砂系総合土砂管理推進協議会

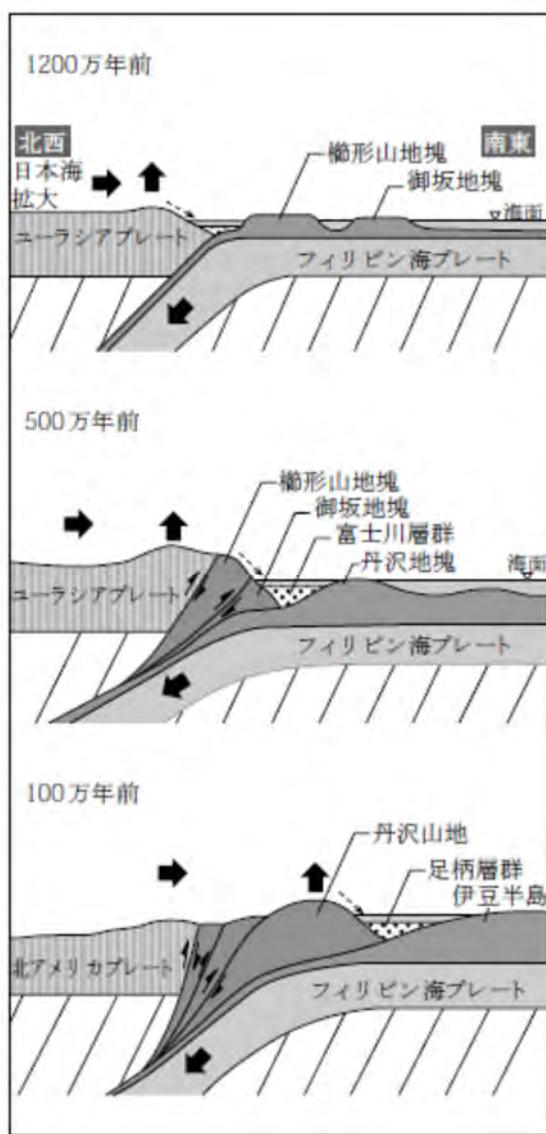
図1.1.4 丹沢山地の形成

相模川はこのかつてのプレート境界に沿って流れており、丹沢島が衝突する直前の約500万年前にその原形を発生させた。その後、約100万年前には、伊豆地塊が丹沢地塊に衝突し、丹沢山地はさらに急激に突起したと言われている。この伊豆地塊の衝突により丹沢山地はさらに北上し、東部地域は東側へ傾動し、かつ時計回りに40度回転している（図1.1.4）。

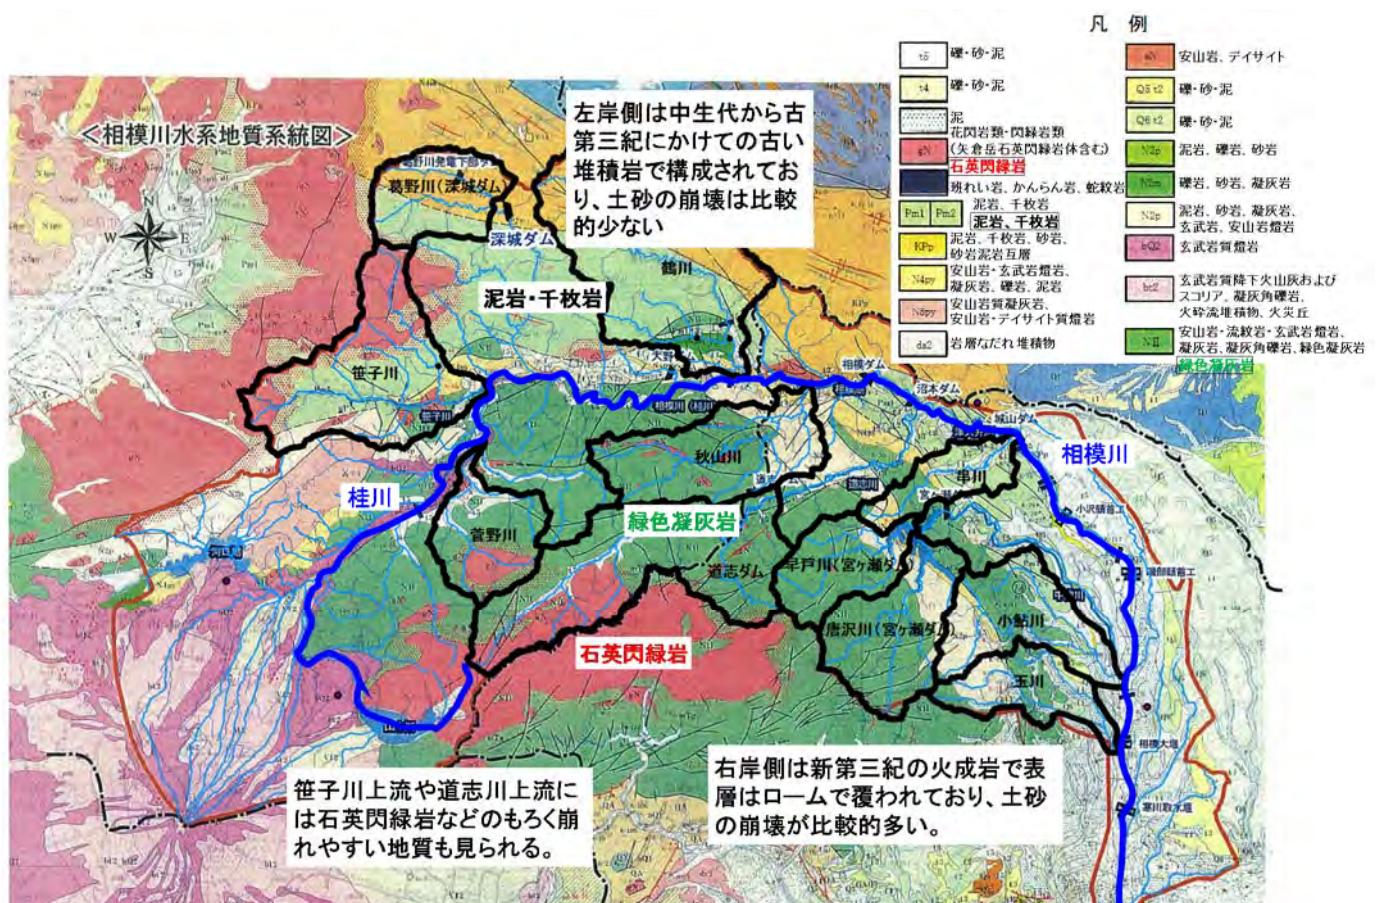
図 1.1.6 相模川流域の地質系統図と各支川流域の関係

相模川流域の地質は、支川笛子川合流点から相模ダムにかけての左岸域では、泥岩などの堆積岩や千枚岩などの弱変成岩から構成される。中生代から古第三紀にかけての古い堆積岩であり、土砂の崩壊は少ないが、笛子川上流では石英閃緑岩などのもろく崩れやすい地質も見られる。

中山湖から中津川にかけての右岸域では、凝灰角礫岩・緑色凝灰岩などの凝灰質岩により構成される。そのうち、道志川上流では、笛子川上流と同様に石英閃緑岩などのもろく崩れやすい地質が見られる（図 1.1.6）。

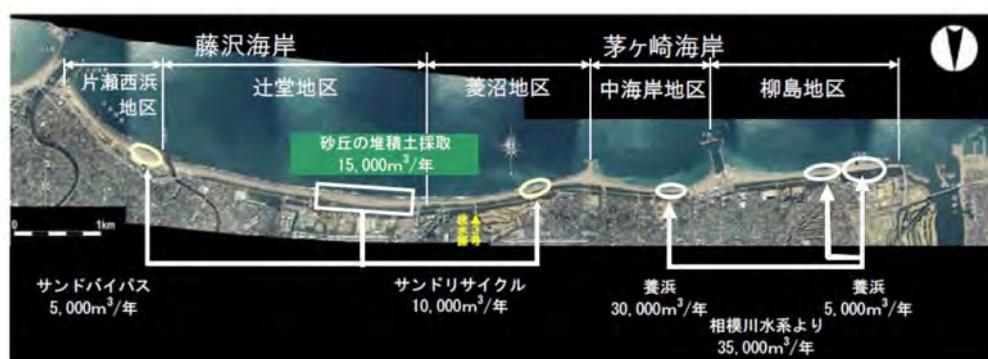
図1.2.4 茅ヶ崎海岸の侵食対策イメージ

この計画では、防護上の計画浜幅（柳島地区は現状〔計画策定期〕の海浜、中海岸地区は50m）を10年後に概ね満足するための養浜とサンドバイパス¹、サンドリサイクル²の計画量、養浜材の質、養浜方法等を以下の通り設定している（図1.2.4）。

計画浜幅を10年後に満足するための養浜量 「相模湾沿岸海岸侵食対策計画(平成23年3月策定)」より抜粋
茅ヶ崎海岸

柳島地区：5,000m³/年の養浜（相模川水系の土砂）による砂浜維持

中海岸地区：30,000m³/年の養浜（相模川水系の土砂）による砂浜の回復※

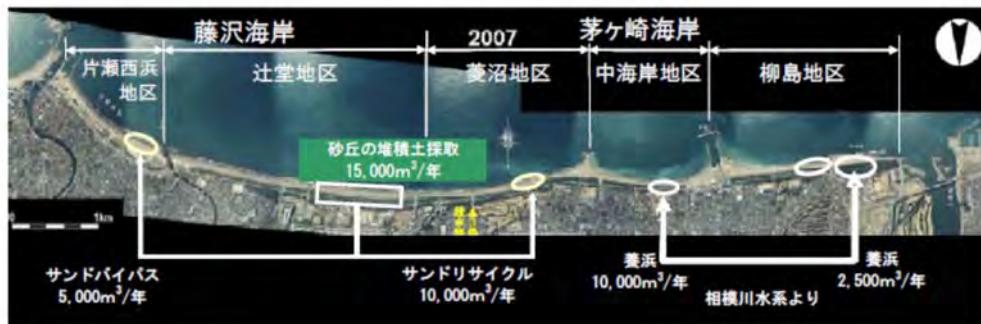
図 1.2.6 藤沢海岸、茅ヶ崎海岸（相模川漂砂系）における維持管理のイメージ

防護上の計画浜幅達成後、海浜を維持していくために必要な養浜とサンドバイパス、サンドリサイクルの計画量、質（砂の質）を以下の通り設定している。

また、サンドリサイクルは砂浜の変化や周辺環境に与える影響などをモニタリングしながら行うこととしている（図 1.2.6）。

計画浜幅を維持していくための養浜量		「相模湾沿岸海岸侵食対策計画(平成 23 年 3 月策定)」より抜粋
茅ヶ崎海岸		
柳島地区	: 2,500m ³ /年の養浜（相模川水系の土砂）による砂浜維持	
中海岸地区	: 10,000m ³ /年の養浜（相模川水系の土砂）による砂浜維持

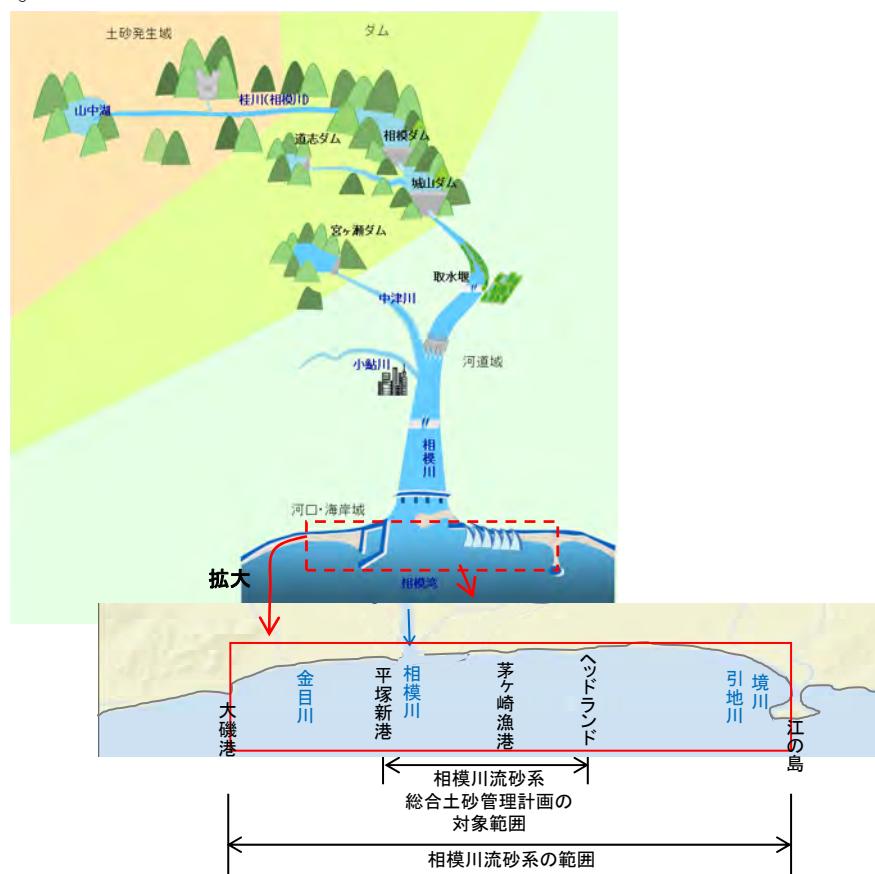
図 1.3.1 流砂系の範囲と本計画の対象範囲

相模川流砂系の範囲は、相模川流域及び相模川からの供給された土砂により形成されていると考えられる西の大磯港から東の江の島までの海岸域となる（図 1.3.1）。

沿岸漂砂は東向きに卓越している。ヘッドランド東の茅ヶ崎海岸及び藤沢海岸の汀線は、境川や引地川の土砂供給が少ない河川しか無いにも関わらず安定しており、相模川から供給された土砂で維持されていると考えられることから、相模川流砂系は江の島まで含まれると考えられる。

沿岸漂砂は西向きに卓越している。西にある酒匂川流砂系の東端が大磯港とされていることから、相模川流砂系の西端は大磯港と考えられる。

ヘッドランドから江の島区間の汀線は、サンドリサイクル及びサンドバイパスによって相模川流砂系の範囲内で量的には安定していると考えられる。また、相模川河口から大磯港区間の汀線についても、平塚新港と大磯港に閉ざされた流砂系の範囲内でサンドリサイクルによって安定していると考えられる。これらに対し、相模川河口から中海岸地区東側のヘッドランドまでの区間は侵食傾向にあり、量的にも安定自立できないなど土砂管理上の課題があるため、総合土砂管理計画の対象範囲とした。

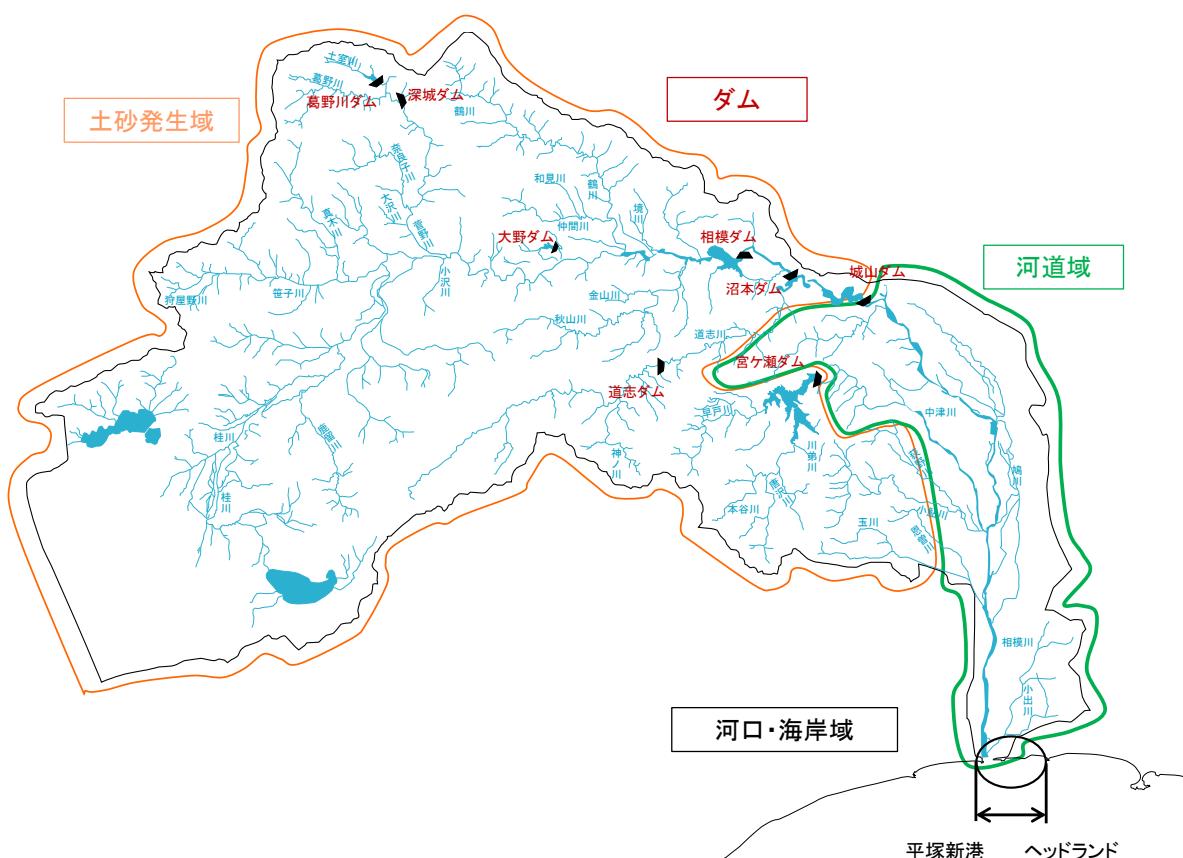
図 1.3.2 相模川流砂系の領域区分

地形特性や土砂移動の現状や課題を踏まえ、相模川流砂系の領域区分を表 1.3.1 のように設定した。

領域	対象
土砂発生域	富士山や丹沢山等の山地から桂川や早戸川等を通じて土砂が発生する領域
ダム	ダム及びダム貯水池 葛野川ダム、深城ダム、大野ダム、道志ダム、相模ダム、沼本ダム、城山ダム、宮ヶ瀬ダム
河道域	相模川：城山ダム下流～河口砂州 中津川：宮ヶ瀬ダム～本川合流地点
河口・海岸域	河口砂州及び河口テラスの形成領域、相模川河口～茅ヶ崎海岸ヘッドランド

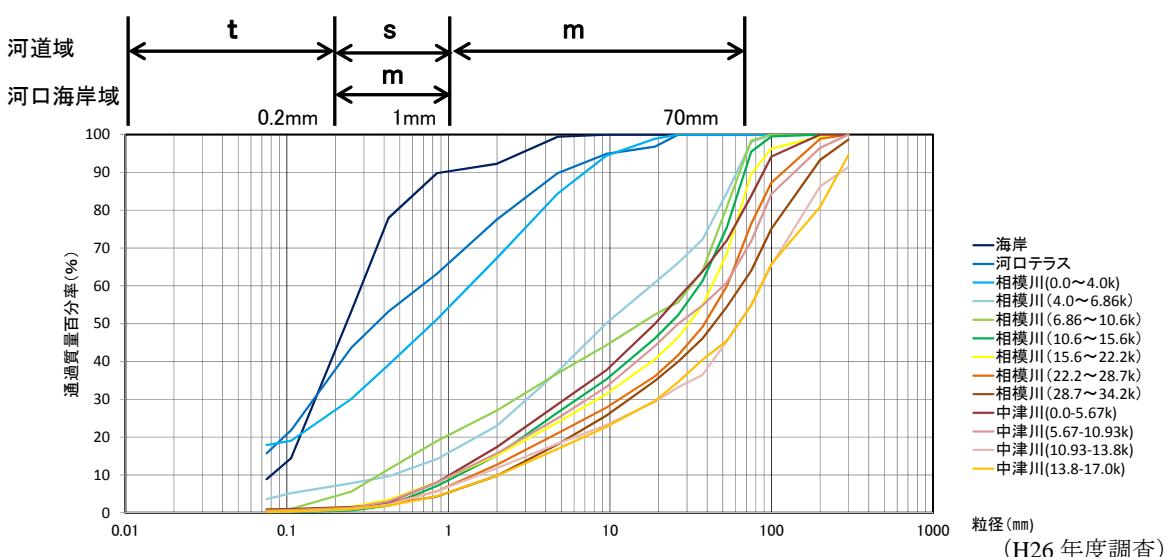
図 1.3.3 粒径集団の設定

相模川・中津川のダム下流河道では、上流から下流に向けて、河床を構成する主要な粒径集団が小さくなっている。河床材料の粒度分布を把握し、粒径集団を以下の通り設定する（表 1.3.2）。

河口・海岸域の粒径集団は、河道域にはほとんどとどまっておらず（河道域：材料 s）、その多くが出水時に一気に海まで流下すると考えられる（図 1.3.3）。

粒径集団	特徴	河道部	河口・海岸域
材料 m Main 材料	主流路で相対的に低い河床を構成する。 一般的に「河床材料」というと材料 m を指す。	1~70mm 程度	0.2~1mm 程度
材料 s Sub 材料	材料 m の平均粒径より 1 オーダー以上小さい成分を含む。主流路内では浮遊形態で流送される。	0.2~1mm 程度	
材料 t transient	河床部分（材料 m）の上に（多くの場合薄く）乗った材料。	0.2mm 以下

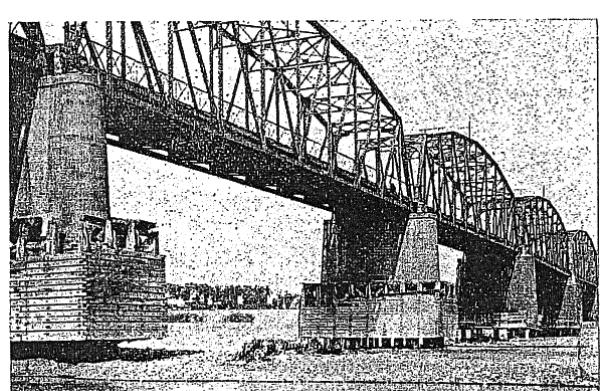
写真 1.4.1 砂利採取の状況

昭和30年代には、東京オリンピックへ向けて建設ラッシュの首都圏の建設資材として、相模川からも多量の砂利が採取され、経済発展を支えた。砂利採取により相模川の河積は拡がり、洪水の流下能力を向上させ洪水被害の軽減にも寄与した(写真1.4.1)。

基礎杭が露出して倒壊寸前の状況（旧相模橋）

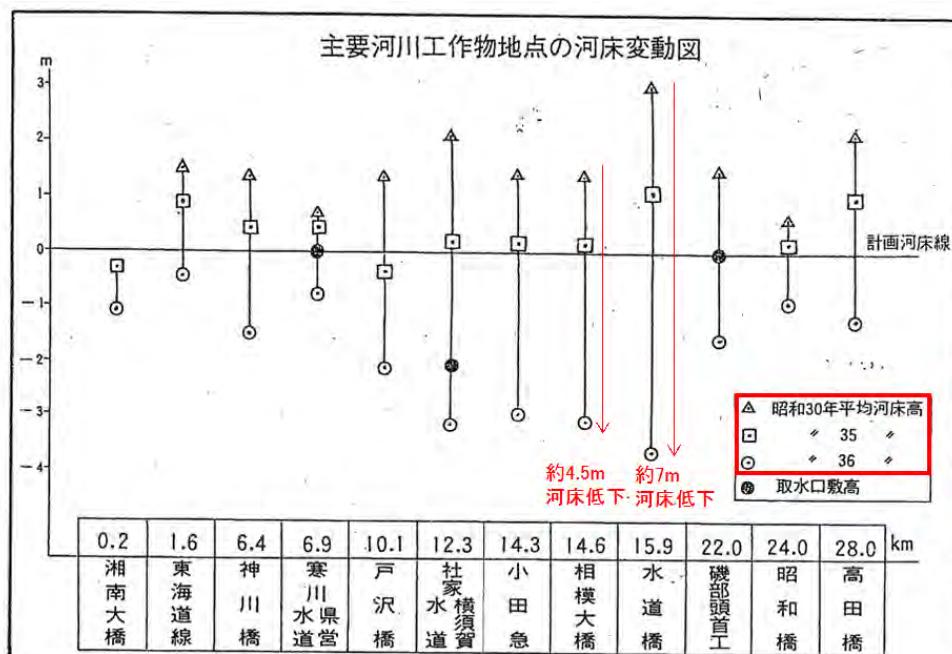
図 1.4.2 相模川河道域の河床変動図

全面禁止となる昭和39年までに約2,800万m³の砂利が採取され(図1.4.1)、河川から持ち出された。特に、昭和30年代の砂利採取量は大きく、昭和30年~36年の測量成果より平均河床高をみると、相模大橋地点で約4.5m、水道橋地点で約7m低下している(図1.4.2)。

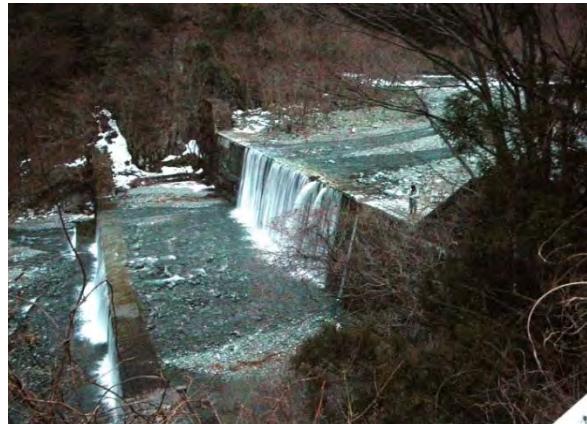
写真 1.4.2 相模川水系 神ノ川長者舎堰堤（相模原市）（不透過型砂防堰堤、S34 完成）

溪流ごとに全体計画を作成し、砂防堰堤の事業を実施しており、平成 25 年度時点で山梨県 421 基、神奈川県は 288 基の砂防堰堤を設置している（写真 1.4.2）。

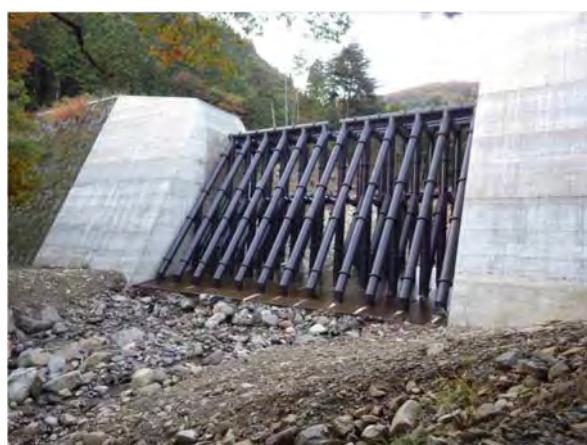
写真 1.4.3 相模川水系 笹子川・滝子川砂防堰堤（透過型砂防堰堤、H26.3 完成）

近年は、有害な土砂移動を抑制しつつ、無害な土砂を下流河道に流下させ、溪流部の土砂移動の連続性が確保できるよう透過型砂防堰堤の整備も進めている（写真 1.4.3）。

一方、透過型砂防堰堤は、不透過型砂防堰堤とは異なり、堰堤の一部に透過部を有した構造である。大規模な土石流が発生した時には、透過部が土砂等で一時的に閉塞することにより土石流を捕捉し、下流河道への大量の土砂流出を防ぎ、小出水時には、透過部から下流河道へ徐々に土砂を移動させることで土砂移動の連続性を確保する機能を有する。また、透過部を有していることから、上下流の分断とはならず、堰堤の透過部分においては、渓流の連続性が確保され、結果として水生生物の自然環境に配慮することができ、山間渓流環境の保全にも寄与していると考えられる。

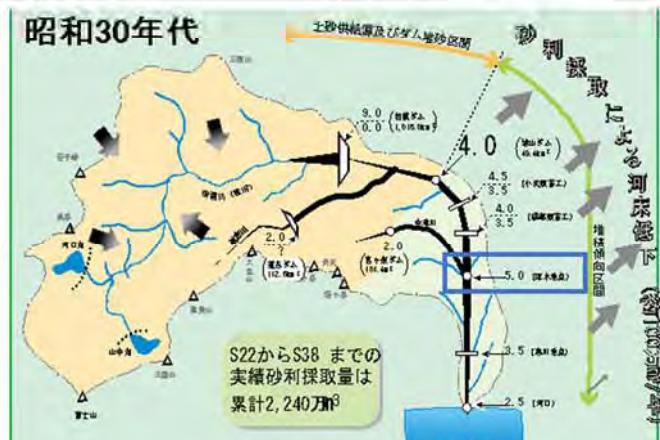
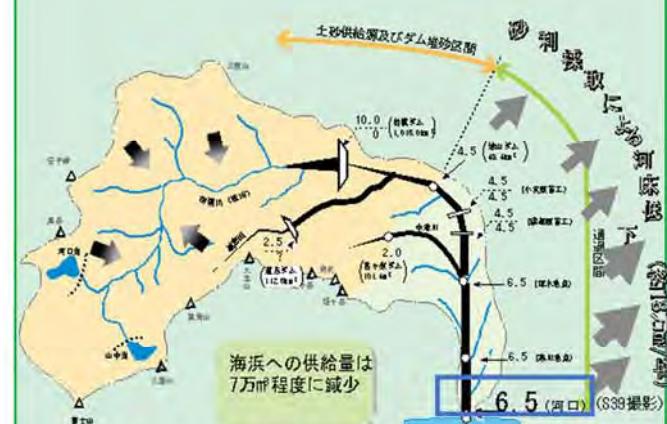
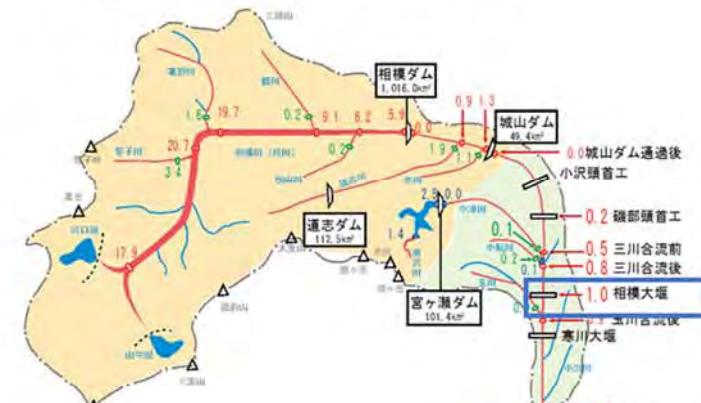
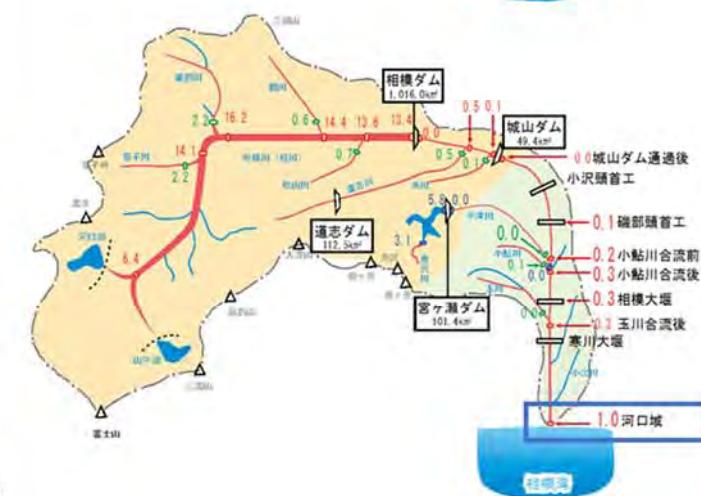
図 2.1.1 流域全体の土砂動態マップ（昭和30年代、現在）

昭和 30 年代の土砂収支は、河道域を構成する成分 ($d_{60} = 1 \sim 70\text{mm}$) に着目すると、城山ダム地点で約 4 万 m³/年程度、宮ヶ瀬ダム地点で約 2 万 m³/年程度の土砂（合わせて約 6 万 m³/年程度）が通過し、相模大橋（厚木）地点で約 5 万 m³/年程度となっている。現在では、相模大橋（厚木）において約 1 万 m³/年程度の通過土砂量となり、昭和 30 年代の通過土砂量の約 20% となっている。

河口において、河口・海岸域を構成する成分 ($d_{60} = 0.2 \sim 1\text{mm}$) に着目すると、現在では約 1 万 m³/年程度の土砂が通過する。なお、提言書が目指す昭和 30 年代の同地点では約 6.5 万 m³/年程度であり、約 15% となっている。

以上より、河道域及び河口・海岸域を構成する成分とともに、通過する土砂移動量が減少している状況にあることが分かった（図 2.1.1）。

土砂移動量は概略の推定結果であり、図中の数値は年間移動量、線の太さは土砂移動量をイメージしたものである。

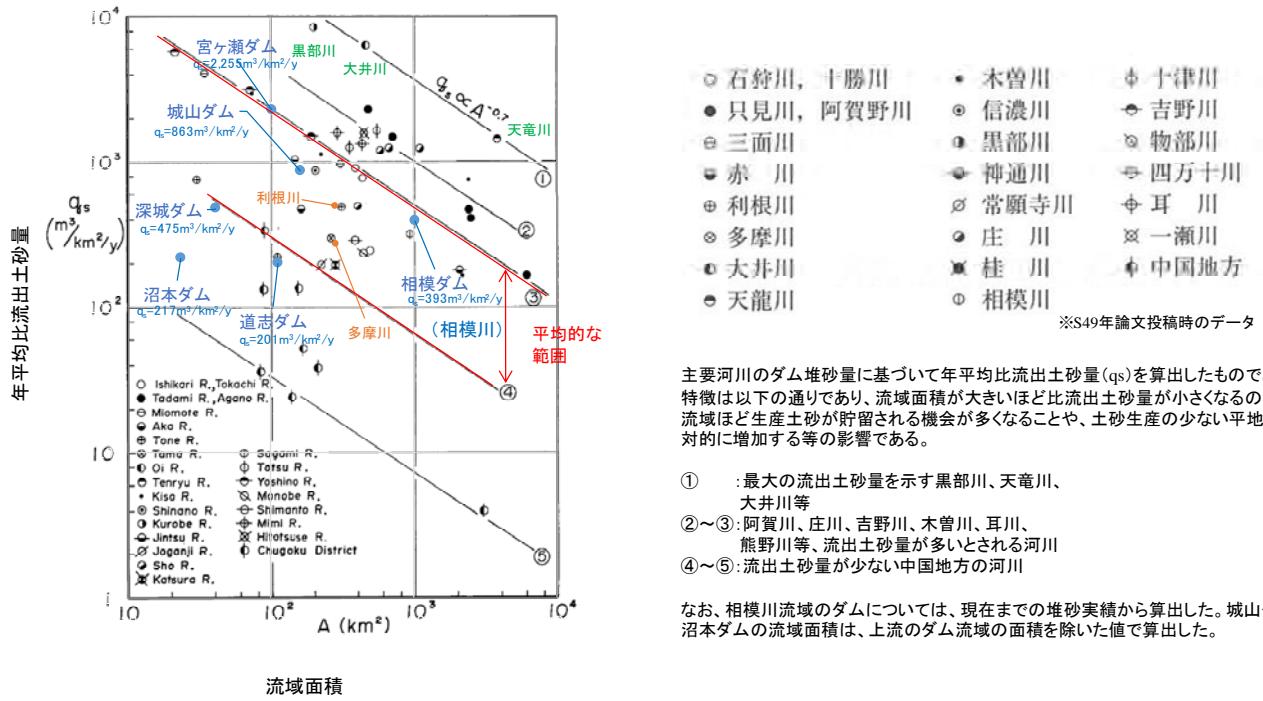
図 2.2.1 流域面積と年平均比流出土砂量の関係

相模川流域の土砂発生量は、相模ダムや城山ダム流域では全国の平均的な範囲に属している。流域の中では、主に緑色凝灰岩で構成される宮ヶ瀬ダム流域の発生量がやや多く、主に泥岩・千枚岩で構成される深城ダム流域では少ない。また、沼本ダムや道志ダム流域でも、土砂発生量は少ない（図 2.2.1）。

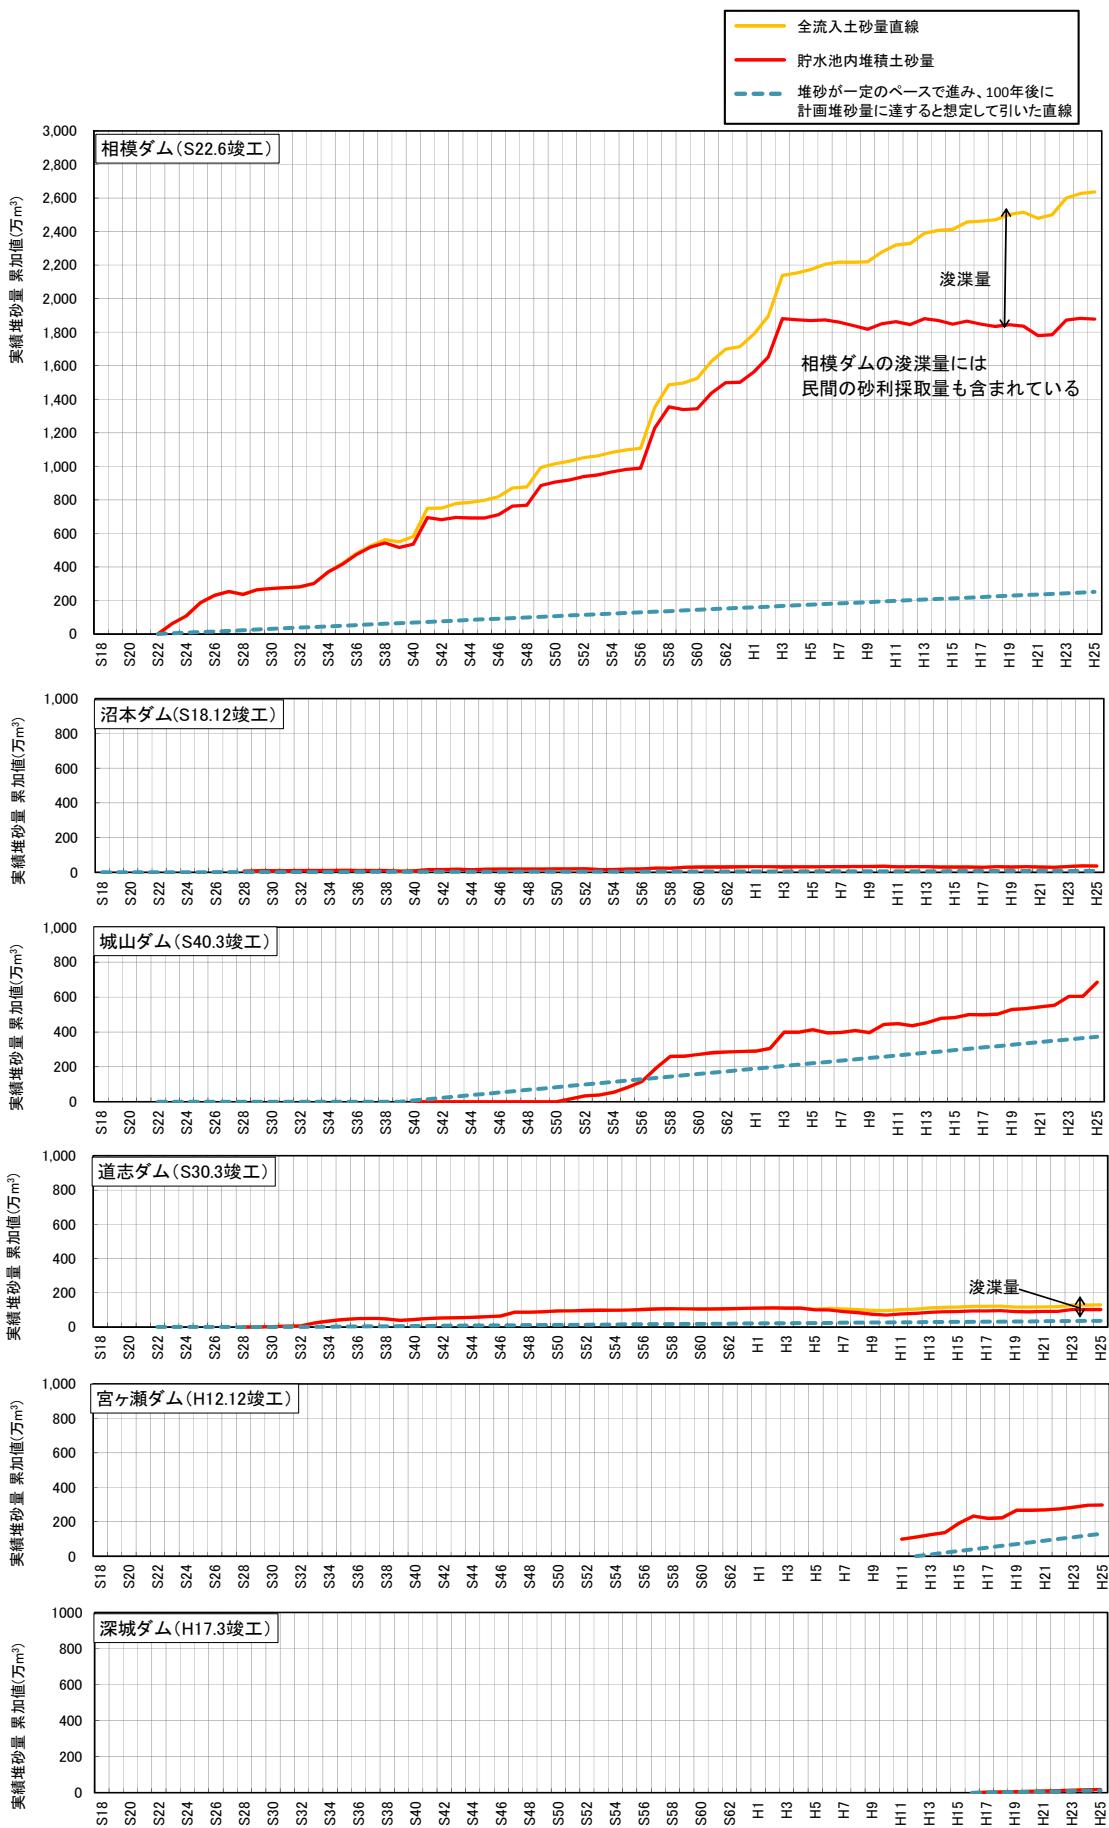
図 2.2.5 ダムの堆砂状況

特に、相模ダム、沼本ダム、道志ダムでは、竣工後長期間が経過し、土砂流入によりダム湖内の堆砂が進行している。相模ダムでは、上流域の災害防止及びダムの機能を維持するため、平成5年度から平成31年度までを事業期間とした相模貯水池大規模建設改良事業で浚渫を実施している。道志ダムでは、平成5年度～10年度と13年度に浚渫を実施、平成26年度からは上流域の災害防止を目的に浚渫を再開（事業期間：10年間）している。他のダムについては、現時点では計画的な浚渫は実施していない。相模ダムでは、その機能維持のため継続的な浚渫が必要であり、また、他のダムでも今後の堆砂状況によっては対応が必要となる可能性がある（図2.2.5、写真2.2.2）。

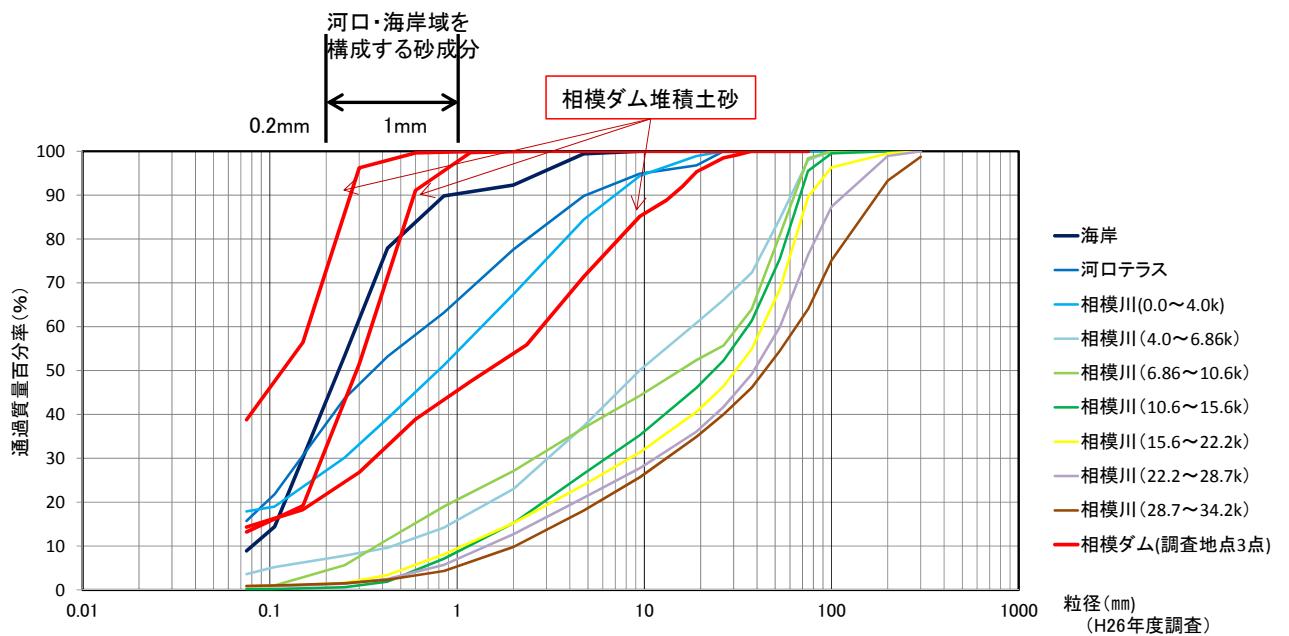
図 2.2.6 相模ダム浚渫土と河道域、河口・海岸域の河床構成材料

相模ダムの堆積土砂は、海岸構成材料（0.2～1.0mm）を多く含むため、堆積土砂の一部を相模川での置き砂の試験施行や養浜等に活用している（図2.2.6）。ダムの浚渫事業を継続していく上で、今後、費用や処分先の確保が課題となってくる。

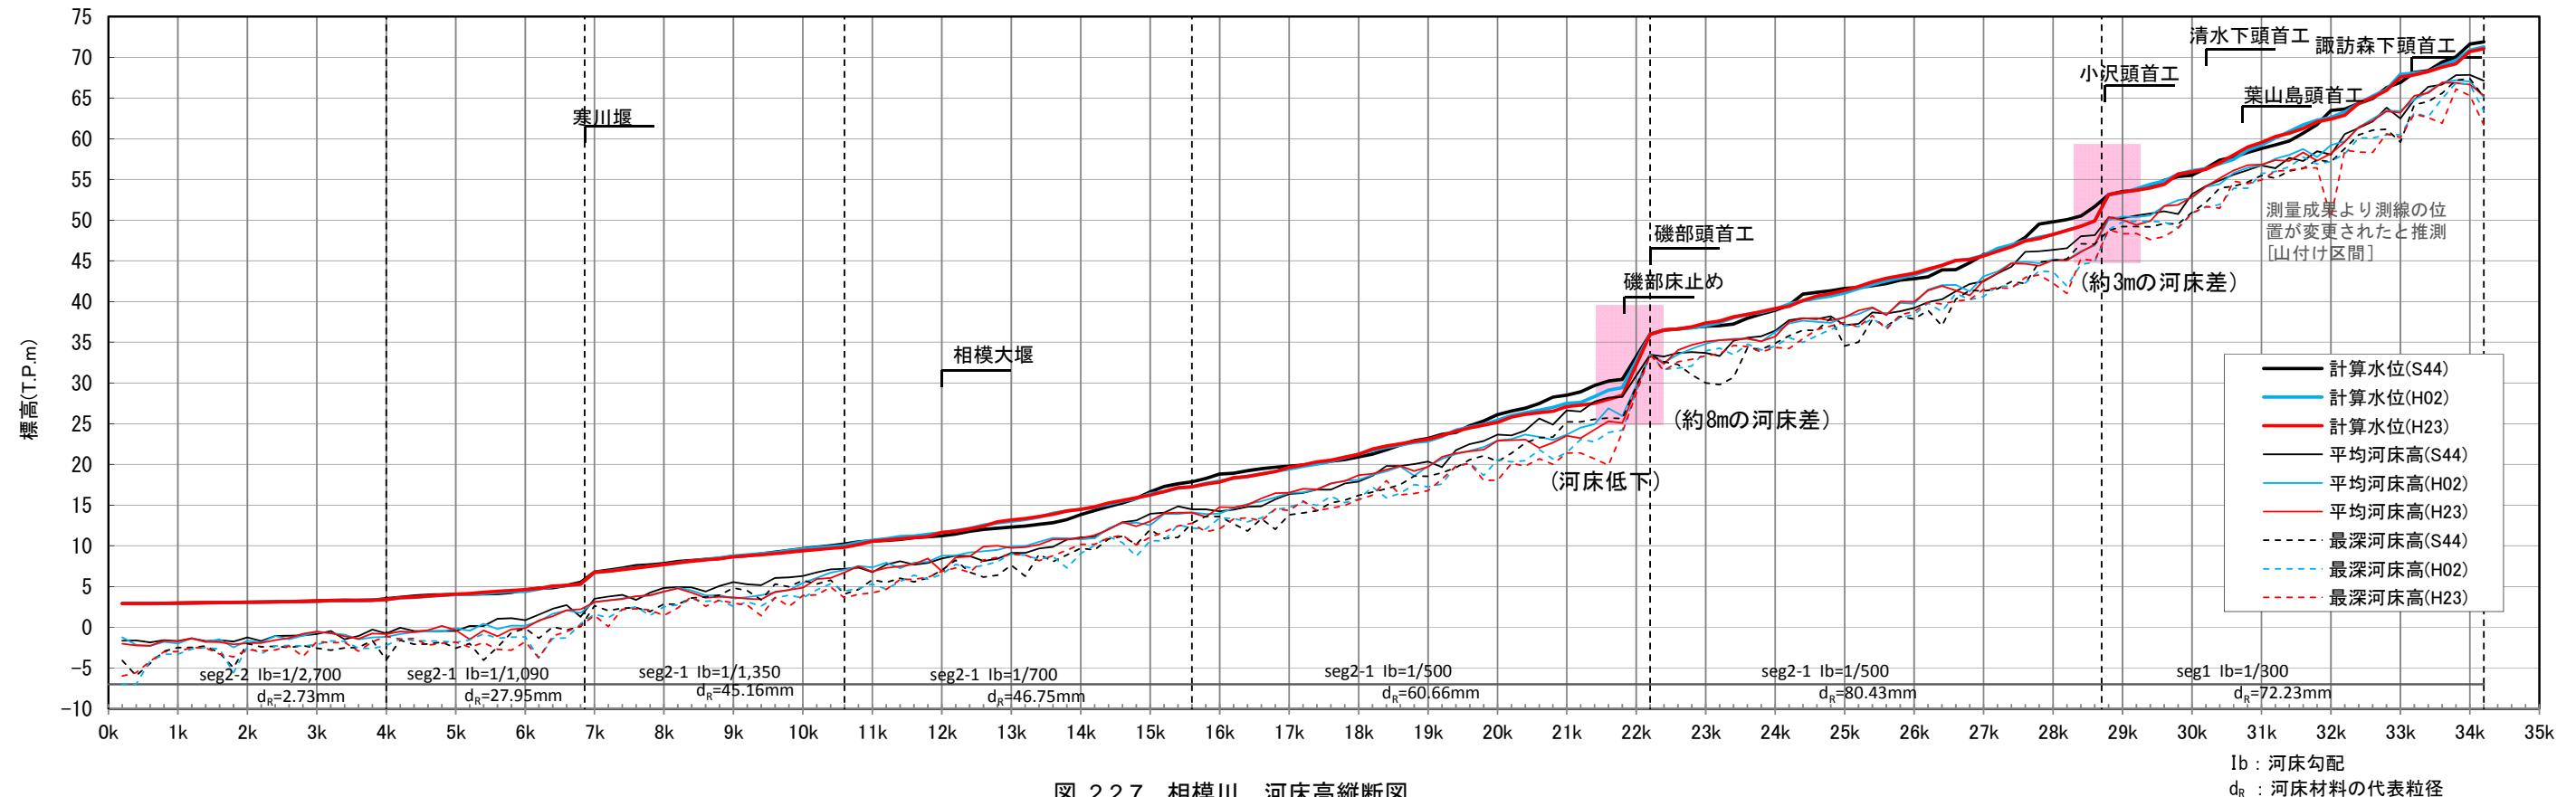
図 2.2.7 相模川 河床高縦断図

※平均河床高の高低差が3m以上の箇所を着色表示

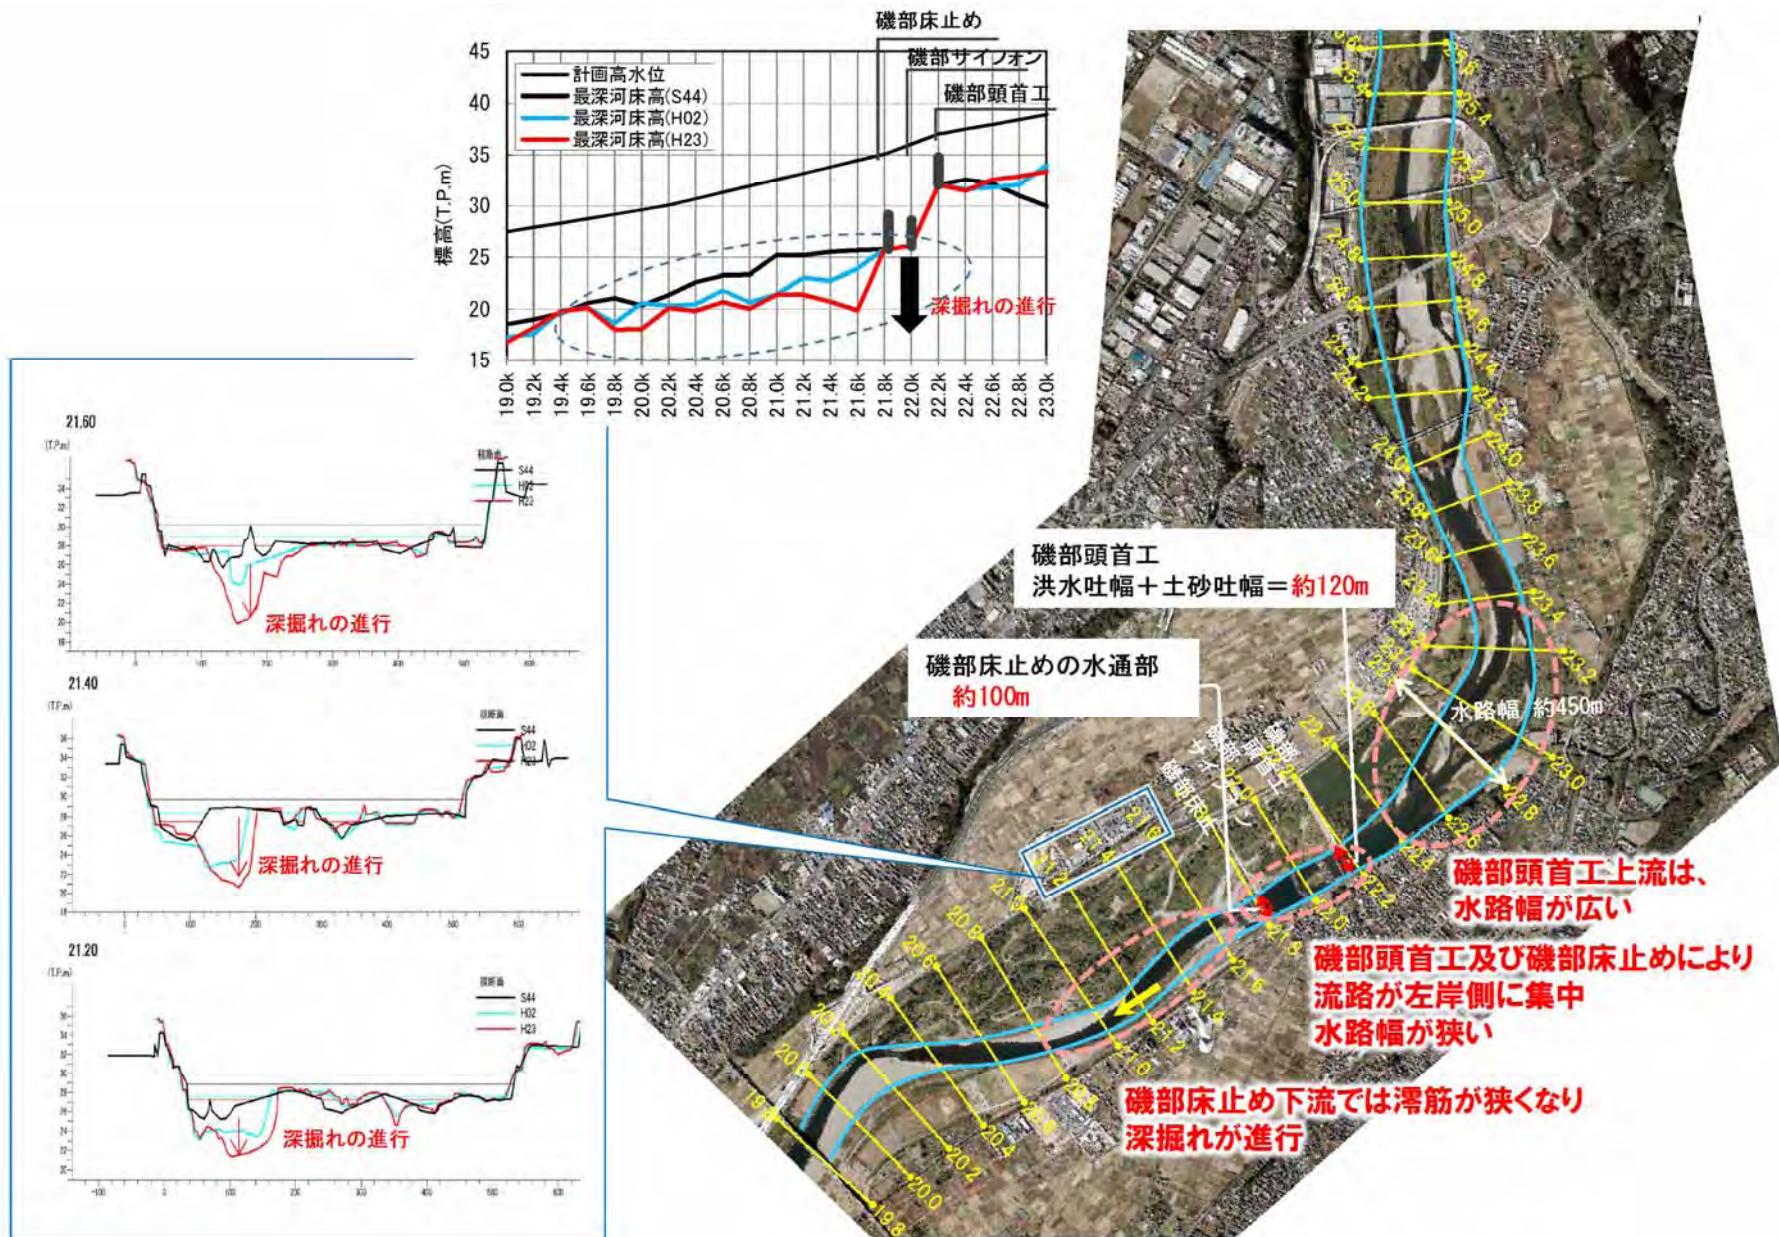
図 2.2.11 磯部頭首工上下流側の状況

磯部頭首工は、コンクリートによる固定部とゲートにより開閉が可能な可動部により構成されている。その可動部は左岸側に設置されており、平常時や小～中規模の出水時においては、この可動部分が水通し部となり、流水が流下する。また、磯部頭首工の下流に設置された磯部床止めは、磯部頭首工の水通し部に連続させた位置の床止天端高を低くし、水通し部を形成している。このため、磯部頭首工上流において河道内を広く流れている洪水流が、水通し部を流下することで左岸側に集中させられ、床止め下流で左岸側に深掘れが発生している。床止めの下流の河床縦断形、横断形の変化をみると、その深掘れが経年に進行していることが分かる。

なお、床止め工は河川を横断するサイフォンを保護するため、河床の洗掘を防ぐことを目的に設置した構造物であり、その目的には寄与しているが、洪水流が左岸側に集中したことで、床止め下流の河床が洗掘を受けたものである（図 2.2.11）。

磯部頭首工を改築することで土砂移動の連続性が改善されることが期待される。しかし、磯部頭首工のみの改築では根本的な改善にならないため、左岸側に集中する洪水流を平面的に拡げ、洪水流の集中を緩和し、掃流力を縦横断的に円滑化できるよう、磯部床止めの水通し部の集中・固定化の解消が重要となる。併せて、磯部床止め下流については、陸地化、樹林化した河川敷を整正し、深掘れ箇所を埋め戻し、望ましい河床高にする河床整正などの対策実施が有効である（図 5.1.5）。

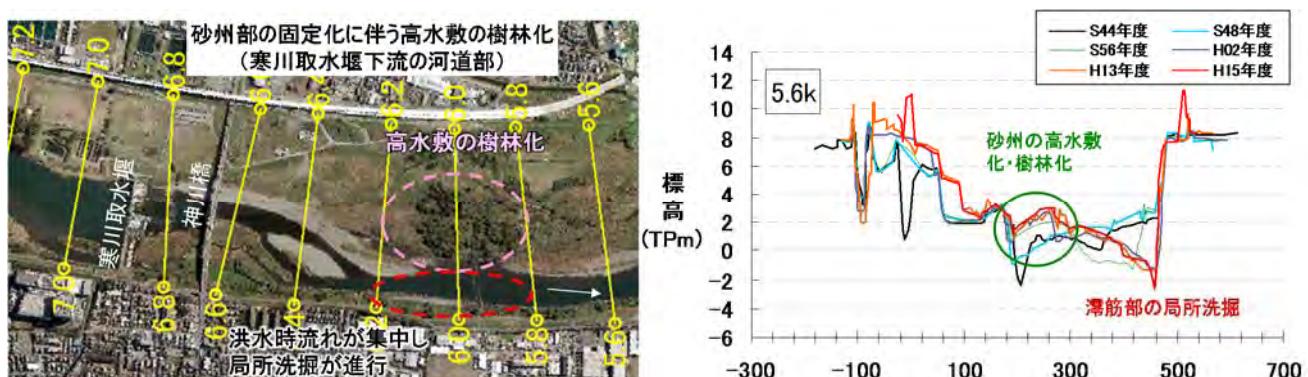
図 2.2.12 河道の二極化の状況（神川橋下流の例）

相模川では、昭和 30 年代頃には一面に礫河原が広がっていたが、昭和 50 年代頃から樹林化が見られ、昭和 60 年代頃には樹林化が進行、礫河原が減少し、河道の二極化が生じている。相模川 6.0k 付近の神川橋下流では、従来から濁筋が右岸に寄る傾向があったが、左岸側高水敷で砂利採取が実施されていたため、流水が流れやすい状況が保たれていたと考えられる。砂利採取が禁止されると、左岸側が高水敷化し、樹林化が進行している。高水敷が固定化するとともに、濁筋の固定化もさらに進み、河道の二極化が顕在化している（写真 2.2.3）。

なお、堤防際の水衝部に対して、神川橋下流の掘削路の施工（対岸の固定化した砂州の掘削）や座架依橋下流における河床整正（堤防際の濁筋の河道中央への付け替え）等の対策を一部で実施しており、これらの対策により、水衝部対策だけでなく、攪乱環境の創出も期待される。

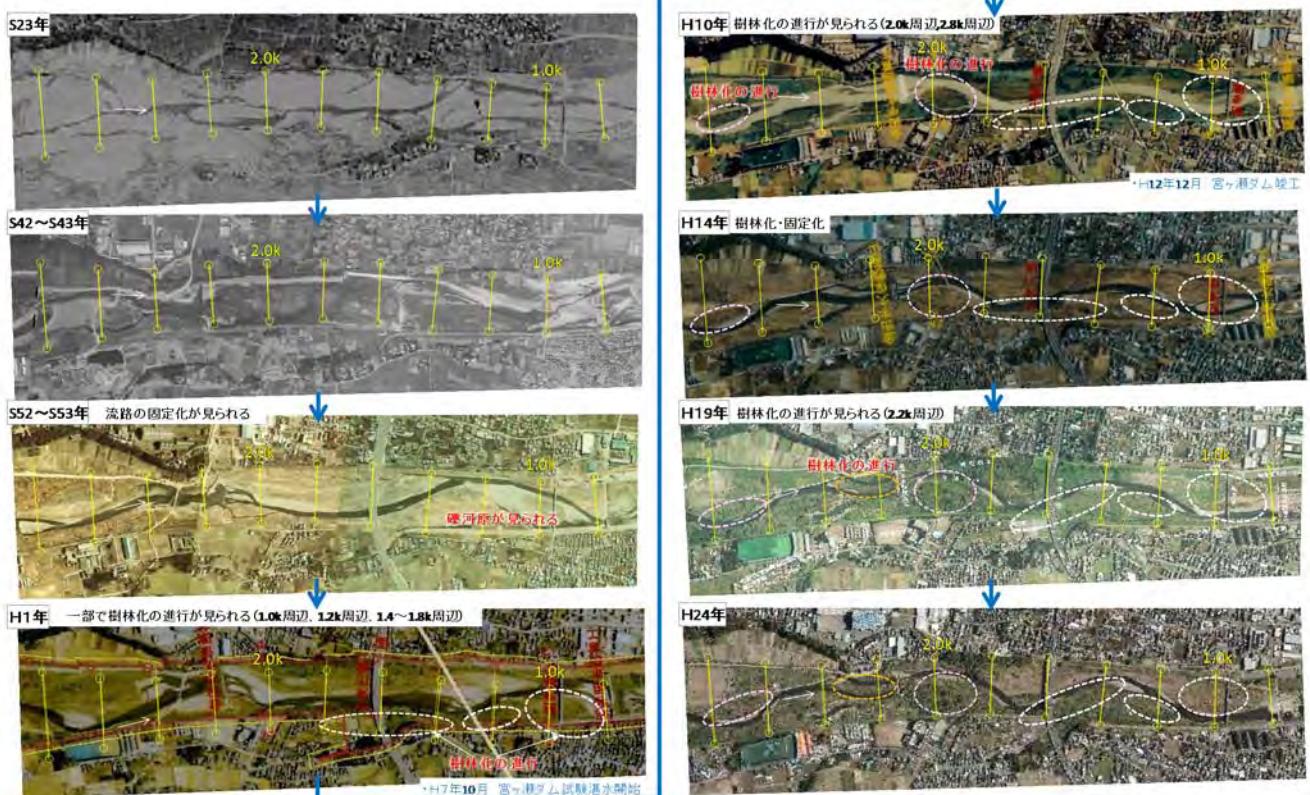
写真2.2.4 樹林化の進行（中津川：金田牛久保頭首工下流）

中津川では、平成10年頃に一部で樹林化している箇所がみられる。中津川2.0k付近の金田牛久保頭首工下流では、頭首工による土砂捕捉により土砂供給が減少し、土砂攪乱の機会が減少したと考えられる。それにより、高水敷が固定化され、樹林化・二極化が進行している。さらに、濁筋の蛇行半径が小さくなっていることも確認できる。平成初期における規模の大きい洪水頻度の低下による土砂攪乱の低下、中津川流域の市街化の進行による土砂流出の減少、宮ヶ瀬ダム竣工による流況の変化等、複合的な要因が考えられる（写真2.2.4）。

局所的にではあるが、固定化した高水敷の掘削、掘削土砂の深掘れ箇所への投入や、樹木伐採などの対策を実施している。

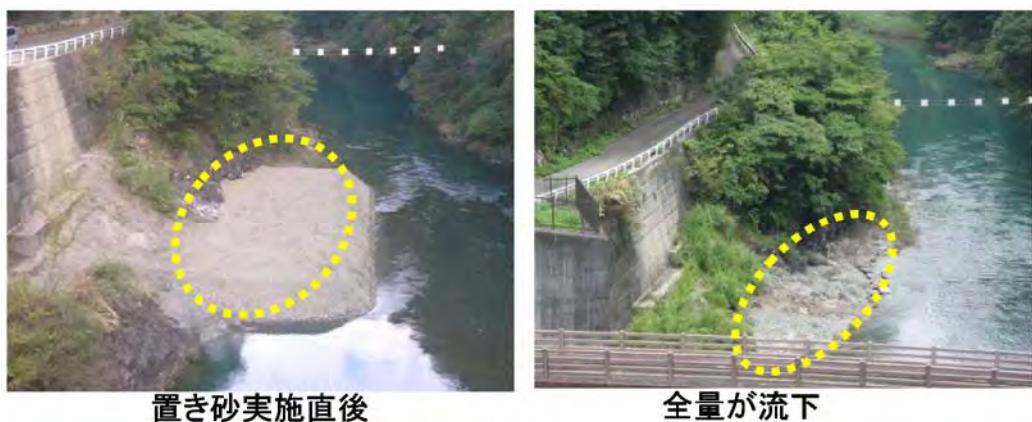
図 2.2.16 中津川のフラッシュ放流の状況

また、河畔でのオートキャンプや親水公園など、地域住民等による水辺の利用も盛んである。付着藻類の枯死体や有機物質等の堆積物、アオミドロやカワシオグサなどの大型糸状緑藻類の繁茂による河川景観の阻害について課題となっている。更に、今後、ダムによる洪水流量減少、流況の平滑化等による下流河川環境の変化が生じる可能性もある。そのため、宮ヶ瀬ダムでは、アユをはじめとした魚類等の生息環境や河川景観の改善、大型糸状緑藻類の剥離による河川環境の改善等を目的として、宮ヶ瀬ダム弾力的管理試験等（フラッシュ放流）を行っており、付着藻類の剥離・更新の効果が確認されている（図 2.2.16）。

※宮ヶ瀬ダムのフラッシュ放流の際に、付着藻類の剥離効果を向上させる目的でダム下流にクレンジング材として置き砂を実施。

中津川では、付着藻類の剥離更新を目的とした宮ヶ瀬ダム弾力的管理試験等（フラッシュ放流）による試験施行を実施しており、水生生物の生息環境の改善に一定の効果が見られている。

また、水生動物の分布とその変化状況を把握するためのモニタリングを継続しつつ、中長期的な視点から、水生動物の生息場の保全を図るための実現可能な手法について検討を行っていく。具体的には、管理運用の範囲での宮ヶ瀬ダムフラッシュ放流により付着藻類の剥離などの効果、下流河道への影響等を把握しつつ、引き続き宮ヶ瀬ダム弾力的管理試験等（フラッシュ放流）を実施していく。

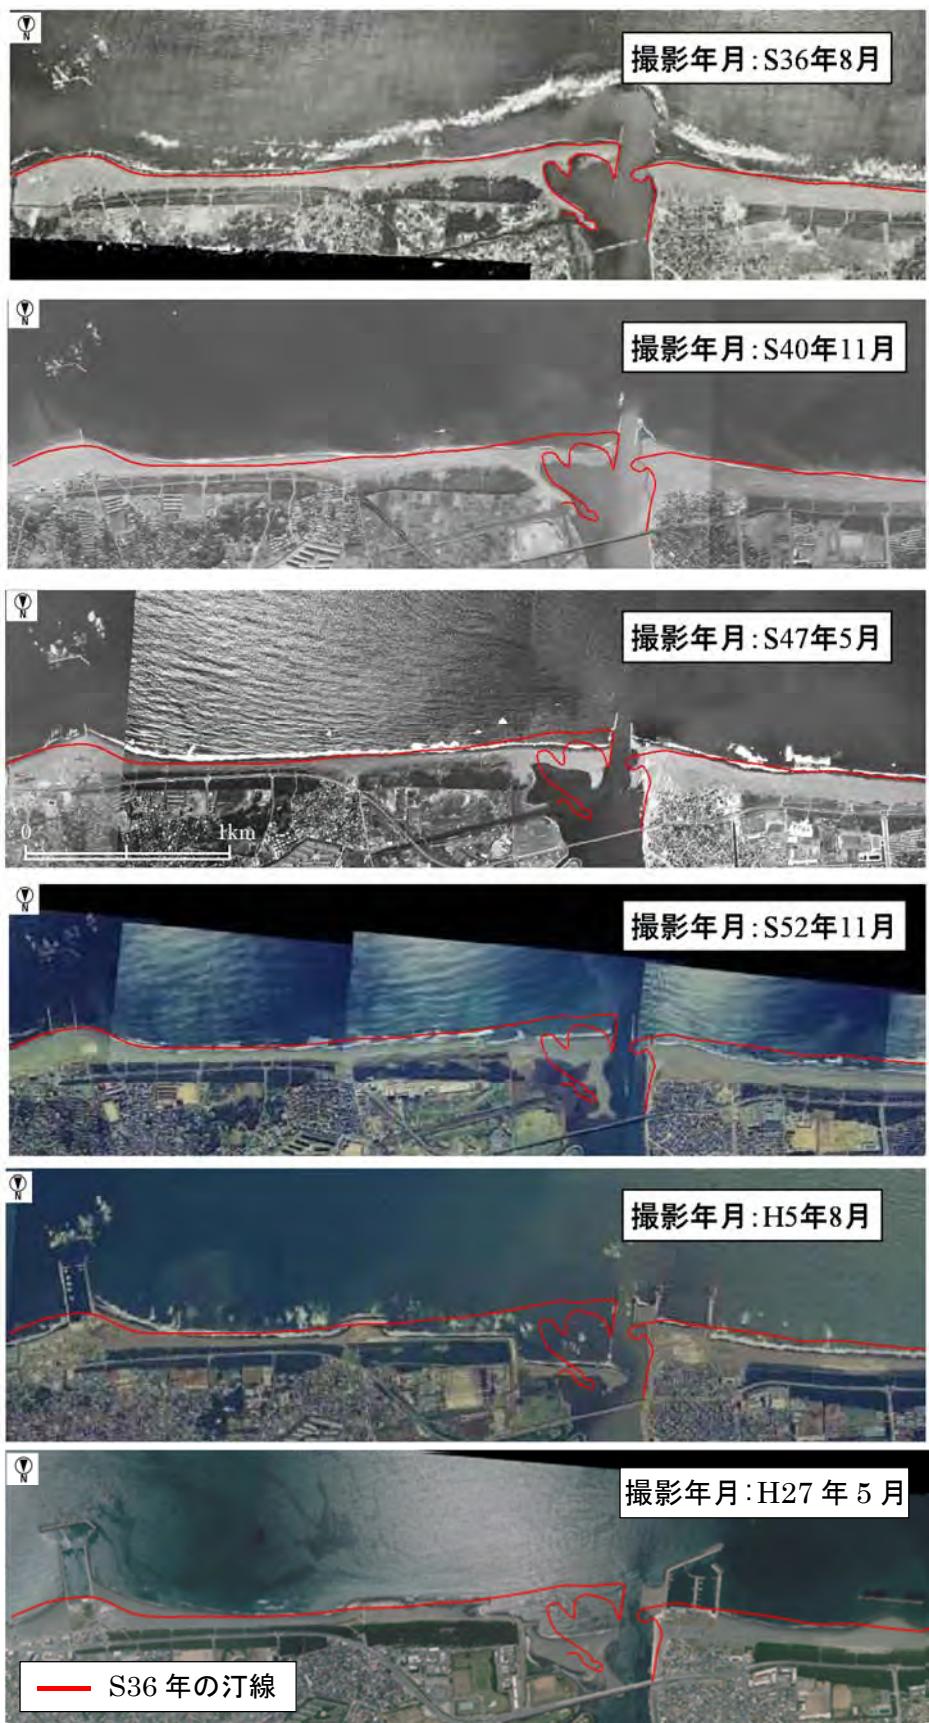
図 2.2.18 周辺海岸域の変化

周辺海岸域では、昭和 30 年代に盛んに実施された砂利採取と昭和 20~40 年のダムの建設等による河道域からの土砂移動量の減少のほか、茅ヶ崎漁港や海岸構造物の建設があったにもかかわらず、昭和 30~40 年代では、河口砂州の位置にずれがあるものの海岸汀線は概ね同じ位置で維持されていた。しかしながら、その後、急激に河口砂州が河道内に後退するとともに相模川河口東側海岸の汀線が著しく後退した。特に柳島地区の海岸では、昭和 40 年代頃まで約 60m 程度あった砂浜が平成初期には大きく後退した。これにより、高潮災害やレクリエーション等海岸利用に影響があった（図 2.2.18）。

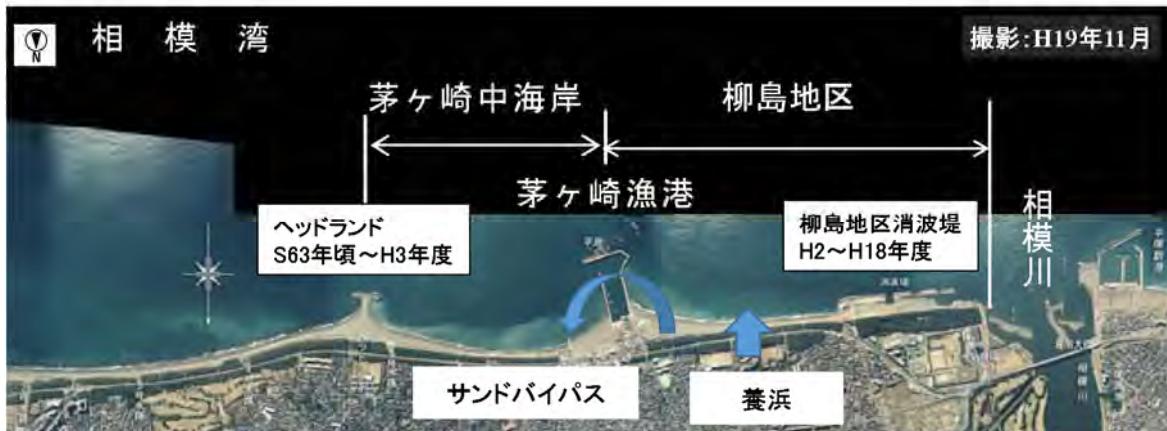
図2.2.19 海岸域の侵食対策（構造物対策及び養浜）

海岸域の侵食対策のため、構造物による対策（柳島地区消波堤、中海岸地区ヘッドランド等）を実施してきたが、それでもなお海岸侵食が進行した。そのため、更に養浜やサンドバイパスによる対策を実施しており、中海岸地区への計画養浜量は約3万m³/年、平成18年～平成27年の10年間で全体30万m³である（図2.2.19）。

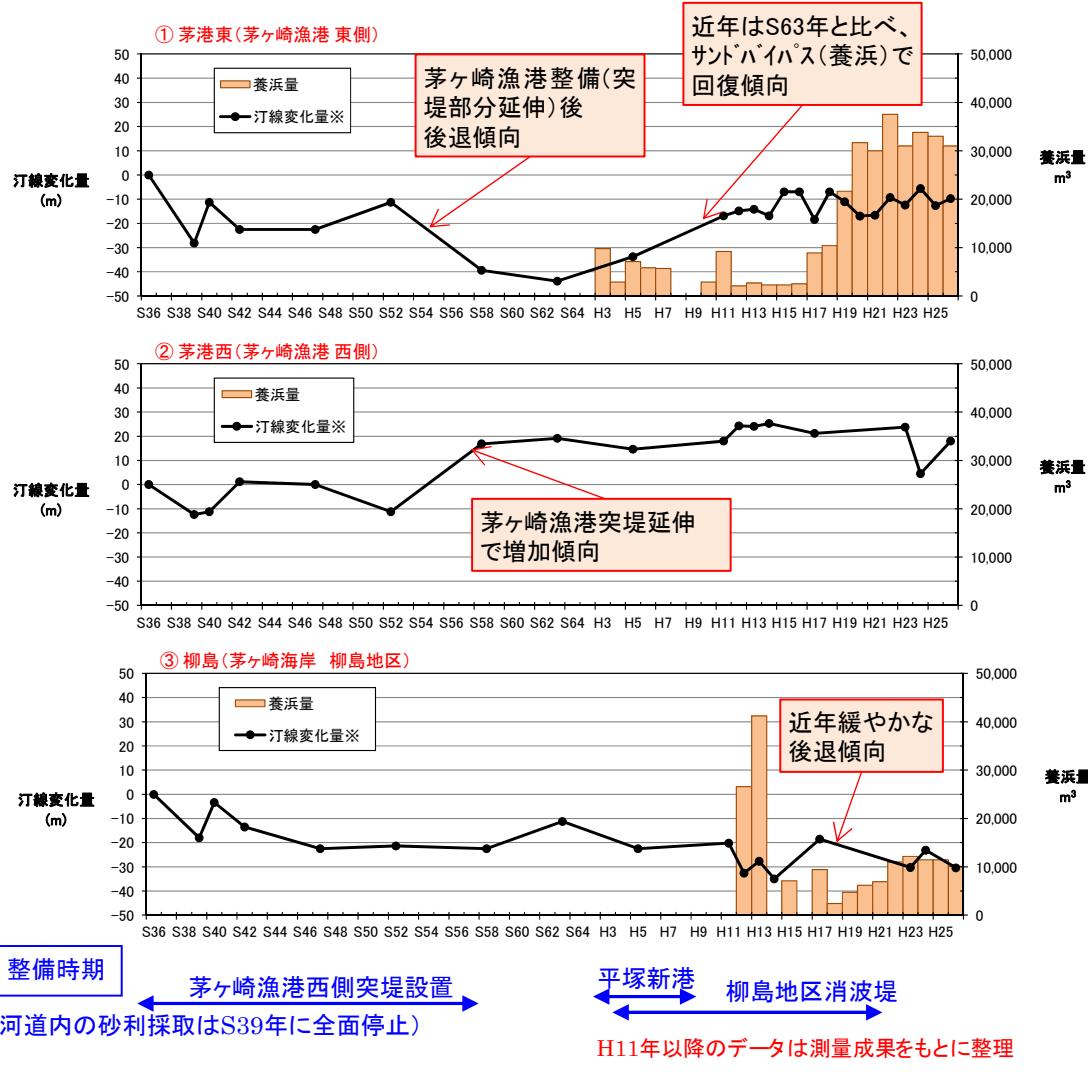
図 2.2.21 航空写真的経年変化より整理した汀線変化量（相模川河口～茅ヶ崎漁港）

河口・海岸域における養浜量と汀線変化量を整理した結果、茅ヶ崎漁港の東側（図2.2.21①）では茅ヶ崎漁港を整備した昭和50年代から汀線後退が生じている。河口域・海岸域では、東向きの海岸漂砂が卓越するため、漁港が当該海岸への土砂移動を制限していると考えられる。しかし、平成3年からの養浜により汀線は回復し、現在は安定傾向にあると考えられる。また、茅ヶ崎漁港の西側（図2.2.21②）では、茅ヶ崎漁港が土砂を貯めることにより汀線は回復傾向にある。一方、柳島地区（図2.2.21③）では、近年、約10,000m³/年の養浜を実施しているが、汀線がやや後退する傾向にある。
