相模川流砂系総合土砂管理計画

平成 27 年 11 月

相模川流砂系総合土砂管理推進協議会

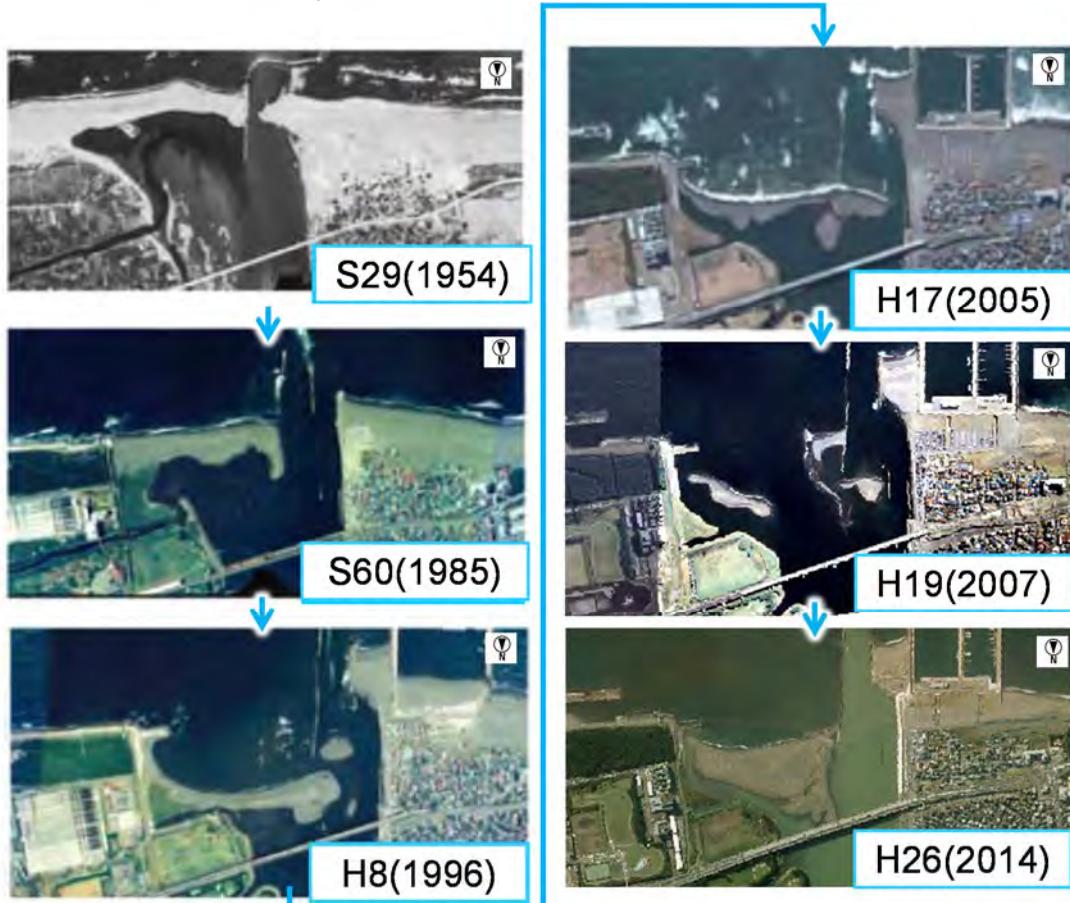
写真 2.2.7 河口砂州の位置の変化

相模川の河口砂州は、昭和 55 年～昭和 60 年頃から河道内への後退や規模縮小の傾向が顕在化した（写真 2.2.7）。河口テラスの形状変化に伴い河口砂州が後退すると、河口砂州の位置や高さによっては出水時の洪水流下阻害や小出川等支川の河口閉塞が生じる懸念がある。

写真 2.2.7 に示すように、河口砂州の後退により、河口干潟が形成される位置が上流側に移っており、河口干潟の面積は減少が見られる。近年の河口砂州と干潟面積の変化は図 2.2.23 に示す通りである。河口干潟には、干潟特有の軟甲綱（エビ・カニ）、ゴカイ綱等の底生動物が、また、河口砂州には、オカヒジキやハマエンドウ等の砂丘植物群落が生息・生育している。鳥類は、調査時の個体数が 10 個体以下であるが、シギ・チドリ類、サギ類、カモメ類等が確認されている。

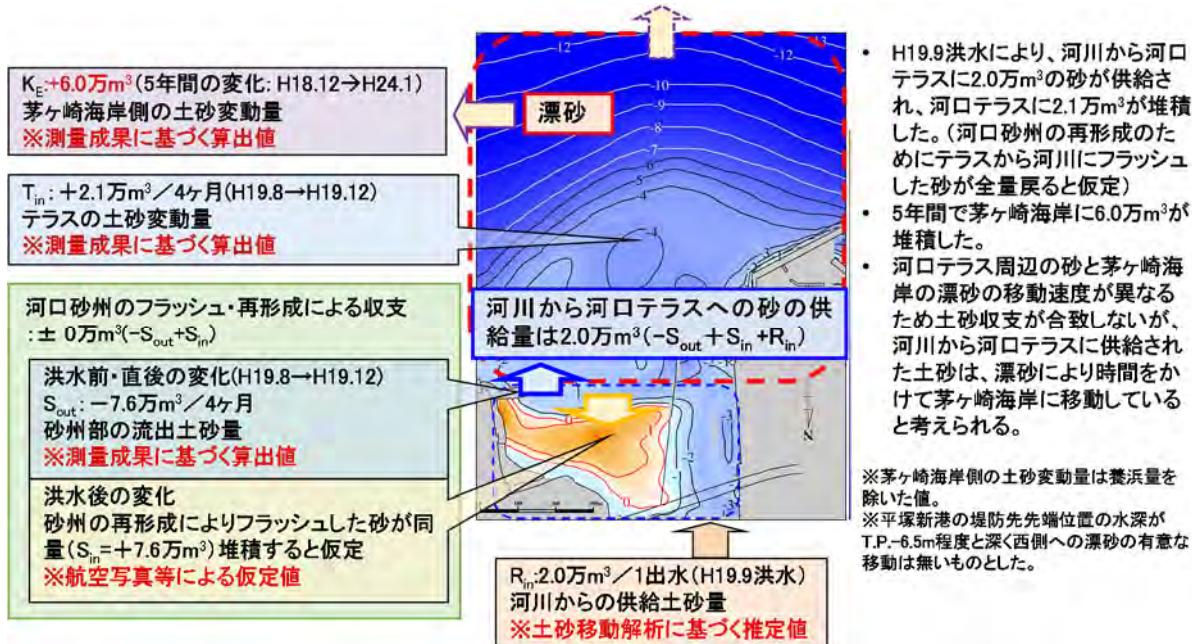
図 2.2.22 平成 19 年 9 月洪水とその時における土砂移動の推定（河口域、河口テラス、茅ヶ崎海岸）

河口・海岸域の土砂は、主に相模川の洪水により河道域から供給されており、河口砂州や河口テラスに堆積する。また、洪水時に河口テラスや周辺海岸に放出され土砂は、南側からの波により東向きに輸送され海岸に到達する。この状況は、近年の平成 19 年 9 月洪水でも測量調査結果より確認されている（図 2.2.22）。河口テラスは、洪水時河道から流下してきた土砂が一時堆積し、その後海域へ移動する際の連結点であり、土砂移動のうえで重要な場となっている。

※河口テラスの明確な定義はないことから、ここでは、相模川河口域において経年に実施されている測量領域（沖側：900m(T.P.-12m付近)、沿岸方向：1,000m（相模川左岸隅角部～平塚新港沖側防波堤））と定義した（上図の赤破線の範囲）。出水前後のテラス部の測量成果から抽出した断面地形から、いずれもテラス部ではT.P.-15m程度位置において地形変化が確認された。河口東側の断面地形の変化より、出水前後において大きな地形変化は見られなかったことから、東側は河口テラスを概ね包括していると推定される。河口西側は、平塚新港沖側防波堤が設置されている。施設の先端位置(T.P.-6m)を西側境界と設定した。なお、平塚新港沖側防波堤の沖側においても地形変化が確認された。

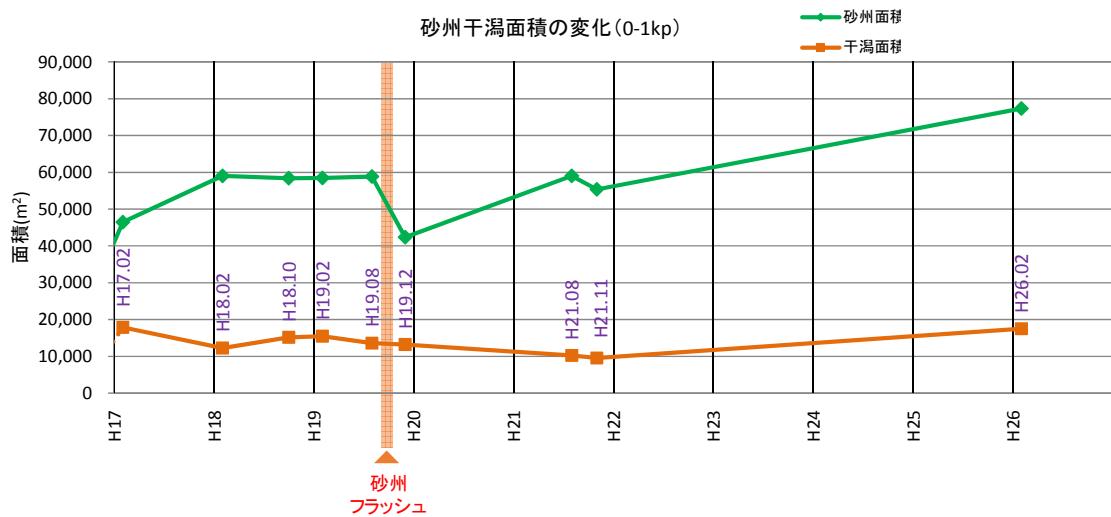
測量結果からの算定方法

砂州 : 朔望平均潮位 (T.P.=0.01m)より比高がプラスの面積を集計
 干潟 : 朔望平均潮位と朔望平均干潮位 (T.P.=−0.877m)の間の比高に該当する面積を集計(海側を除く)
 集計範囲 : 海域～湘南大橋は測量データのある範囲、湘南大橋上流～1.0kpは河道域の測量データに基づく。
 但し、河道域は高水敷を除く(コンクリート護岸の内側)。
 潮位データ: 小田原観測所のデータを使用。2009年～2013年の5年平均。

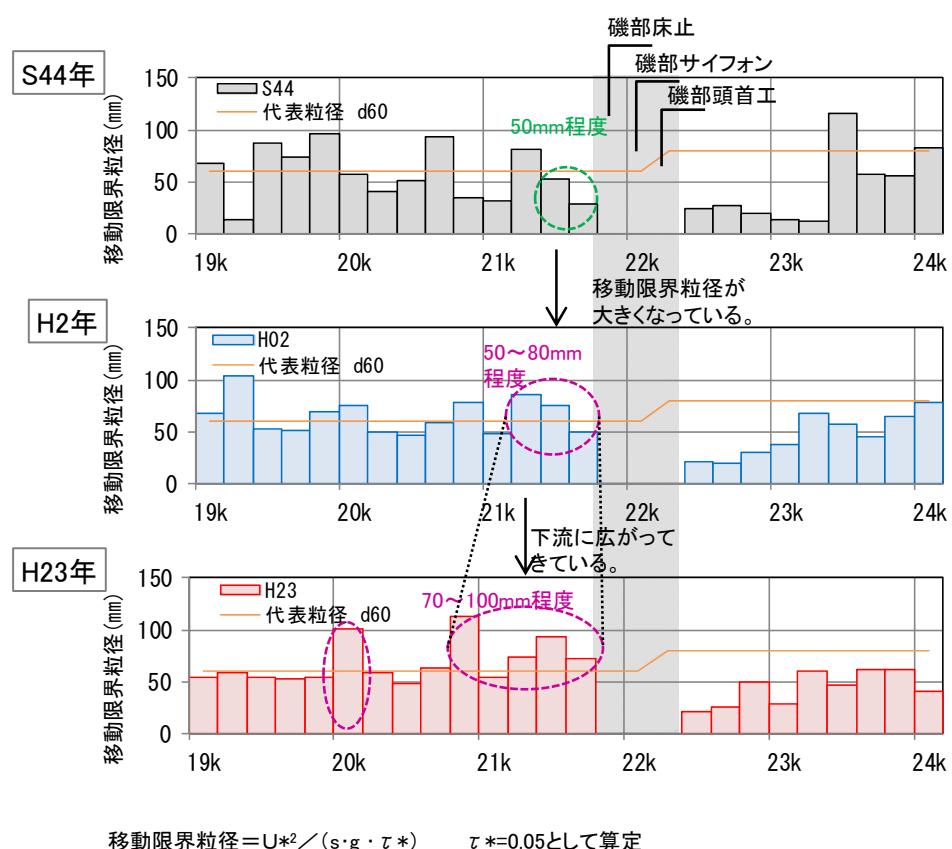
図 2.3.4 磯部頭首工周辺の移動限界粒径の変化

その結果、磯部床止め下流においては、掃流力⁶が経年的に増大し、移動限界粒径が大きくなっている。磯部床止め下流の移動限界粒径は昭和 44 年に 50mm 程度であったものが、平成 23 年では 70～100mm 程度まで増大しており、磯部頭首工上流部の 30mm 程度と比較して顕著に大きい。磯部床止めの下流区間では、代表粒径 d_{60} が 30～70 mm 程度であることから、移動限界粒径（70～100mm 程度）を超える砂礫がほとんど存在しないため、頭首工下流の河床に土砂が留まることはできず、更なる土砂の流出、河床の深掘れが拡大・進行することになる。このように、床止め下流の深掘の問題は、今後も進行していく問題であり、対策が必要である（図 2.3.5）。

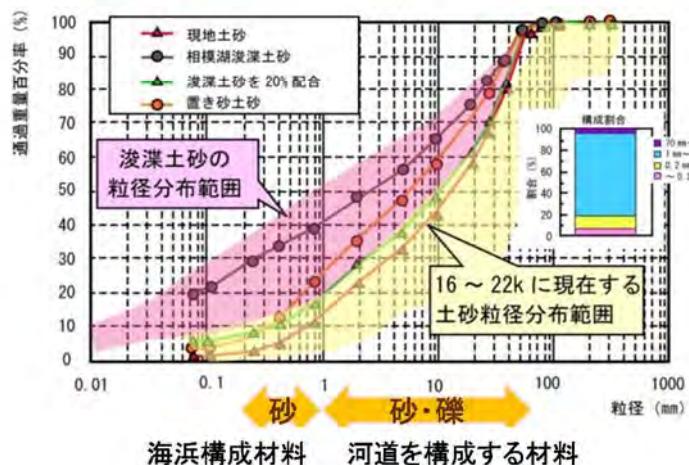
図 3.5.2 置き砂の設置方法と使用する土砂の質

置き砂の設置方法

※粒径の小さい浚渫土
砂を現地土砂(砂・礫)
で囲い込むことで、平
水時の流出や濁水の
防止を図る

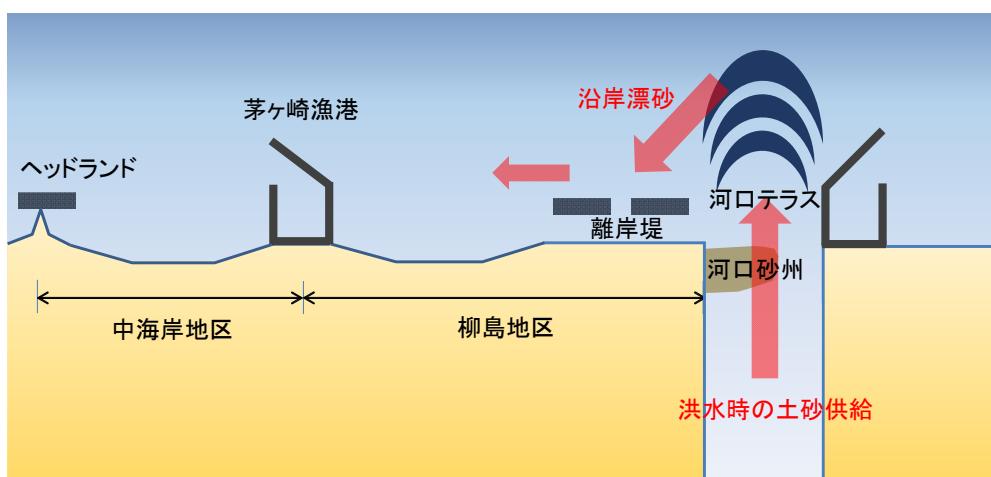
図 5.1.1 河道域から還元された海岸構成材料の柳島地区に到達するイメージ

本対策により柳島地区の継続的養浜の解消及び、ダムによる土砂の堆積の問題の緩和の両対策に対して効果が得られることになる。

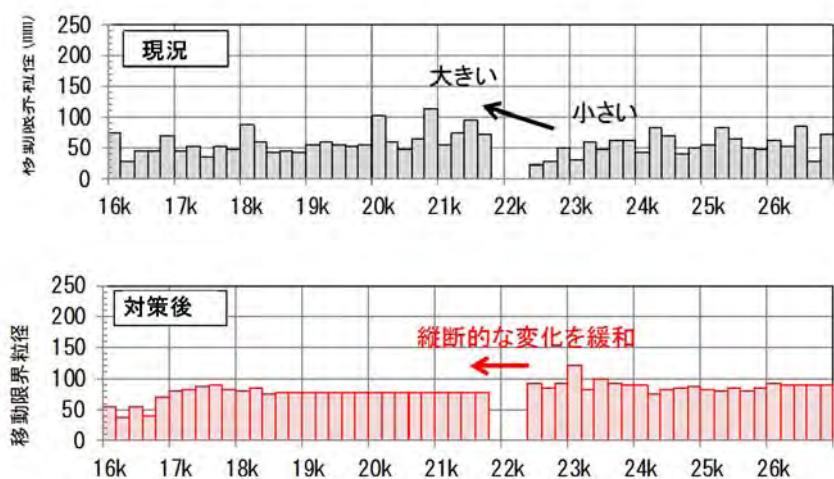
図 5.1.4 磯部頭首工及び床止め改築と河床整正による移動限界粒径の変化のイメージ

磯部頭首工を改築することで土砂移動の連続性が改善されることが期待される。しかし、磯部頭首工のみの改築では根本的な改善にならないため、左岸側に集中する洪水流を平面的に拡げ、洪水流の集中を緩和し、掃流力を縦横断的に円滑化できるよう、磯部床止めの水通し部の集中・固定化の解消が重要となる。併せて、磯部床止め下流については、陸地化、樹林化した河川敷を整正し、深掘れ箇所を埋め戻し、望ましい河床高にする河床整正などの対策実施が有効である（図 5.1.5）。

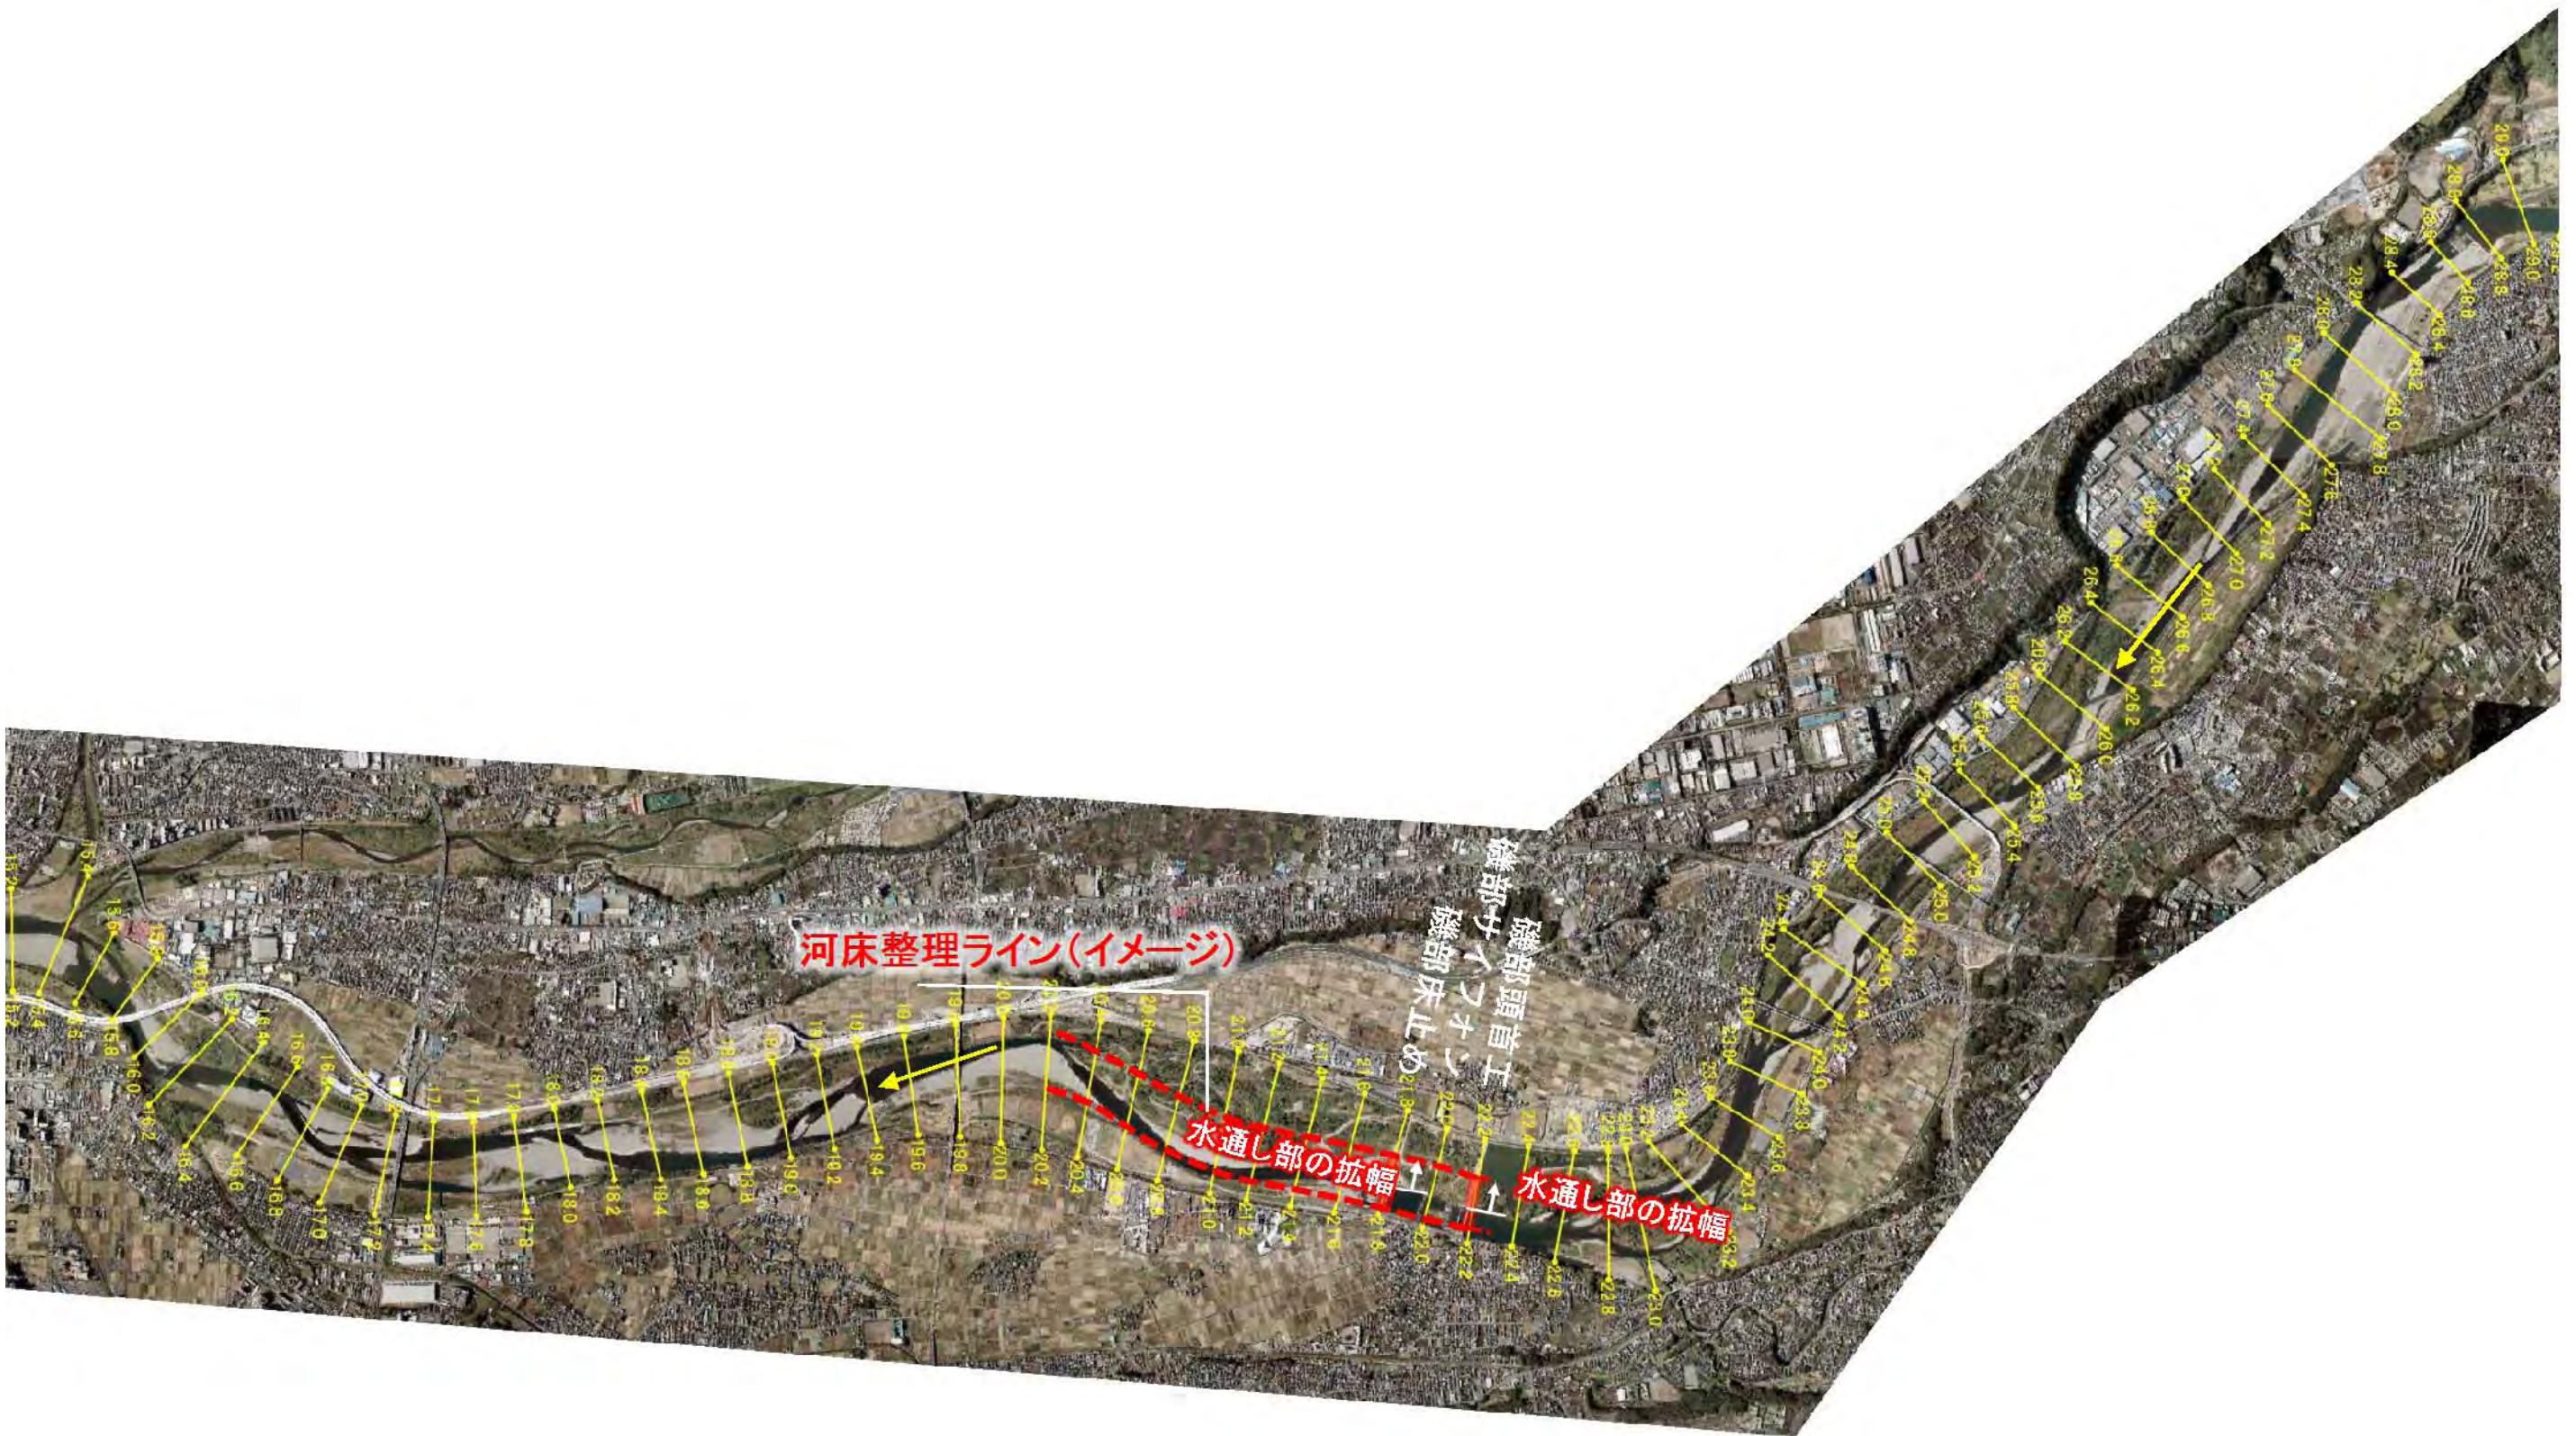
※本図はイメージであり、水通りの幅や河床整理ラインは今後決定する。
