# 鬼怒川における河川整備の効果について (水害リスクの評価(試行))

平成27年12月24日

国土交通省 関東地方整備局

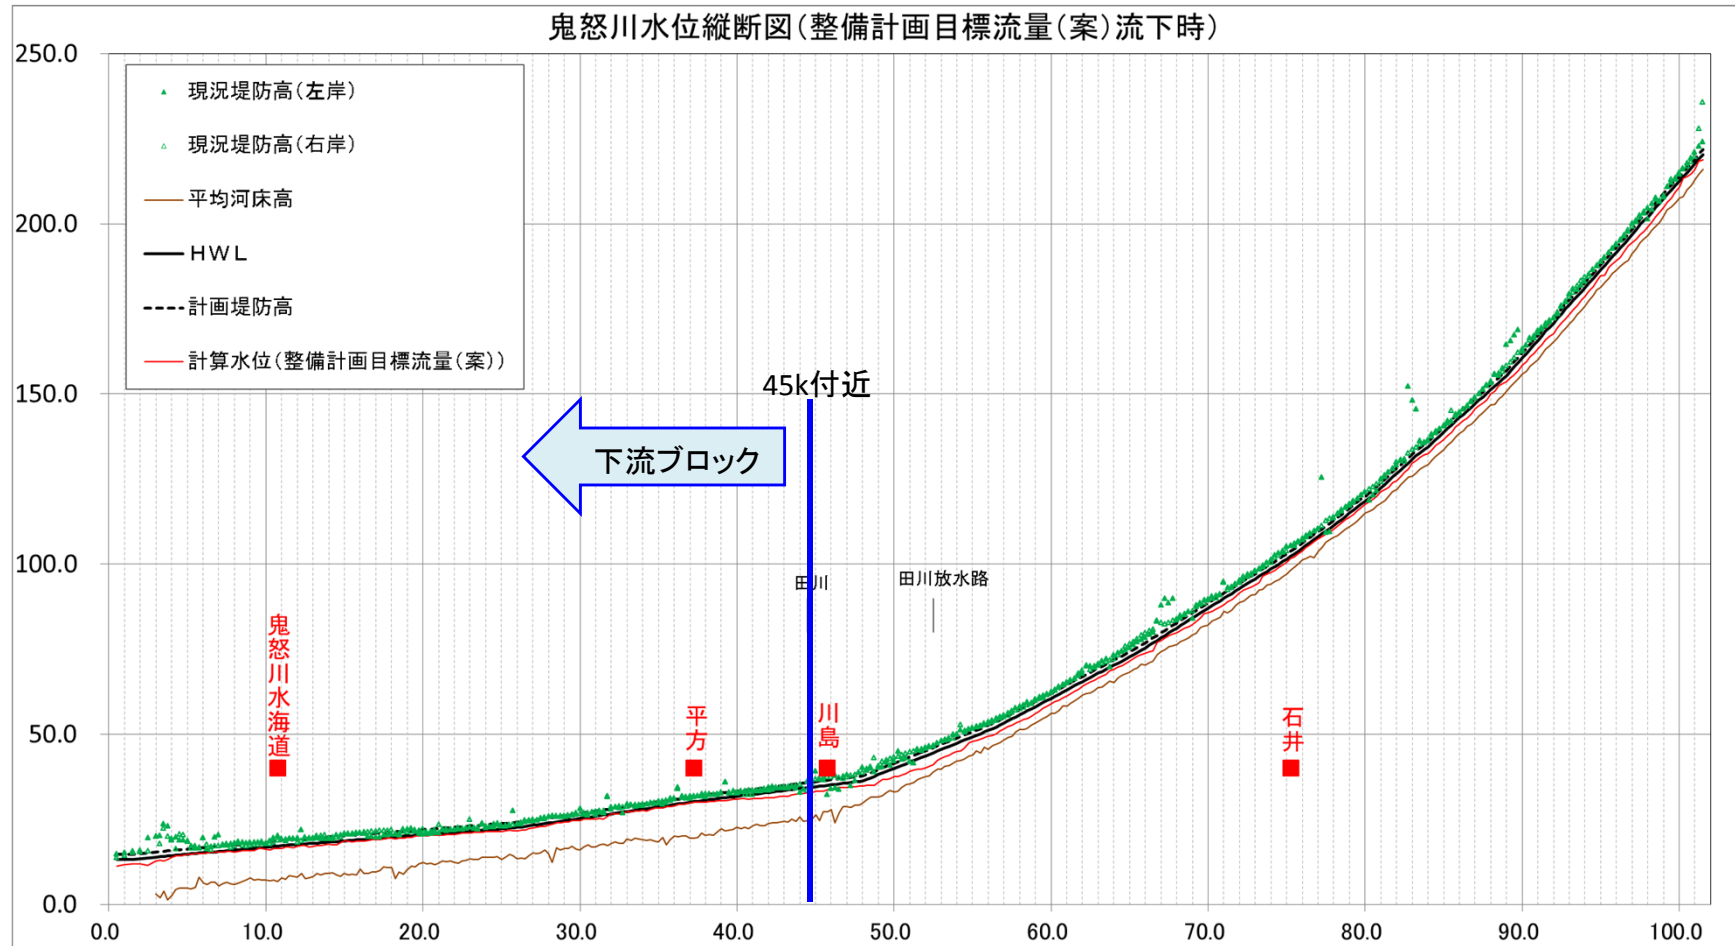
- 45k付近から上流においては、河積を増大させる整備メニューがないことから、45k付近から下流のブロックを評価することとした。
- 評価にあたっては、平成27年9月洪水で、決壊による被害もあり資産も集中している、左岸を対象として検討した。
- 現況河道、河川整備計画の完了時の河道のいずれの場合でも、下流の一連区間において、計算水位が計画高水位に対して相対的に高くなる10km付近、15km付近、35km付近を破堤地点として仮定し、想定される被害を算出した。

※水位は準二次元不等流計算により算出しております。  
 ※利根川との合流点の水位については、平成27年9月洪水の実績を用いています。

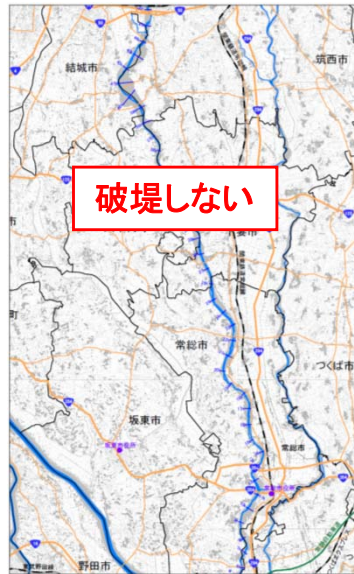
- 左岸10k付近が破堤した場合における確率規模毎の想定被害曲線

## 整備計画規模

整備後の評価

- ※左図は最大浸水深図をお示しています。
- ※破堤の条件は、スライド堤防高一余裕高評価又はHWL高評価のいずれか低い方としています。
- ※ブロック内の上流部、中流部、下流部の3地点を破堤させています。
- ※この試算は平成27年9月洪水の波形によるものであり、他の洪水波形によっては異なる可能性があります。
- ※破堤点以外の区間では越流による氾濫とそれに伴う河川の流量低減を見込んでいます。
- ※浸水深3mは1階の居室が概ね水没する水深です。
- ※利根川との合流点の水位については、平成27年9月洪水の実績を用いています。
- ※本検討は暫定値です。

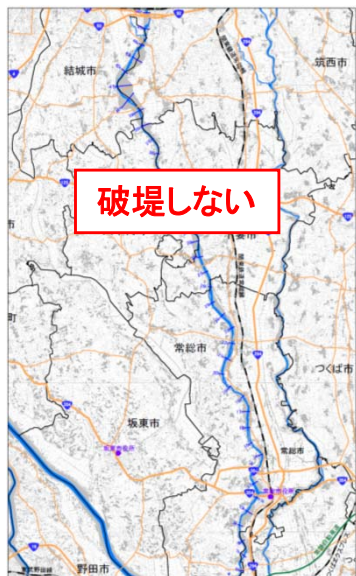
● 左岸15.0k付近が破堤した場合における確率規模毎の想定被害曲線

## 整備計画規模

整備後の評価

※左図は最大浸水深図をお示しています。  
 ※破堤の条件は、スライド堤防高一余裕高評価又はHWL高評価のいずれか低い方としています。  
 ※ブロック内の上流部、中流部、下流部の3地点を破堤させています。  
 ※この試算は平成27年9月洪水の波形によるものであり、他の洪水波形によっては異なる可能性があります。  
 ※破堤点以外の区間では越流による氾濫とそれに伴う河川の流量低減を見込んでいます。  
 ※浸水深3mは1階の居室が概ね水没する水深です。  
 ※利根川との合流点の水位については、平成27年9月洪水の実績を用いています。  
 ※本検討は暫定値です。

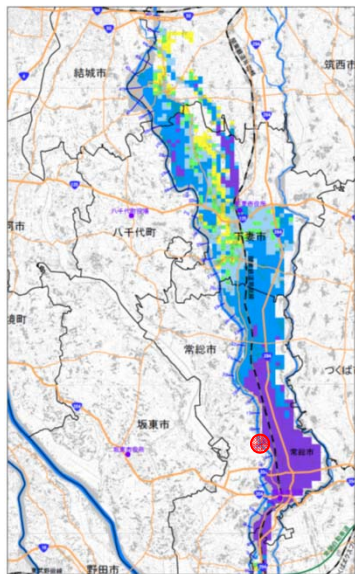
## 1/500

整備前の評価

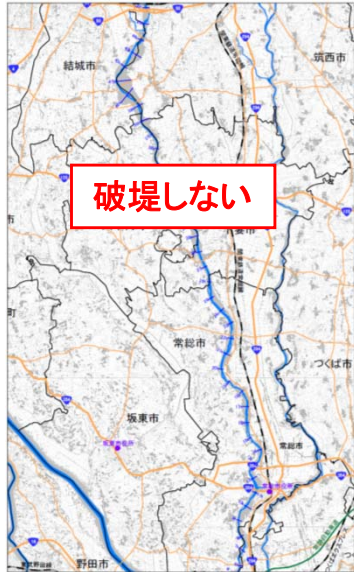
● 左岸35k付近が破堤した場合における確率規模毎の想定被害曲線

## 整備計画規模

整備後の評価

※左図は最大浸水深図をお示しています。  
 ※破堤の条件は、スライド堤防高一余裕高評価又はHWL高評価のいずれか低い方としています。  
 ※ブロック内の上流部、中流部、下流部の3地点を破堤させています。  
 ※この試算は平成27年9月洪水の波形によるものであり、他の洪水波形によっては異なる可能性があります。  
 ※破堤点以外の区間では越流による氾濫とそれに伴う河川の流量低減を見込んでいます。  
 ※浸水深3mは1階の居室が概ね水没する水深です。  
 ※利根川との合流点の水位については、平成27年9月洪水の実績を用いています。  
 ※本検討は暫定値です。
