# 三郷出張所だより

国土交通省関東地方整備局  
江戸川河川事務所  
三郷出張所 発行  
電話 048(952)7015  
2016年4月【第30号】

## 三郷市戸ヶ崎地区の低水護岸工事が完成しました。

# 三郷グランドの河道掘削工事が完了しました。

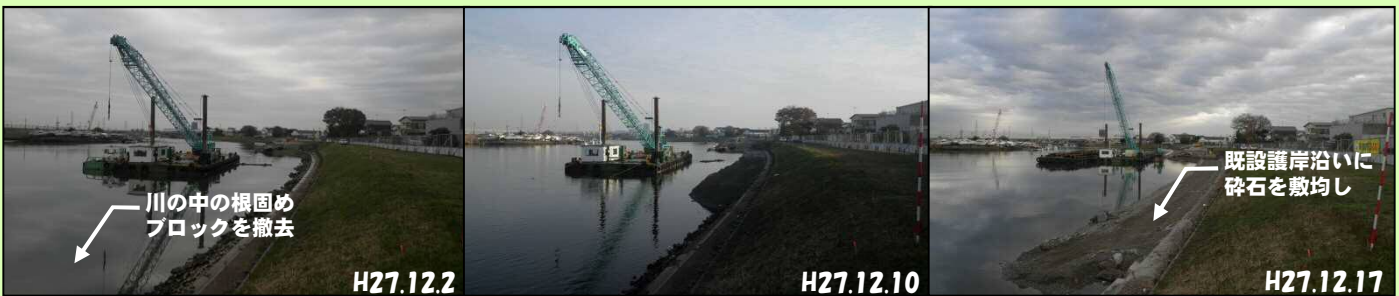
●この段階では、鋼矢板打設時の障害となる「根固めブロック」を撤去し、既設護岸沿いに「砕石」を敷均しています。

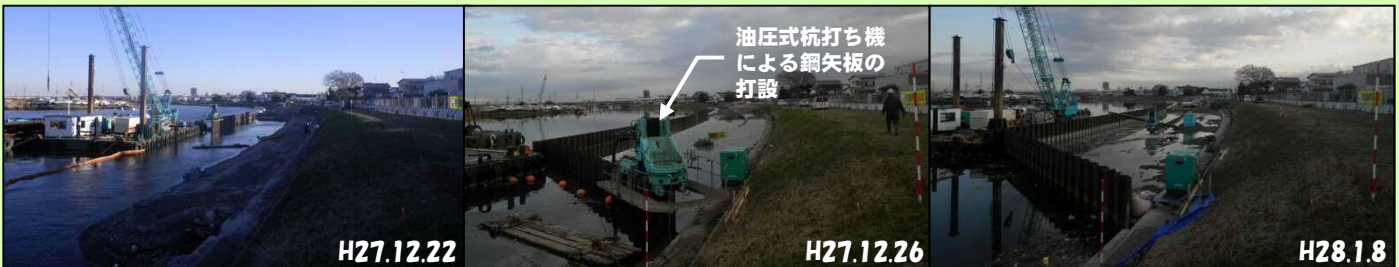
●この段階では、川の中に新たな護岸を形成する「鋼矢板」を打設（設置）しています。

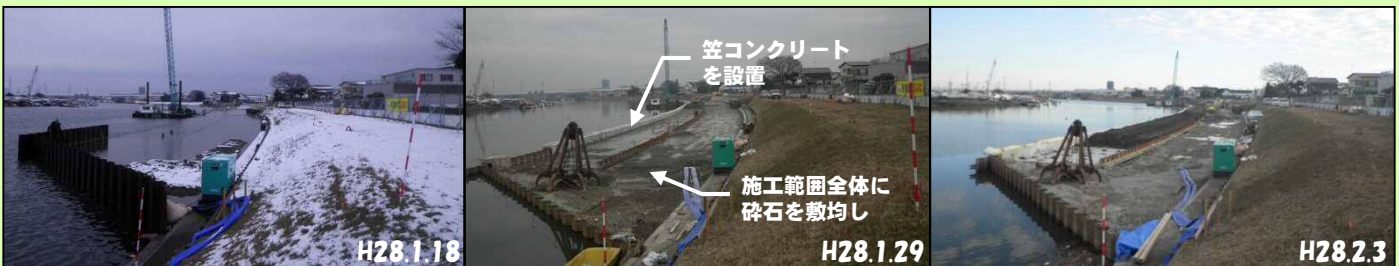
●この段階では、鋼矢板の頭部に「笠コンクリート」という部材を設置し、「砕石」を施工範囲全体に敷均しています。

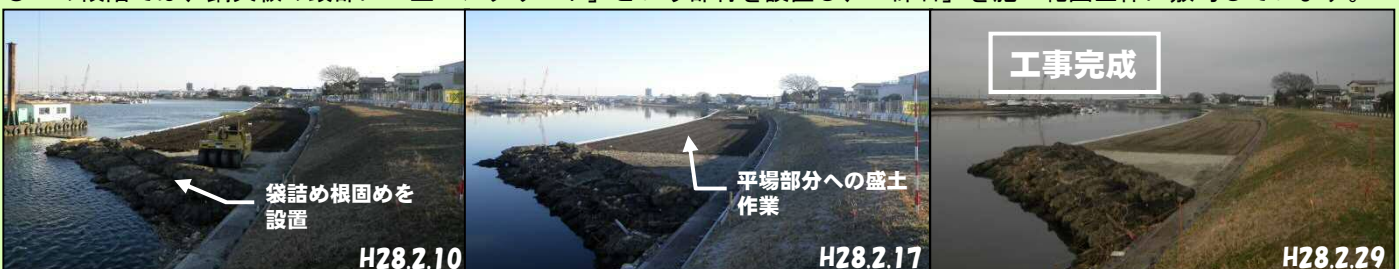
●この段階では、新たな護岸の端部に「袋詰め根固め」という部材を設置し、平場となる部分に「盛土」を行っています。

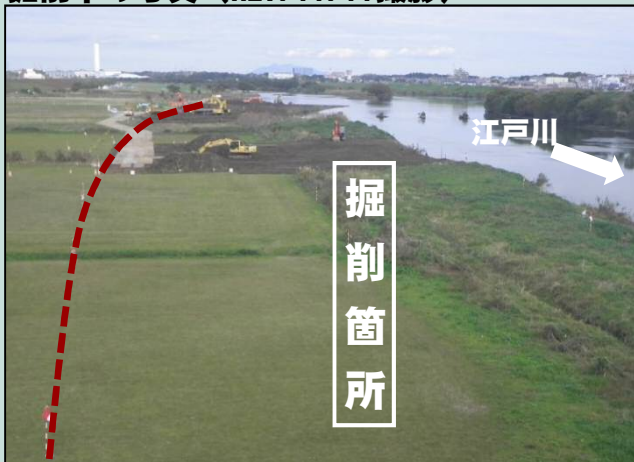
掘削完了後の写真 (H28. 3. 1撮影)
