## 工事事故(速報)の情報提供について

### 【工事事故(速報)発生状況】 (H28.3.31現在)

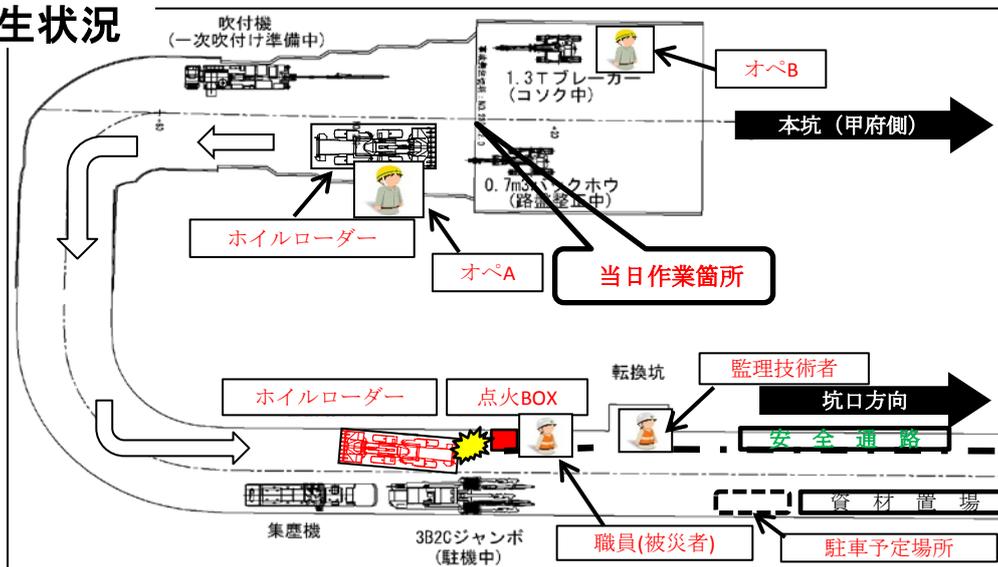
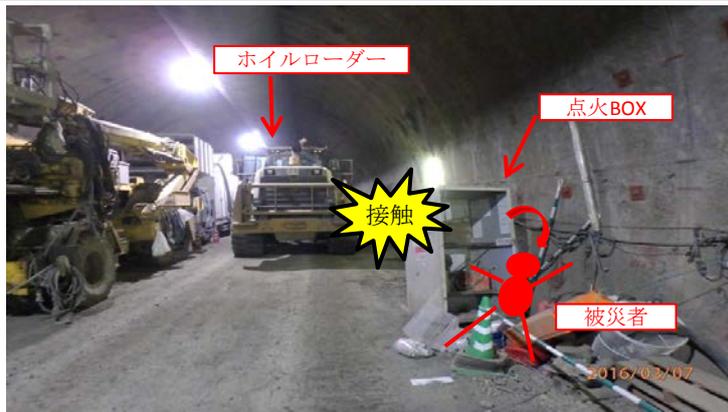
発生日時	平成 28 年 3 月 7 日 (月) 8 時 45 分			
工事情報	道路系事務所 一般土木工事			
被災の状況	性別	年齢	職種	被災の程度
	男	33	元請職員	手指多発解放骨折
事故概要	坑内でホイールローダーがバックしていたところ、点火小屋に接触し、転倒、近くにいた元請職員が負傷			
	労働災害-建設機械の稼働に関連した人身事故

・ズリ出し作業が終了しホイールローダーが定められた駐機場所にバックで移動した際に、被災者(当社職員)がパイロットトンネルの安全通路先端にある点火BOXで掲示物を整理しようとしていたところ、ホイールローダーが点火BOXに接触し点火BOXが傾き、被災者の指が点火BOXとトンネル側壁との間に挟まれた。

・狭隘な箇所における資機材の配置及び安全対策の検討不足など

・現場条件に合わせた、資機材の配置・安全対策を適切に検討するなど

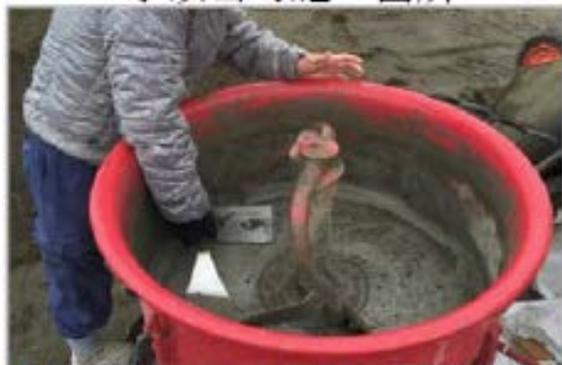
発生日時	平成 28 年 3 月 10 日 ( 木 ) 14 時 50 分			
工事情報	道路系事務所 As舗装工事			
被災の状況	性別	年齢	職種	被災の程度
	男	68	普通作業員	右手薬指第一関節先切断
事故概要	作業員がモルタルミキサー清掃中に手を挟み、指を負傷			
	労働災害一部材の加工作業等により自ら負傷

事故再現(保護具の挟まれ：全景)

- ・被災者は、現場打ちエプロン打設に先んじて、歩車道ブロック布設用基礎石を固定するためのモルタルをモルタルミキサーで練っていた。
- ・モルタルを練り落とした後、ミキサー端にこびりついたモルタルを少量発見したため、通常は電源を落としてから皮鋤(かわすき)で清掃していたが、今回に限り電源を落とさずに清掃しようと手を伸ばしてしまい、回転中の羽と本体の間に手袋が挟まれ引きずられたのち、練り落とし口と羽に指が挟まれ切断した。

- ・機械の稼働中に停止せずに作業した など

- ・稼働中に危険な方法で清掃をさせない等を徹底させる など

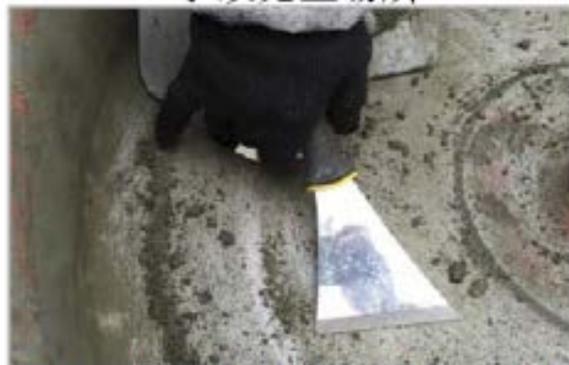
事故再現(右第4指切断：近景)

羽が回転している状態で、清掃していた

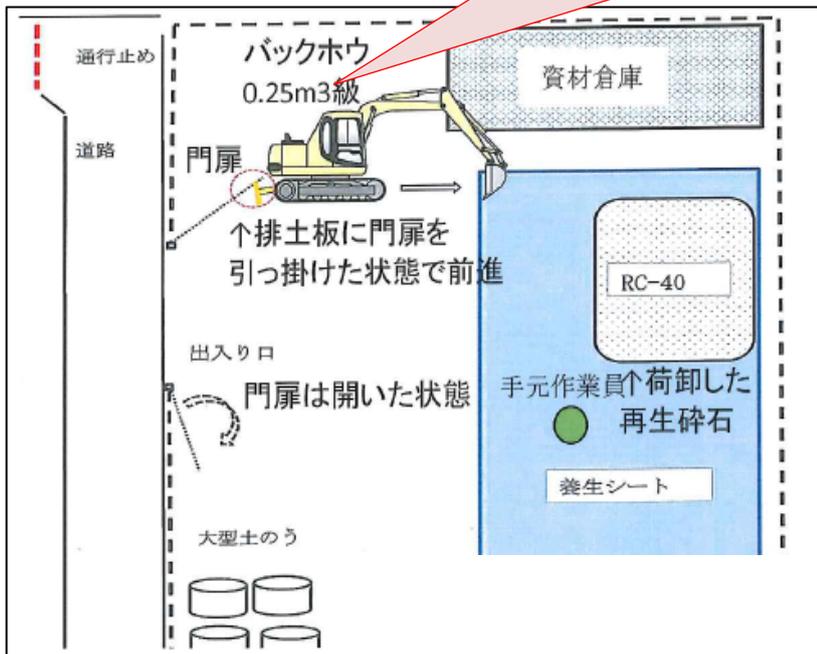
発生日時	平成 28 年 3 月 4 日 (水) 13 時 25 分			
工事情報	河川系事務所 河川しゅんせつ工事			
被災の状況	性別	年齢	職種	被災の程度
	—	—	—	資材置き場フェンス損傷
事故概要	バックホウの排土板が資材置き場フェンスに接触、損傷させたもの			
	公衆損害—その他 公衆損害事故

門扉を引っ掛けた状態で前進

・資材置場にて、碎石の荷卸を行うために重機作業員(1人)が入口の門扉を開け、荷卸の邪魔にならない場所へバックホウ0.25m<sup>3</sup>を移動させ、一旦、資材置場を離れ現場作業へと戻った。

・昼休憩後、荷卸した碎石を集積するために、バックホウ後方の排土板に引っかかっていたフェンス門扉に気づかず、破損させたもの

・周辺の安全確認不足  
など

・機械の稼働前に周辺に人や障害物等がないこと等の確認を徹底させる  
など

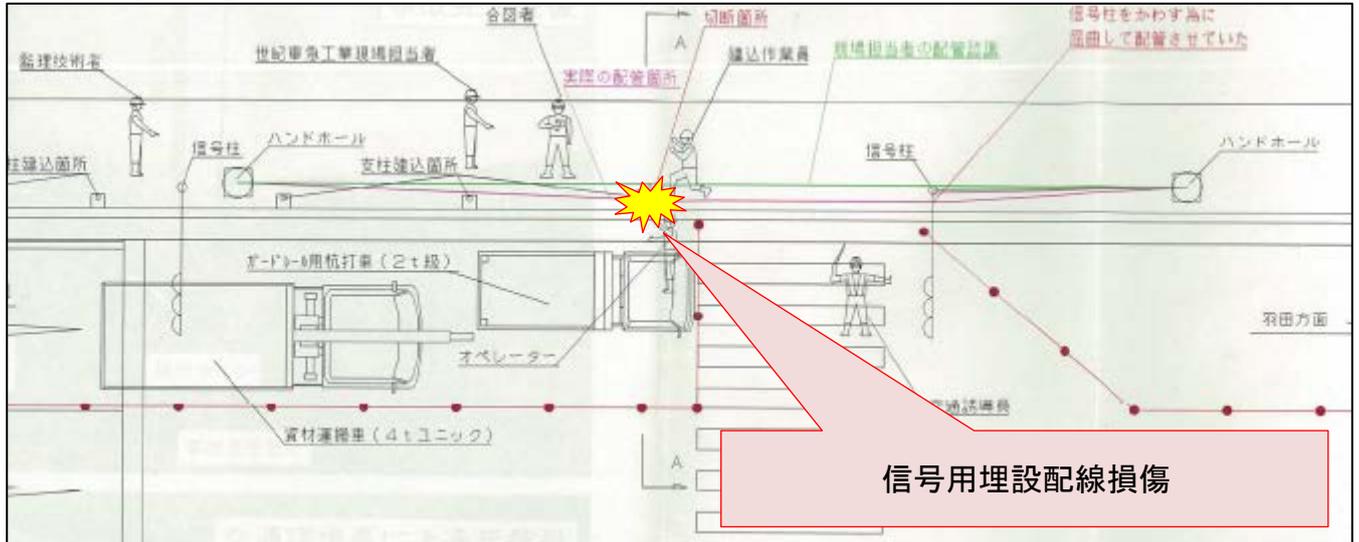
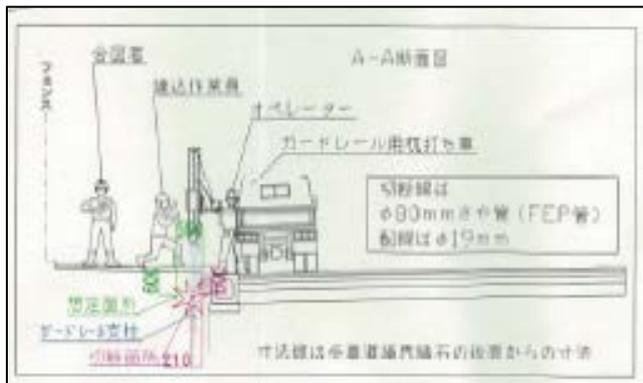
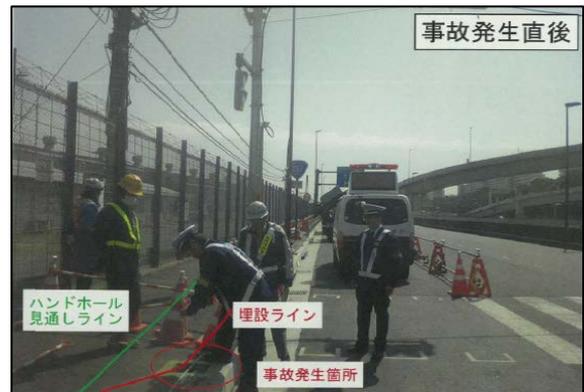
発生日時	平成 28 年 3 月 20 日 (日) 11 時 45 分			
工事情報	道路系事務所 As舗装工事			
被災の状況	性別	年齢	職種	被災の程度
	—	—	—	信号ケーブル切断
事故概要	Gr支柱打ち込み時に信号ケーブルを切断し、信号が点滅になったもの			
	公衆損害—架空線・標識等損傷

- ・土中式ガードレール支柱をくい打機で打ち込んだところ、その支柱直下にあった当該工事にて移設設置した信号用埋設配線を損傷した。
- ・埋設配線設置時に配線経路上に支障物があった為、経路の一部を変更した。その変更事項を元請け職員間で共有していなかった為、当該作業(くい打ち)で経路の変更となった配線の上に打ち込んでしまった。

- ・事前の図面確認や試掘などの地下埋設物に対する安全管理が十分に実施されていないなど

- ・作業前に図面の確認や試掘、管理者の立会などの地下埋設物に対する安全管理を徹底するなど
