| 基本データ | | |
|---|---|---|
| 位置情報 | 箇所ID | 19-100413K |
| | 路線名 | 一般国道138号 |
| | 交差点名 | (仮)山中梨ヶ原交差点 |

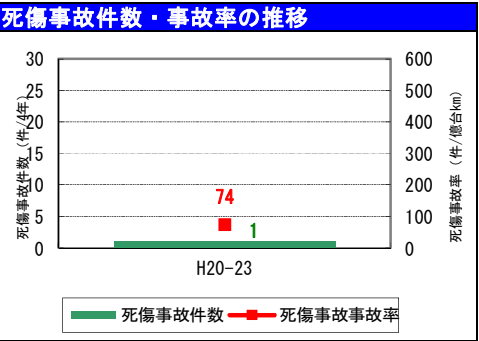
写真【対策前】  
①

| 事故発生主要因 | | | | | | | |
|---|---|---|---|---|---|---|---|
| 1 | 交差点付近 | 昼夜 | 乾燥 | 車両相互 | 追突 | 追突事故への注意喚起 | 交差点内カラー舗装 |

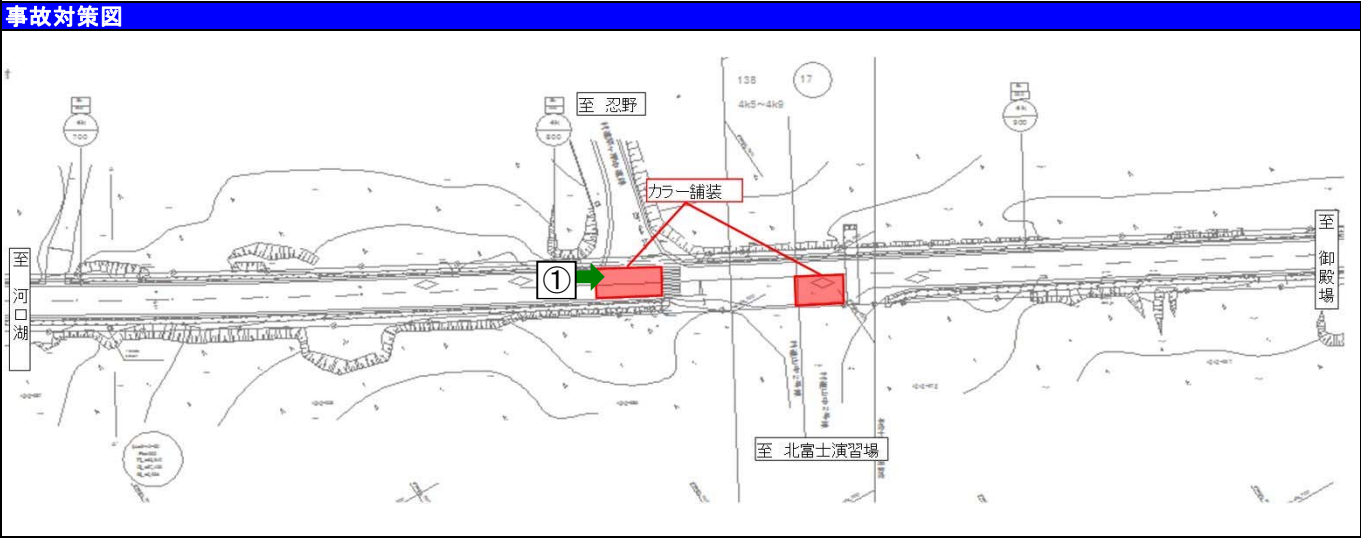
写真【対策後】  
①

| 対策工程別評価 | | | | | | | | | | | |
|---|---|---|---|---|---|---|---|---|---|---|---|
| 1 | 追突 | カラー舗装 | H25 | H25 | H20<br>～H23 | 0.3<br>〔件/年〕 | | 〔件/年〕 | 〔件/年〕 | 〔％〕 | |
