| 基本データ | | |
|---|---|---|
| 位置情報 | 箇所ID | 19-102170K |
| | 路線名 | 一般国道52号 |
| | 交差点名 | (仮)十五所北側交差点 |

| 事故発生主要因 | | | | | | | |

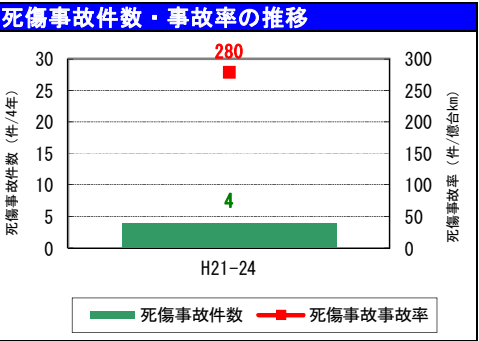
| 基本データ | | |
|---|---|---|
| | 箇所住所 | 南アルプス市十五所1163 |

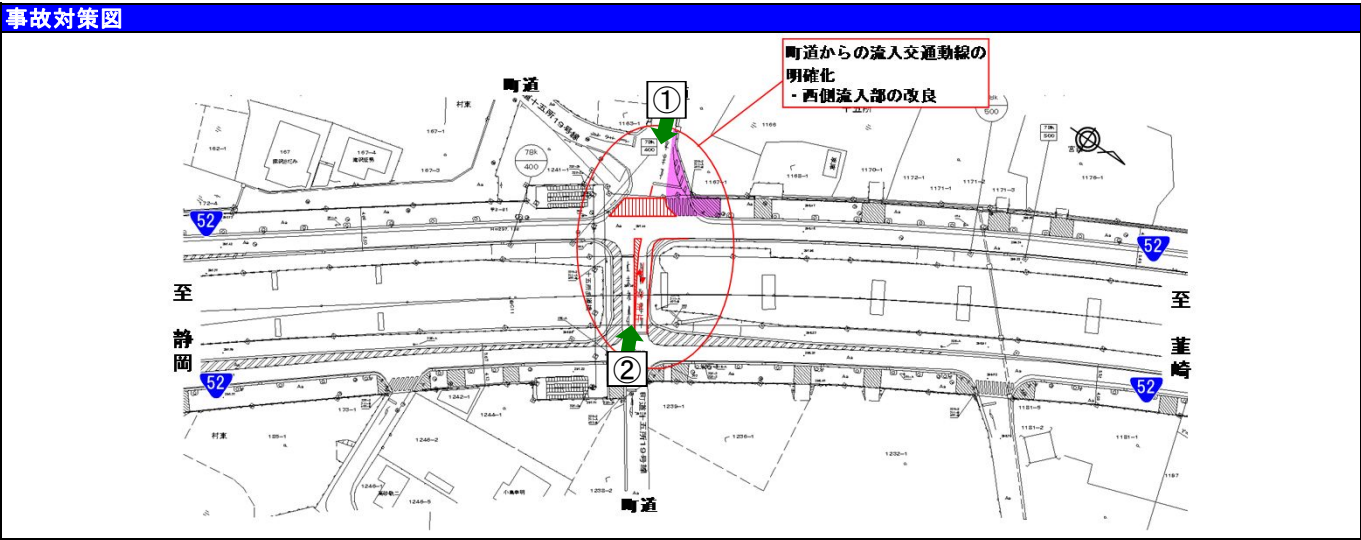
写真〔対策前〕

| 事故発生主要因 | | | | | | | |
|---|---|---|---|---|---|---|---|
| 1 | 交差点内 | 昼夜 | 乾燥 | 自転車対自動車 | 出会い頭事故 | 町道からの流入交通導線の明確化 | 流入部の改良 |

| 対策工程別評価 | | | | | | | | |
|---|---|---|---|---|---|---|---|---|
| 1 | 出会い頭事故 | 流入部の改良 | H26 | H26 | H21～H24 | 0.3 [件/年] | | [件/年] |
