| 基本データ | | |
|---|---|---|
| 位置情報 | 箇所ID | 19-100733K |
| | 路線名 | 一般国道52号 |
| | 交差点名 | (仮)小笠原1159交差点 |

| 事故発生主要因 | | | | | | | |

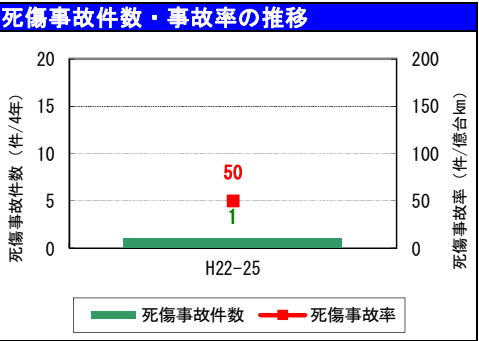
| 事故発生主要因 | | | | | | | |
|---|---|---|---|---|---|---|---|
| 1 | 交差点付近 | 昼夜 | 乾燥 | 車両相互 | 出会い頭 | 本線下り線直進車の走行路の明確化 | ゼブラ設置 |
| 2 | 交差点付近 | 昼夜 | 乾燥 | 車両相互 | 出会い頭 | 本線下り線直進車の走行路の明確化 | 区画線劣化改善 |
