整理番号： 19-000338T ラーメン店「くらま」前交差点

基本データ		
位置情報	箇所ID	19-000338T
	路線名	一般国道20号
	キロ程	142.115KP ~ 142.232KP
	単・交区分	交差点
	交差点名	ラーメン店「くらま」前交差点
	従道路	市道 西山新町線
区間特性	箇所住所	甲斐市竜王79
	座標	35.4014, 138.3005
	道路特性	信号無し 3差路 4車線×1車線
管理者情報	箇所延長(m)	117m
	道路管理者等 管轄警察署	国土交通省/甲斐市 斐崎警察署

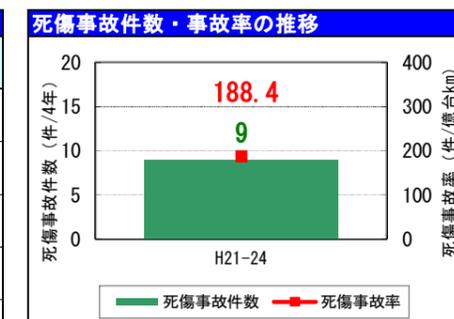
事故発生主要因							
番号	事故位置	昼夜	路面状態	当事者	事故類型	対策方針	具体的対策
1	交差点内	昼	乾燥	車両相互	追突	区画線を明確化	停止線、路面標示「止まれ」引き直し
2	交差点内	昼	乾燥	車両相互	出会い頭	区画線を明確化	停止線、路面標示「止まれ」引き直し
3							
4							
5							
6							
7
