整理番号： 19-T02236-000 大月市猿橋町殿上51～殿上38

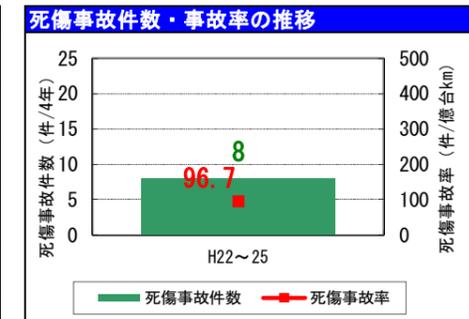
事故発生主要因							
番号	事故位置	昼夜	路面状態	当事者	事故類型	対策方針	具体的対策
1	上下	昼夜	乾燥	自動車相互	追突	直進車の速度抑制	減速路面表示
2	上下	昼夜	乾燥	自動車相互	出会い頭	直進車への注意喚起	法定外看板「車両出入り注意」
3							
4							
5							
6							
7

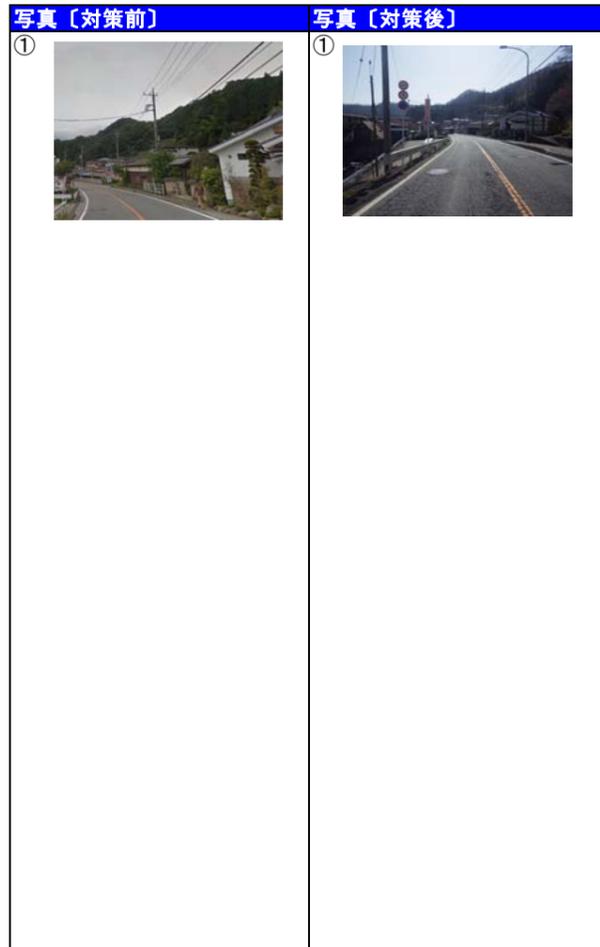
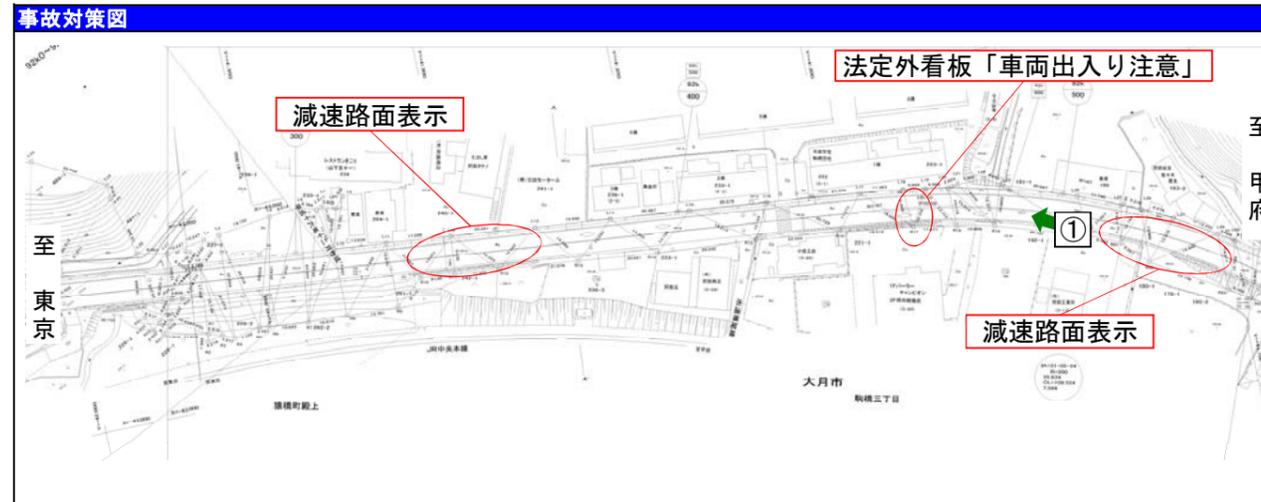
事故発生状況の整理		対策前	
		H22	～H25
死傷事故件数 [件]		8	
うち自転車関与 [件]		1	
うち歩行者関与 [件]		1	
死傷事故率 [件/100km]		96.7	
死亡事故件数 [件]		0	
重大事故件数 [件]		0	
死傷者数 [人]		11	
重傷者数 [人]		0	
死者数 [人]		0	
昼夜 [件]	昼	7	87.5%
	夜	1	12.5%
	その他	0	0.0%
路面状態 [件]	舗装・乾燥	7	87.5%
	舗装・湿潤	1	12.5%
	舗装・凍結	0	0.0%
	舗装・積雪	0	0.0%
	その他	0	0.0%
当事者種別 [件]	自動車	6	75.0%
	二輪車	0	0.0%
	自転車	1	12.5%
	歩行者	1	12.5%
	その他	0	0.0%
1 当年齢 [件]	0～15歳	0	0.0%
	16～24歳	2	25.0%
	25～64歳	5	62.5%
	65歳以上	1	12.5%
	その他	0	0.0%
2 当年齢 [件]	0～15歳	0	0.0%
	16～24歳	1	12.5%
	25～64歳	6	75.0%
	65歳以上	1	12.5%
	その他	0	0.0%
事故類型 [件]	人对車両	1	12.5%
	正面衝突	0	0.0%
	追突	5	62.5%
	出合頭	2	25.0%
	左折時	0	0.0%
	右折時	0	0.0%
	その他車両相互	0	0.0%
	車両相互計	7	87.5%
	車両単独	0	0.0%
	その他	0	0.0%
道路線形	カーブ・勾配	8	100.0%
	カーブ・平坦	0	0.0%
	直線・勾配	0	0.0%
	直線・平坦	0	0.0%
	その他	0	0.0%

対策工種別評価											
番号	対象事故類型	具体的対策	対策実施年度		事前評価値		事後評価値		対策効果		備考 (効果の判定)
			開始	完了	評価年	評価値	評価年	評価値	増減数	増減率	
1	追突	減速路面表示	H27	H27	H22 ～H25	1.3 [件/年]	H28 ～H31	[件/年]	[件/年]	[%]	
2	出会い頭	法定外看板「車両出入り注意」	H27	H27	H22 ～H25	0.5 [件/年]	H28 ～H31	[件/年]	[件/年]	[%]	
3											
4											
5											
6											
7
