7月20日アオコ対策状況

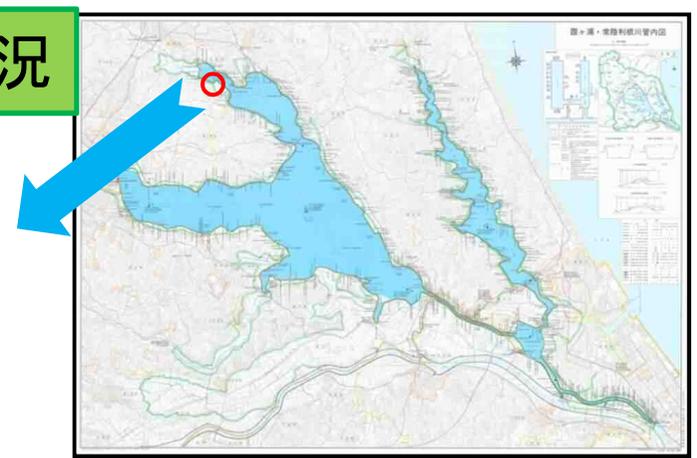
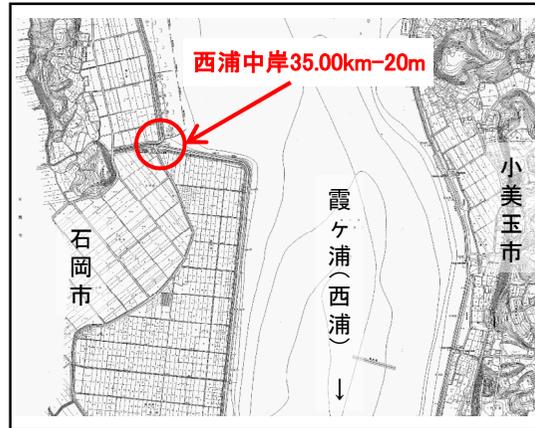
作業前アオコ発生状況

1. 対策箇所: 石岡市三村付近
2. 発生状況: 流入水路の周辺にアオコが吹き寄せられ、腐敗臭もしてレベル6に達していました。
3. 対策内容: 水中ポンプ1台を運転し、アオコを沈降させました。
4. 対策効果: アオコレベル6をアオコレベル2~3程度まで改善しました。

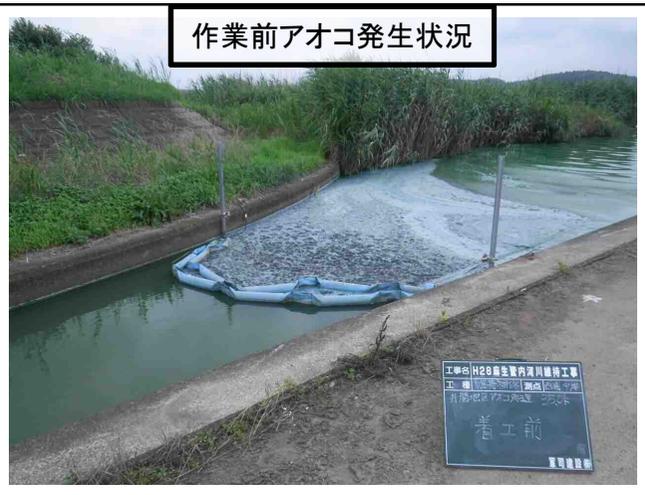
放水によるアオコ沈降作業
