# 7月26日アオコ対策状況

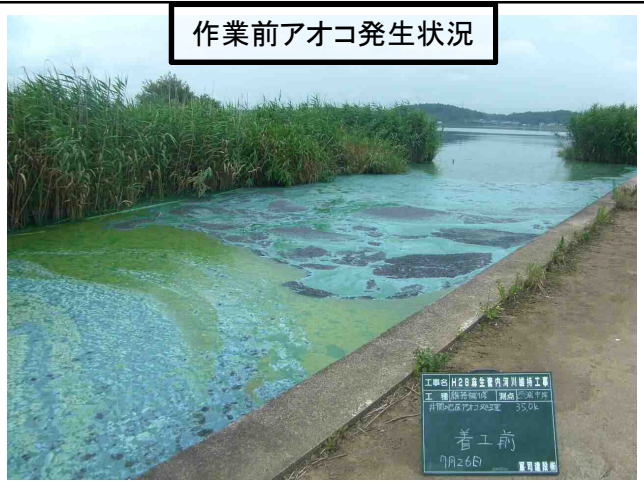
作業前アオコ発生状況

1. 対策箇所: 石岡市三村付近
2. 発生状況: 流入水路の周辺にアオコが吹き寄せられ、腐敗臭がしてレベル6に達していました。
3. 対策内容: 水中ポンプ1台を運転し、アオコを沈降させました。
4. 対策効果: アオコレベル6をアオコレベル2～3程度まで改善しました。

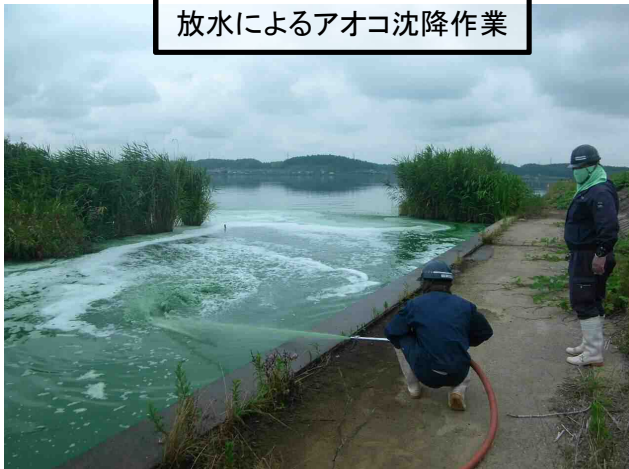
放水によるアオコ沈降作業

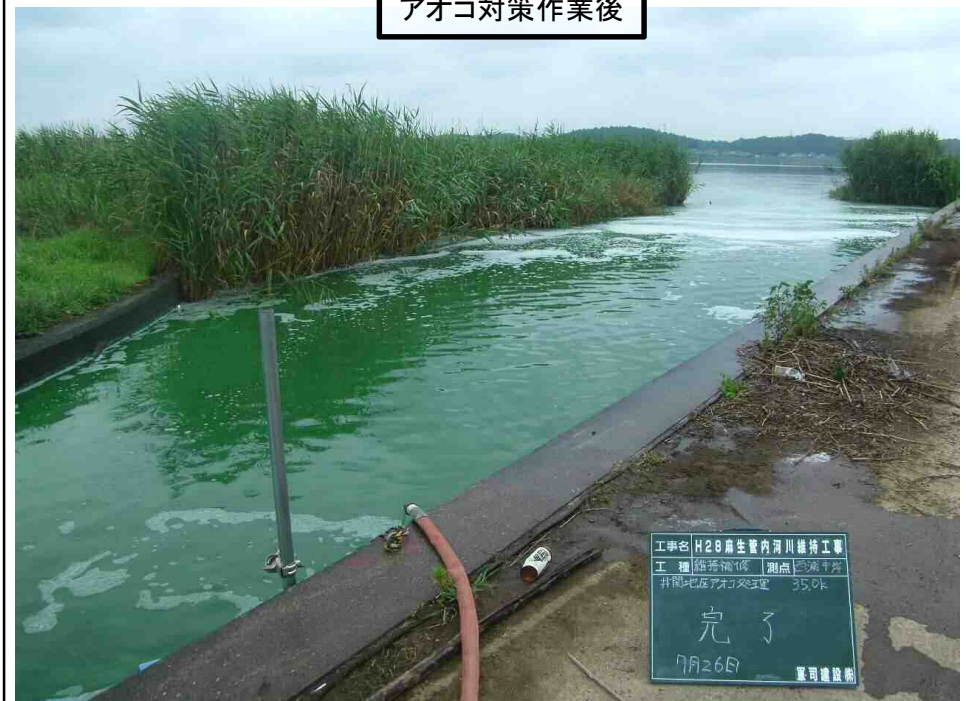
アオコ対策作業後
