●平成28年度 工事事故発生状況(発生形態別)

● H28年度重点的安全対策項目

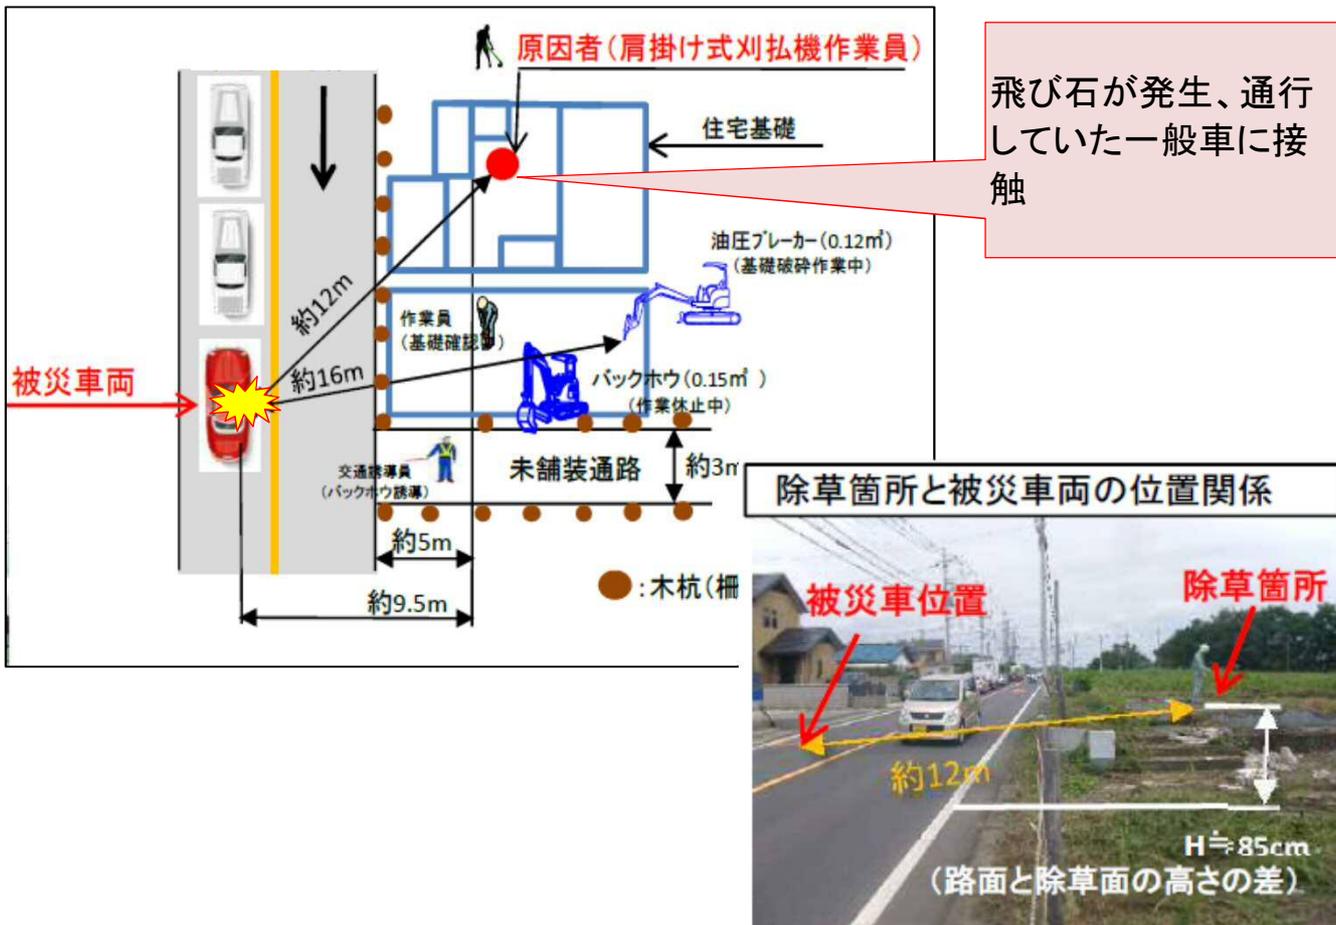
事故発生状況

発生日時	平成 28 年 7 月 22 日 (金) 9 時 40 分			
工事情報	河川系事務所 維持修繕工事			
被災の状況	性別	年齢	職種	被災の程度
	—	—	—	一般車両損傷(窓ガラス)
事故概要	取得用地内の除草中(肩掛け式刈払機)に飛び石が発生、通行中の一般車を損傷させたもの 公衆損害-第三者の負傷・第三者車両に対する損害

・用地買収地において、撤去予定の住宅基礎確認のため、肩掛け式刈払機で除草作業(1名)中に、飛び石が発生、買収地に面した県道通行中の一般車の窓ガラスが損傷

・一般道から距離が離れていると判断し、防護ネットを使用しなかったなど

・防護ネットを使用するように周知徹底。など

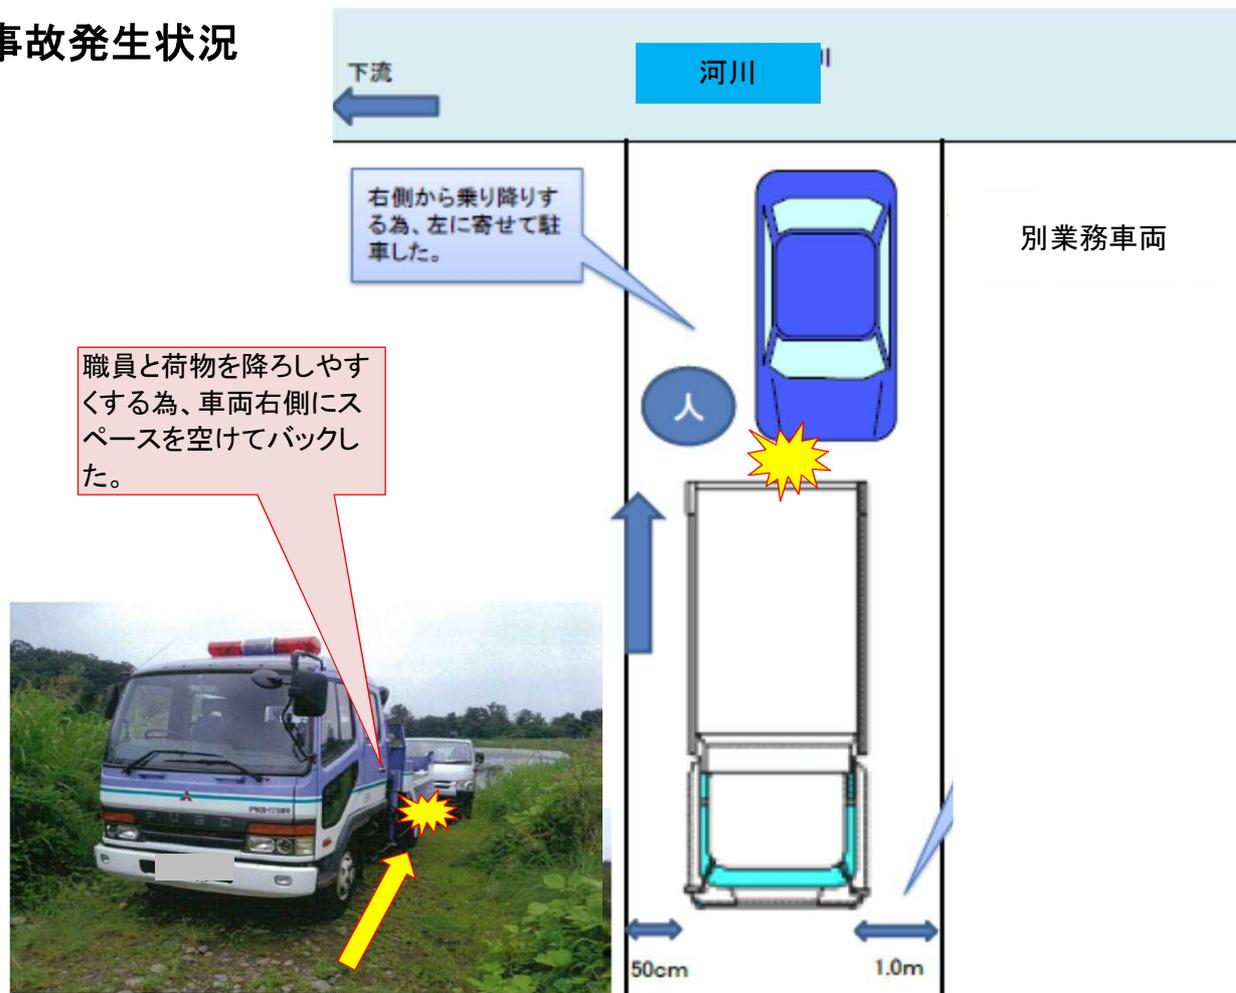
事故発生状況

発生日時	平成 28 年 7 月 27 日 (水) 8 時 40 分			
工事情報	河川系事務所 役務			
被災の状況	性別	年齢	職種	被災の程度
	-	-	-	車両損傷(他業務)
事故概要	現地において車両管理員が運転する車両が駐車されていた別業務車両に接触、損傷させた			
	公衆損害-第三者の負傷・第三者車両に対する損害

・簡易水質調査のため、河川敷へ行った際に、現地において縦列駐車をするため、車両をバックさせたが、荷台バンパーのフック部分が他業務で先に駐車していた車両(レンタカー)のフロント部分へ接触し損傷した。(長さ20cm程度)

【事故発生原因】
 ・運転手が他業務の職員が誘導(ストップの合図)してくれると思い後方確認を怠り、バックしたなど

【事故防止のポイント】
 ・周囲を良く確認することを周知・徹底させるなど
