水害から街を守る

近年の主な治水事業(久慈川)

久慈川・那珂川流域における減災対策協議会

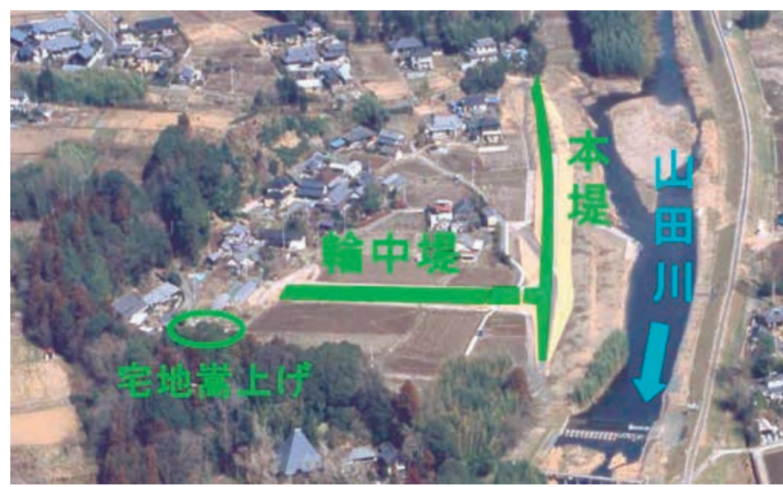
とう れん じ わ じゅう てい か さ
①東連地地区輪中堤・宅地嵩上げ (平成15年度～平成19年度)

従来の連続堤方式による整備ではなく、地域を堤防で囲む輪中堤と宅地嵩上げによる整備を実施しました。

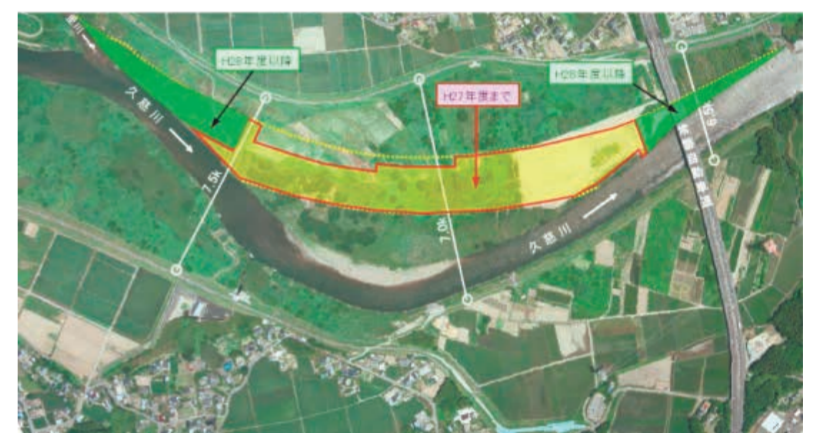
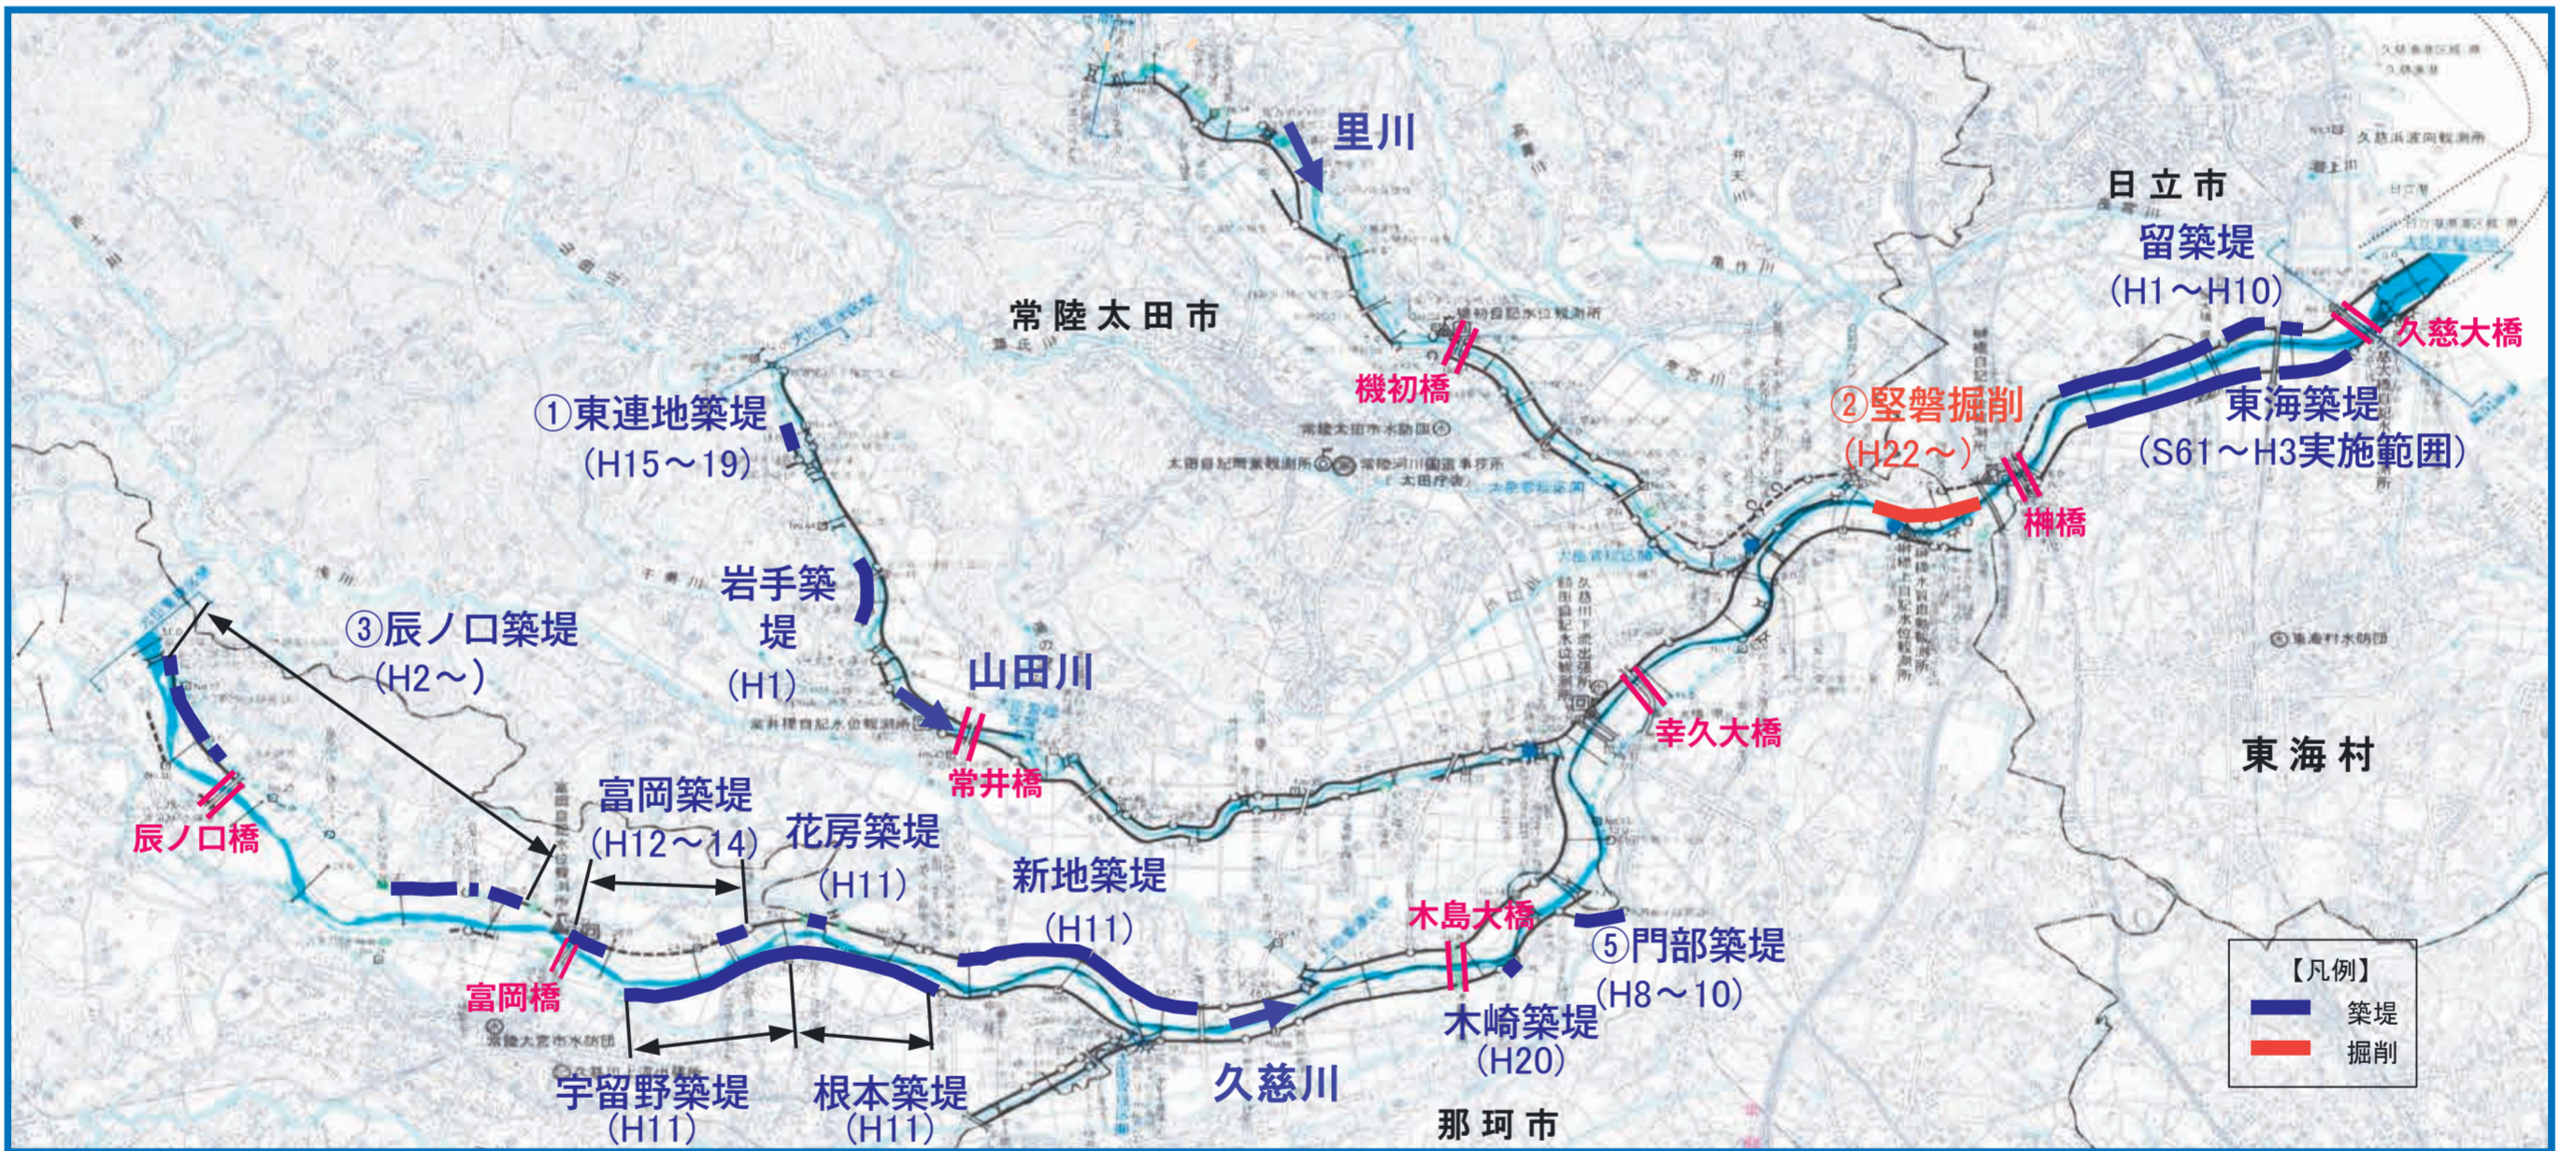
か き わ か どう くっ さく
②堅磐河道掘削 (平成22年度～)

洪水を安全に流下させるため、河道を広げる河道掘削を実施します。

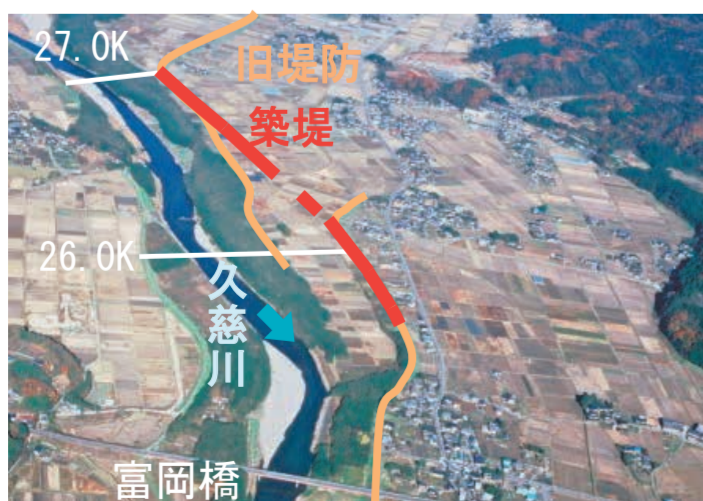
たつ の くち ちく てい
③辰ノ口築堤 (平成2年度～)

昭和61年8月洪水により無堤箇所における浸水被害が発生しました。平成2年から築堤を実施中です。

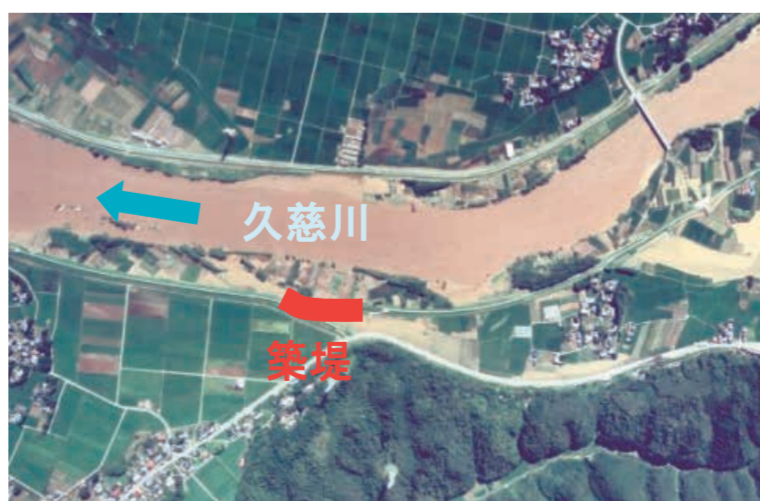
はな ぶさ ちく てい
④花房築堤 (平成11年度)

昭和61年8月洪水により無堤箇所における浸水被害が発生しました。築堤を実施しました。

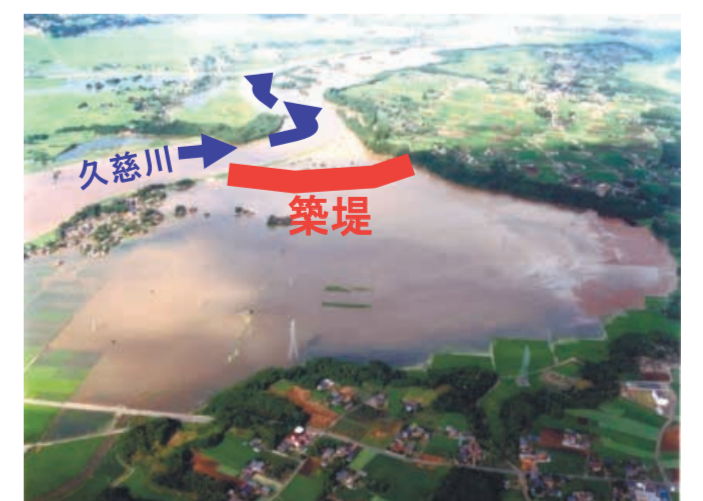
かど べ ちく てい
⑤門部築堤 (平成8年度～10年度)

昭和61年8月洪水により無堤箇所における浸水被害が発生しました。築堤を実施しました。
