# 明治43年の洪水

～明治政府を動かした大洪水～

## ▶ 1910（明治43）年洪水の被害の主な被害状況

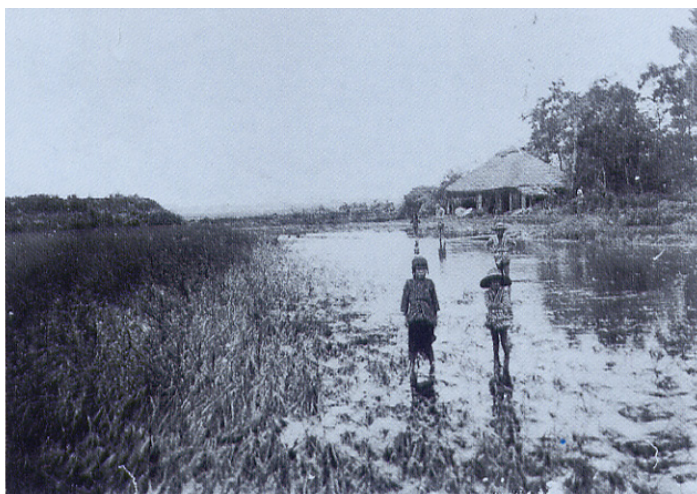
明治43年の洪水のようす（川越市）

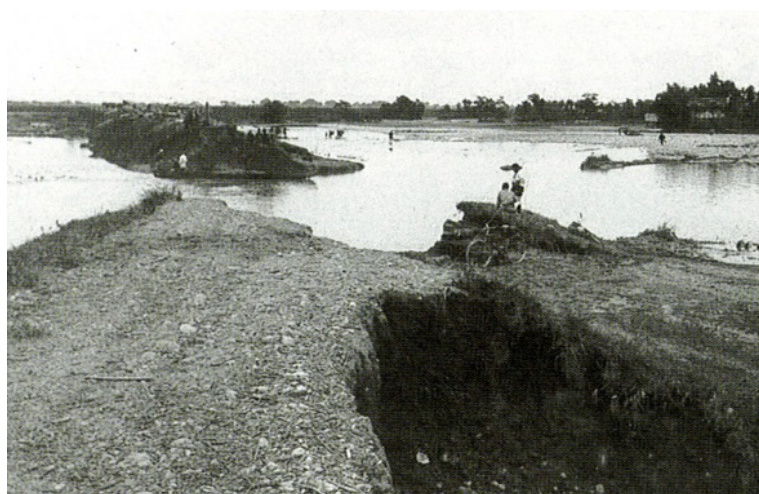
堤防決壊の光景（熊谷市村岡付近）

この大雨により荒川では10日18時30分に左岸の大麻生村（現熊谷市）で破堤、右岸では10日夜半から11日朝にかけて吉岡・吉見（現熊谷市）で破堤しました。

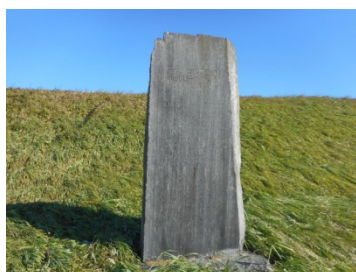
1910（明治43）年洪水により決壊した右岸堤防を修復したことを記念した碑

吉見堤の碑（明治43年大洪水時に決壊した堤防の修復碑）
