# 荒川の大洪水（昭和30年代～平成）

～カスリーン台風以降の洪水～

## カスリーン台風以降の洪水

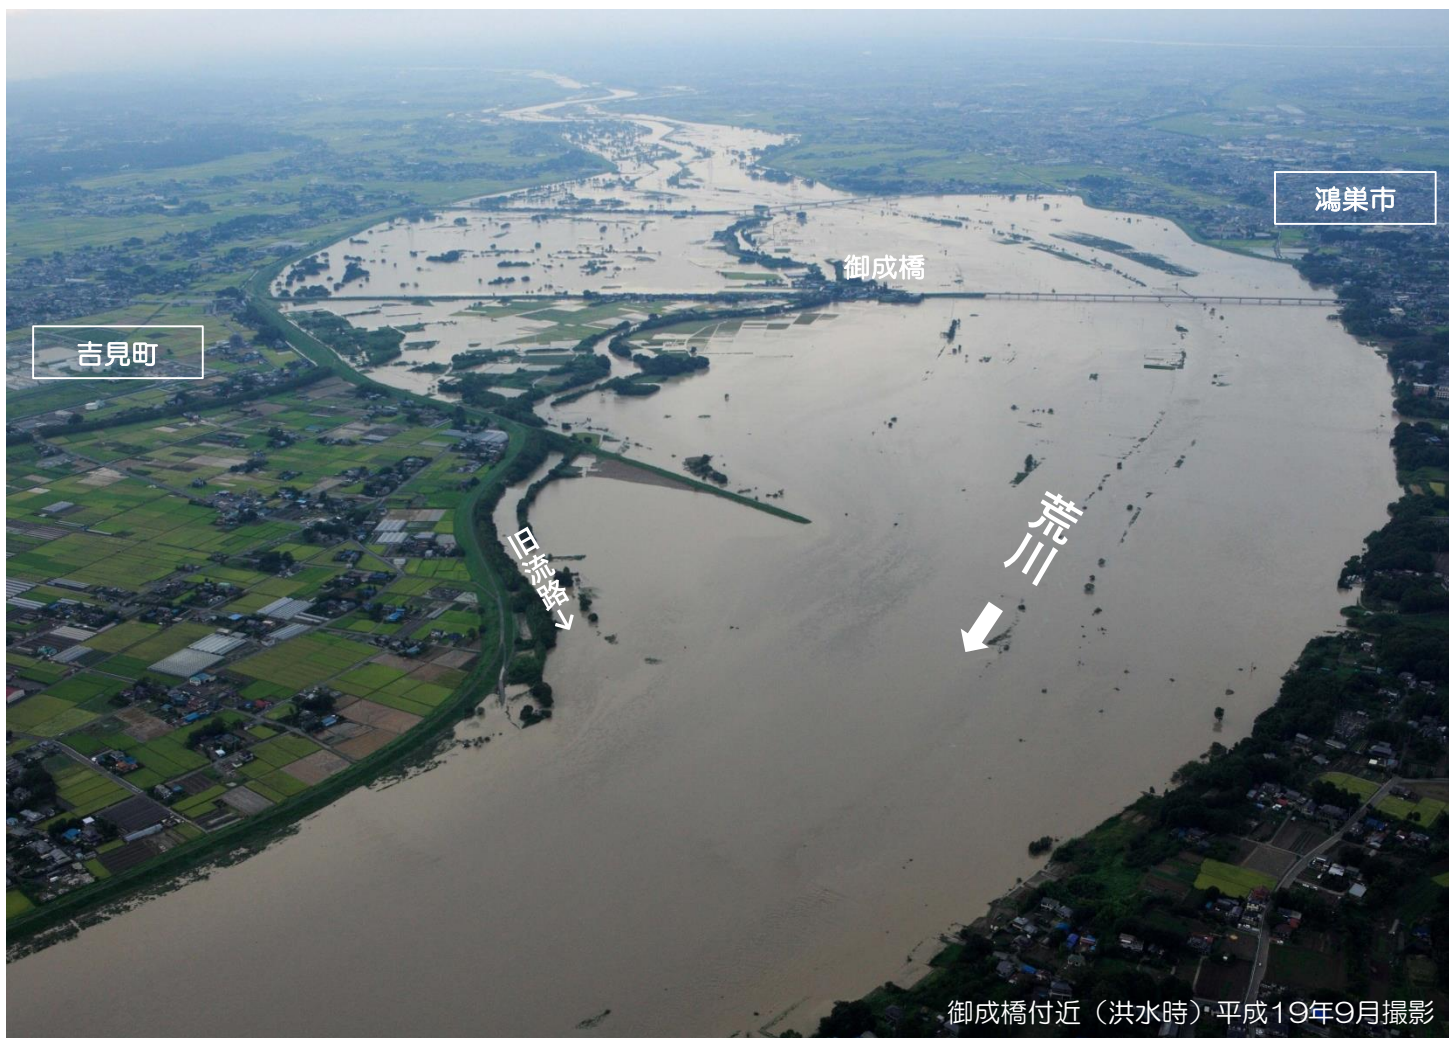
御成橋付近（洪水時）平成19年9月撮影

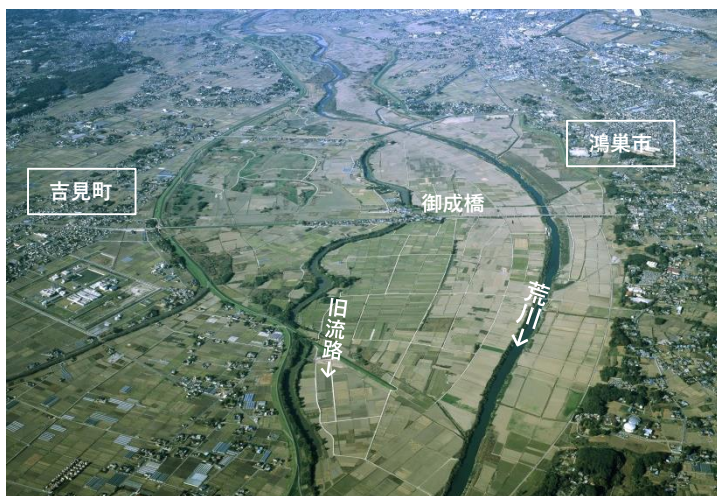
御成橋付近（平常時）

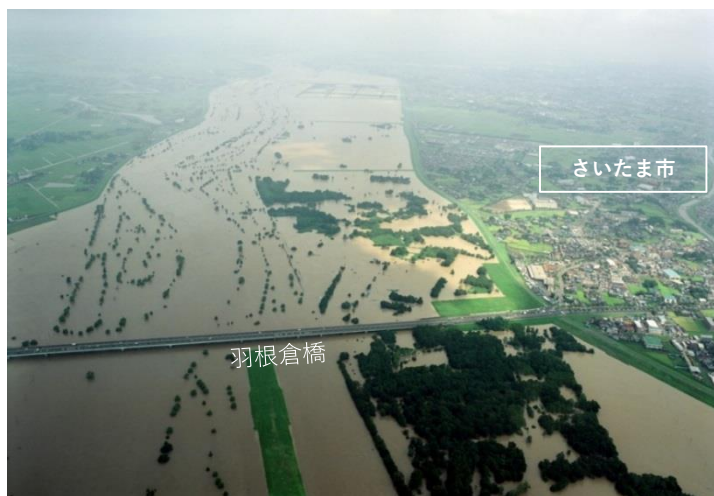
平成11年8月の洪水の様子（さいたま市）

弱い熱帯低気圧、という言葉のイメージから誰もが安心していただいていた8月のお盆の最中の大雨でした。動きの遅い雨雲が関東地方を覆い、荒川流域では13日夜から14日夜にかけて断続的な豪雨に見舞われました。三峰観測所では総雨量497mmを記録し、熊谷水位観測所、治水橋水位観測所では観測開始以来、過去最高となる水位を観測しました。この洪水により、床下浸水1,741戸、床上浸水622戸、全半壊・流失2戸の被害が発生しました。

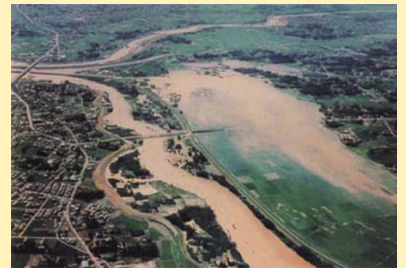
写真手前から越辺川，小畔川，入間川

本州を縦断した台風18号の総雨量は、9月10日の降り始めから12日の降り終わりまで、三峰336mm、名栗348mm、川越338mmで、荒川上流域にほぼ平均して降りました。これにより、死者・行方不明者4人、床下浸水20戸の被害が発生しました。この雨で人口増加の著しい、入間川、新河岸川は大きな被害を受け、特に新河岸川では被害総額211億円にも及ぶ甚大な被害となりました。

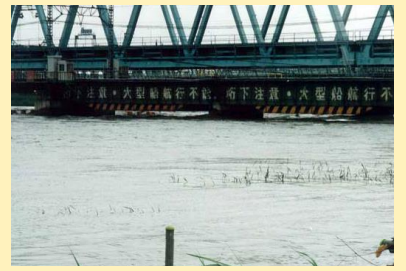
京成押上線橋梁に迫る洪水
