わたらせゆうすいちたんけん  
渡良瀬遊水地探検ブック

## 渡良瀬遊水地の役割は?

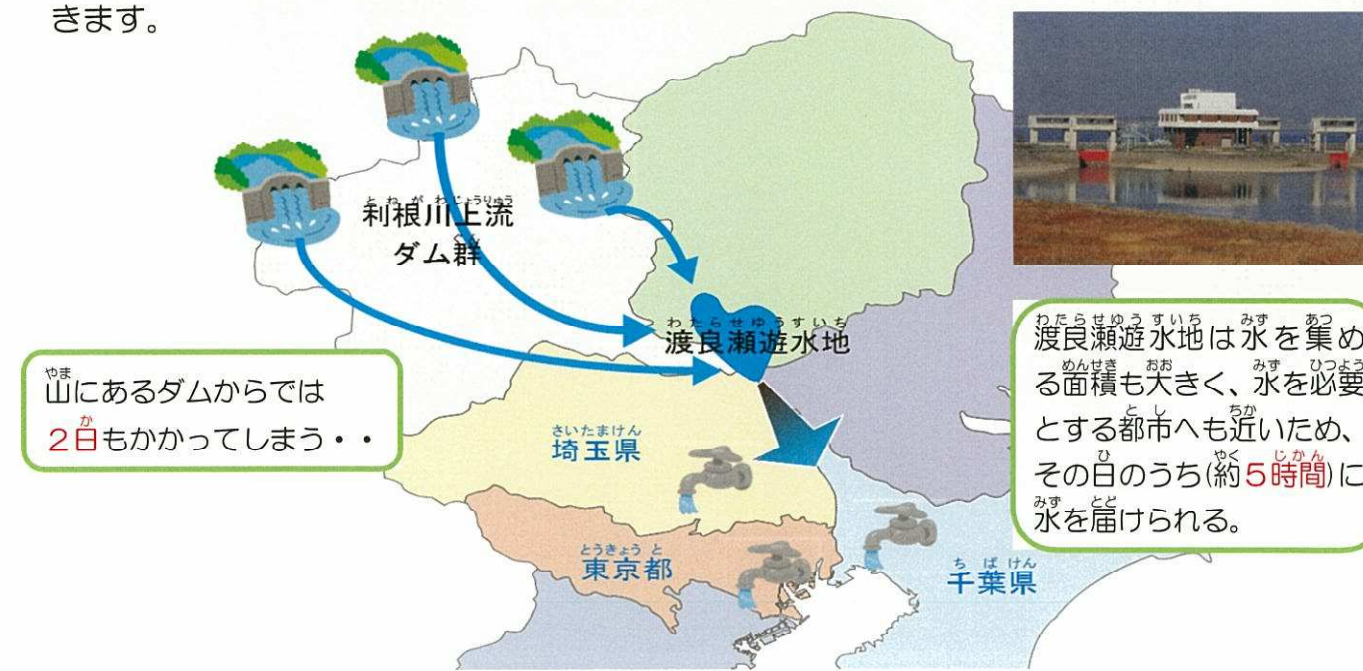
ハート型の貯水池(谷中湖)に、飲み水やお風呂、洗濯などみんなが利用する水を貯めておきます。

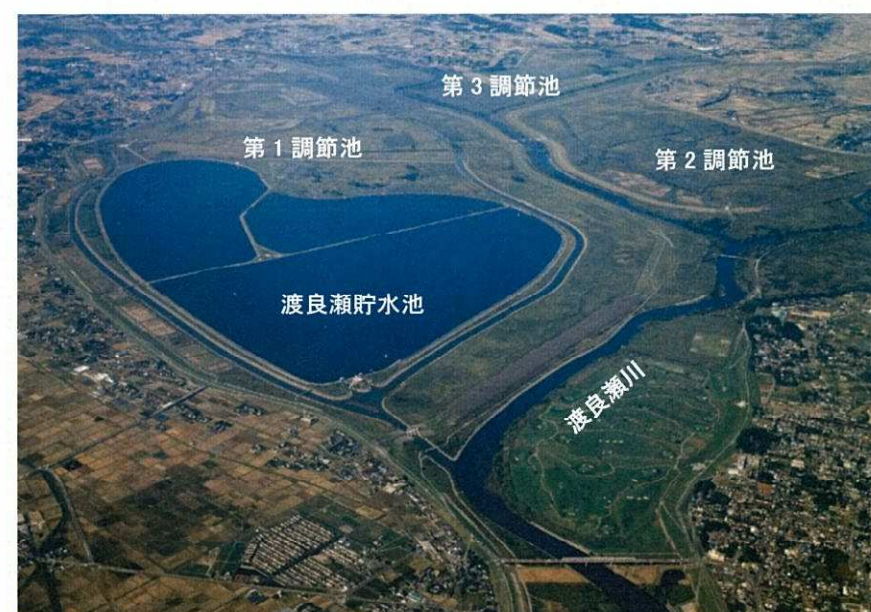
そのために渡良瀬遊水地内に3つの調節池をつくり、洪水時には、一部低くした堤防(越流堤)から調節池に水が入るようにしました。

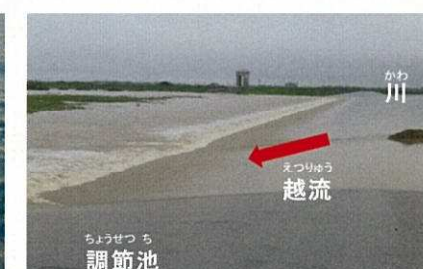
越流堤からの流れ込む様子

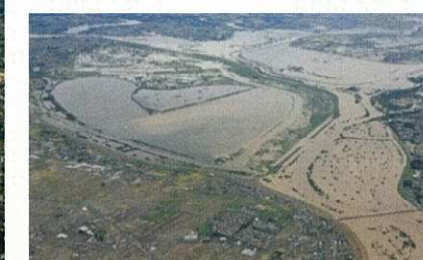
洪水時の渡良瀬遊水地

大雨の時に川の水の一部分を貯め、利根川へたくさんの水が一度に流れないようにし、下流の水害を防ぎます。

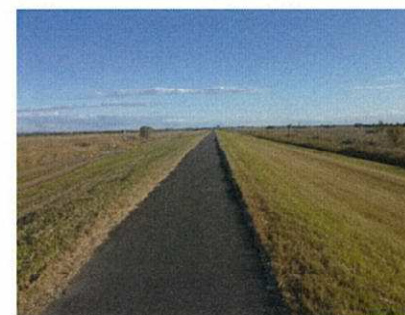
囲ぎよう堤

囲ぎよう堤とは、調節池と  
するため、遊水地内を囲っ  
て作る堤防

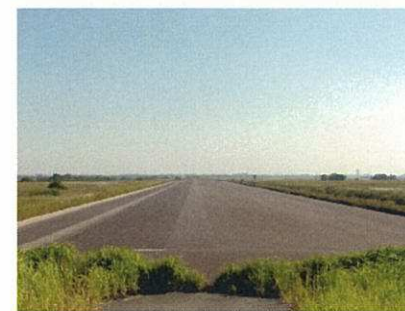
越流堤

越流堤とは、水がある高さ  
以上になったら、遊水地に水  
が入るように周囲より一部  
低くした堤防

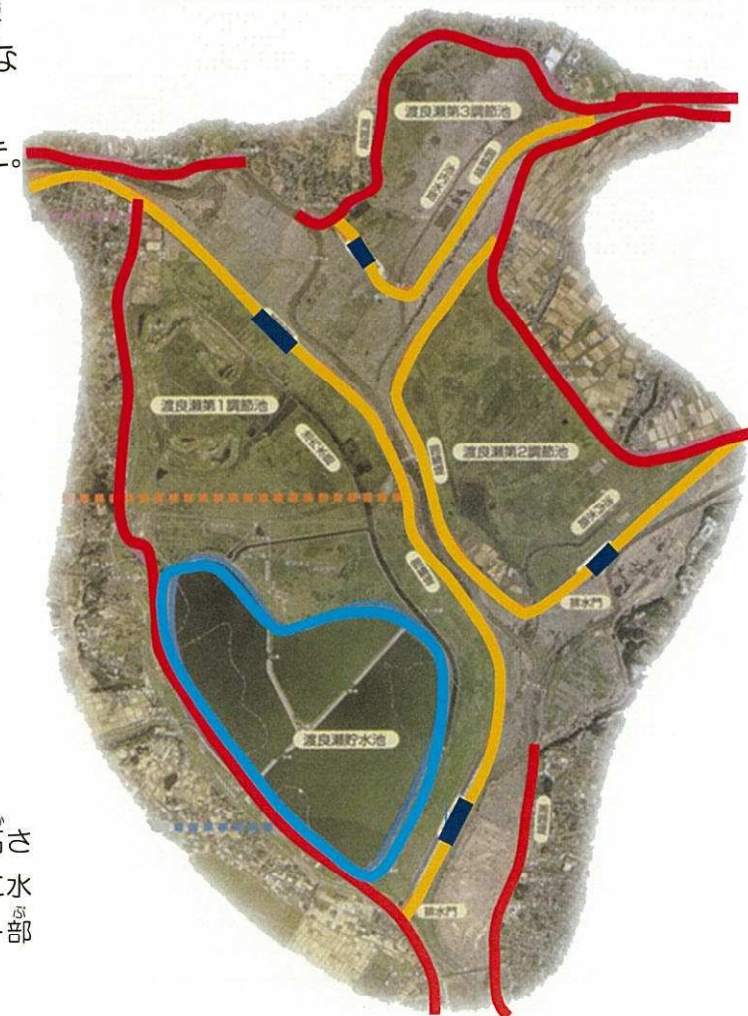
渡良瀬遊水地は、足尾鉱毒事件が起こったため、渡良瀬川の洪水を減らすために計画され、明治45年から谷中村の周りに堤防(赤線で示しています。周囲堤と呼ばれます)を築いてつくられました。その後、カスリーン台風などの台風で大きな洪水が起こったために、昭和38年から遊水地の中に堤防を築き、3つの調節池をつくりました。第1調節池は昭和45年に、第2調節池は昭和47年に、第3調節池は平成9年に完成しました。調節池は、越流堤から洪水の水を流し込み、渡良瀬遊水地を上手に使うための広く大きな池と呼べるものです。また、昭和51年からは、飲み水など生活に使う水を貯めるための貯水池(青線)をつくり始め、平成2年に完成して、利用が始まりました。

周囲堤  
囲ぎよう堤  
越流堤
