# 台風21号の被災概要①

## ■平成29年10月台風21号について

## ■平成29年10月台風21号による被害について

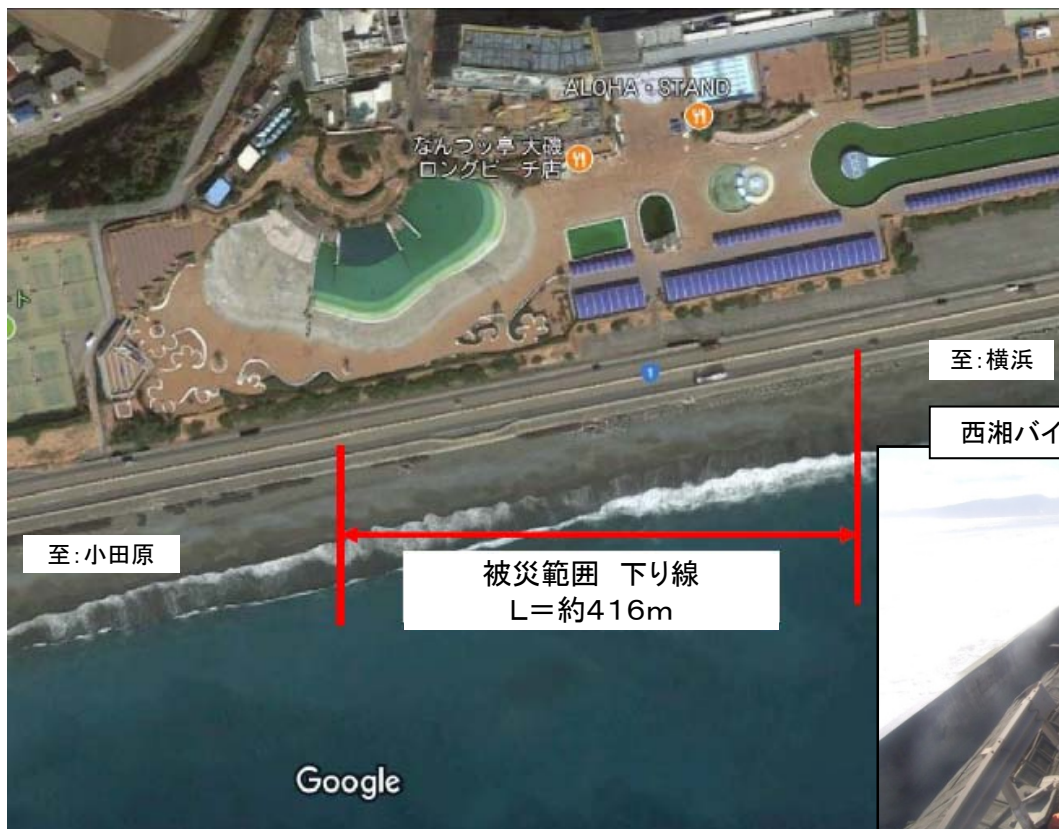
- 関東(山梨・長野含む)では、家屋の床上浸水125棟、床下浸水334棟の被害が発生(消防庁HPより)。
- 国管理河川では、中川(利根川水系)、都幾川(荒川水系)、多摩川本川の3河川で氾濫危険水位を超過し、利根川本川、入間川(荒川水系)、大栗川(多摩川水系)の3河川で堤防や河岸に被害が発生した。
- 都県管理河川では、利根川水系9河川、荒川水系6河川、その他の水系15河川で氾濫危険水位を超過し、埼玉県を中心に20河川の沿川で浸水被害が発生した。
- 関東管内で土砂災害警戒情報が発令され、かつ避難指示又は避難勧告が発令された自治体は40自治体にのぼり、自治体からの要請を受け、排水ポンプ車を5自治体に計8台を派遣した。
- 直轄国道は国道20号の3箇所と国道1号の計4箇所で行き止まりが発生し、国道1号(西湘バイパス)の大磯西IC付近では、越波による擁壁の崩壊等が発生し、現在(11月15日時点)は対面通行規制となっている。

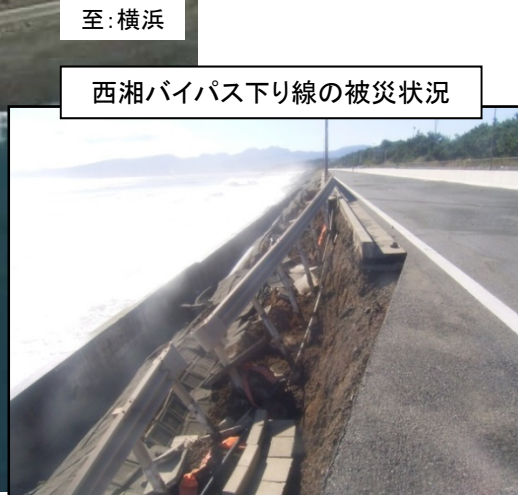
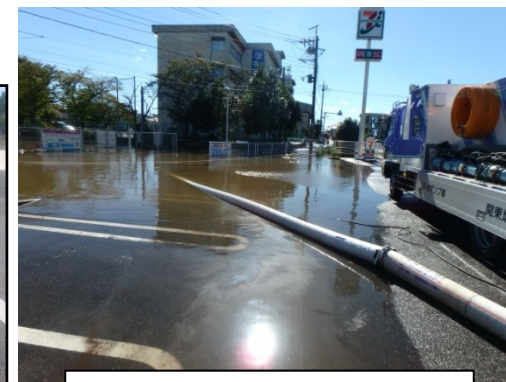
排水ポンプ車による排水状況  
(埼玉県ふじみ野市)
