平成30年7月23日（月）～27日（金）のアオコ発生状況

平成30年7月17日（火）～20日（金）のアオコ発生状況

平成30年7月9日（月）～13日（金）のアオコ発生状況

平成30年7月2日（月）～6日（金）のアオコ発生状況

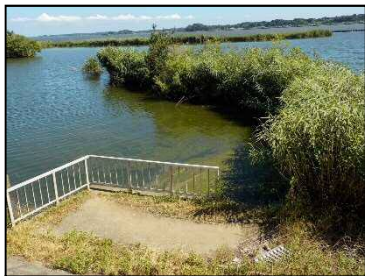
7/2 西浦左岸34km 付近
上高崎揚排水樋門上流側
(レベル3)

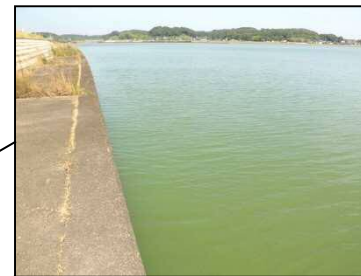
7/2 右岸29km 付近
(レベル2)

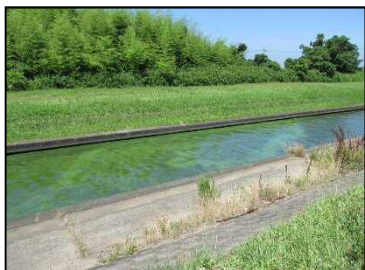
7/2 余郷入承水路
河口～150m上流
(レベル3)
