# 平成30年9月25日（火）～28日（金）のアオコ発生状況

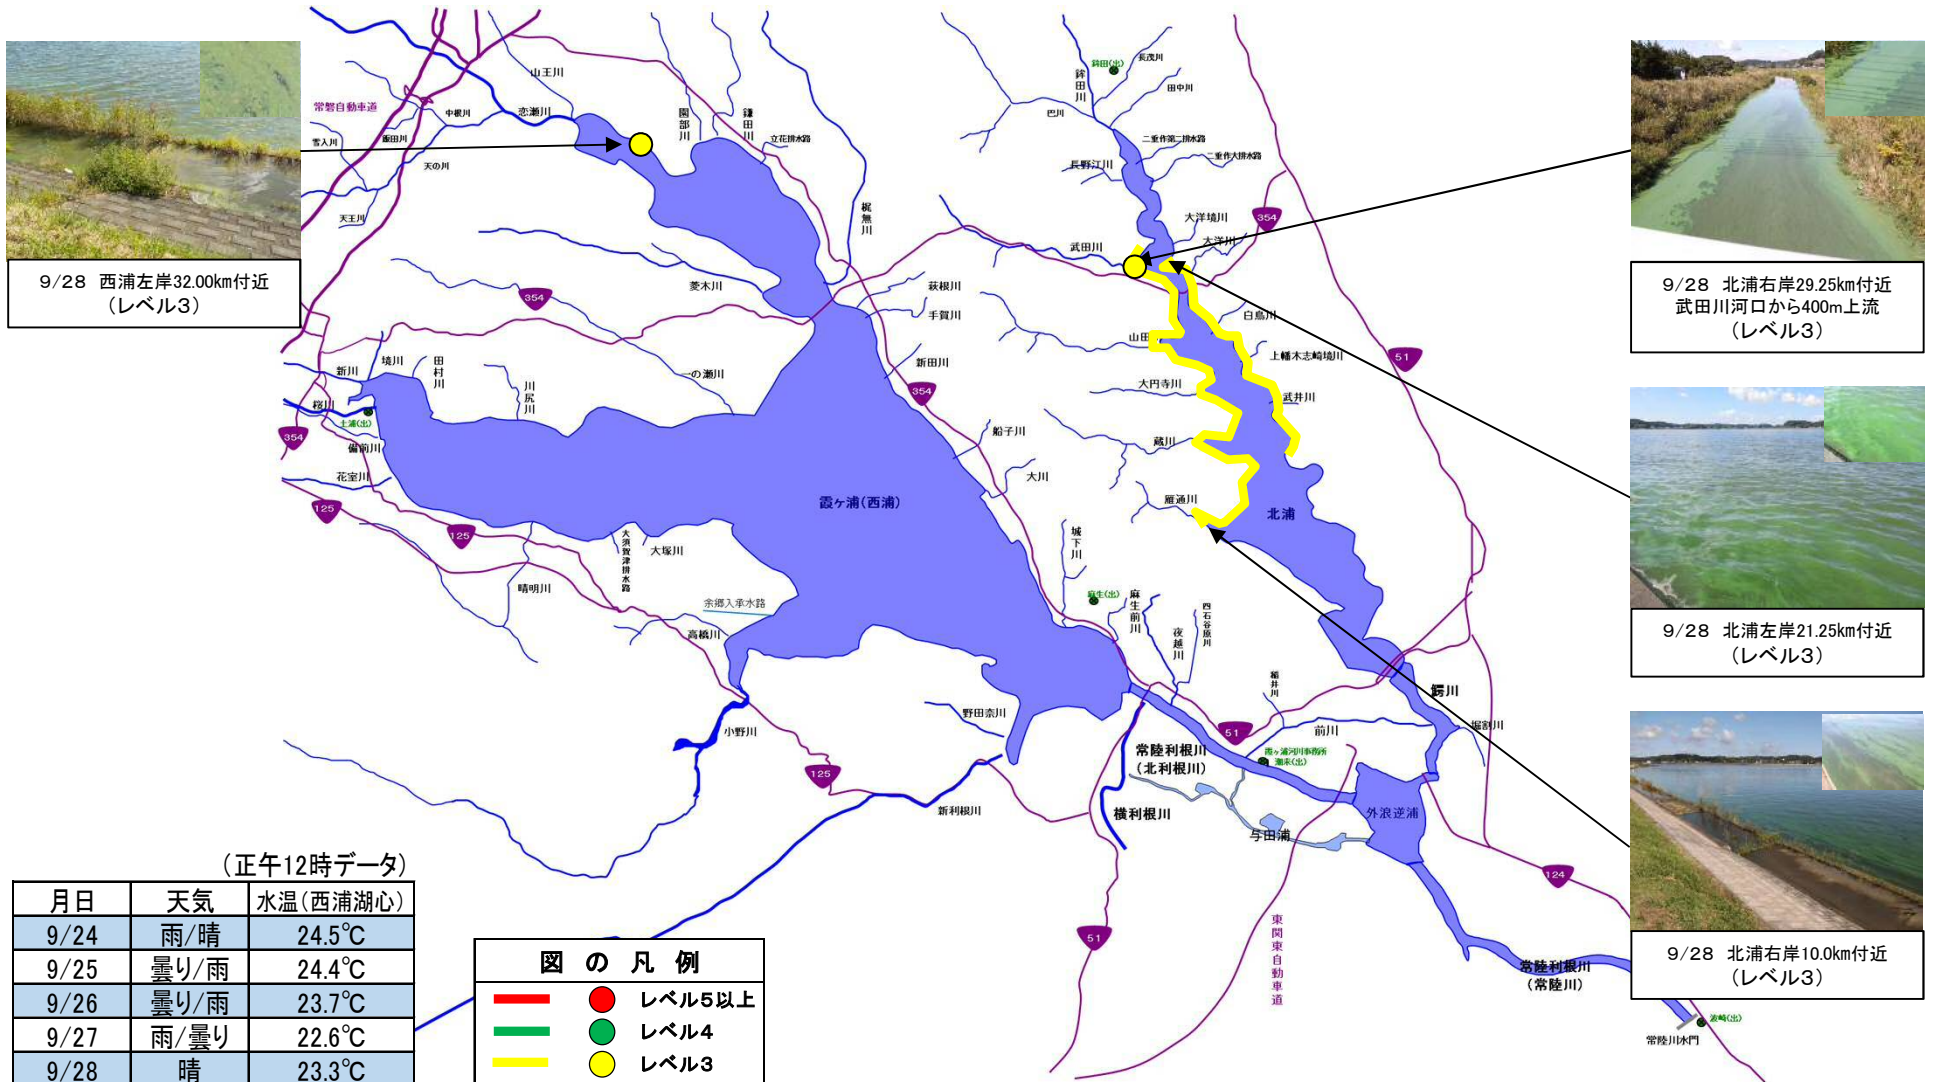
【北浦】 左岸：9月28日にレベル3(11.75k～2125k付近)を確認した。  
 右岸：9月28日にレベル3(9.75k～30.0k付近)を確認した。  
 武田川：9月28日にレベル3を確認した。

【西浦】 左岸：9月28日にレベル3(32.00k付近)を確認した。

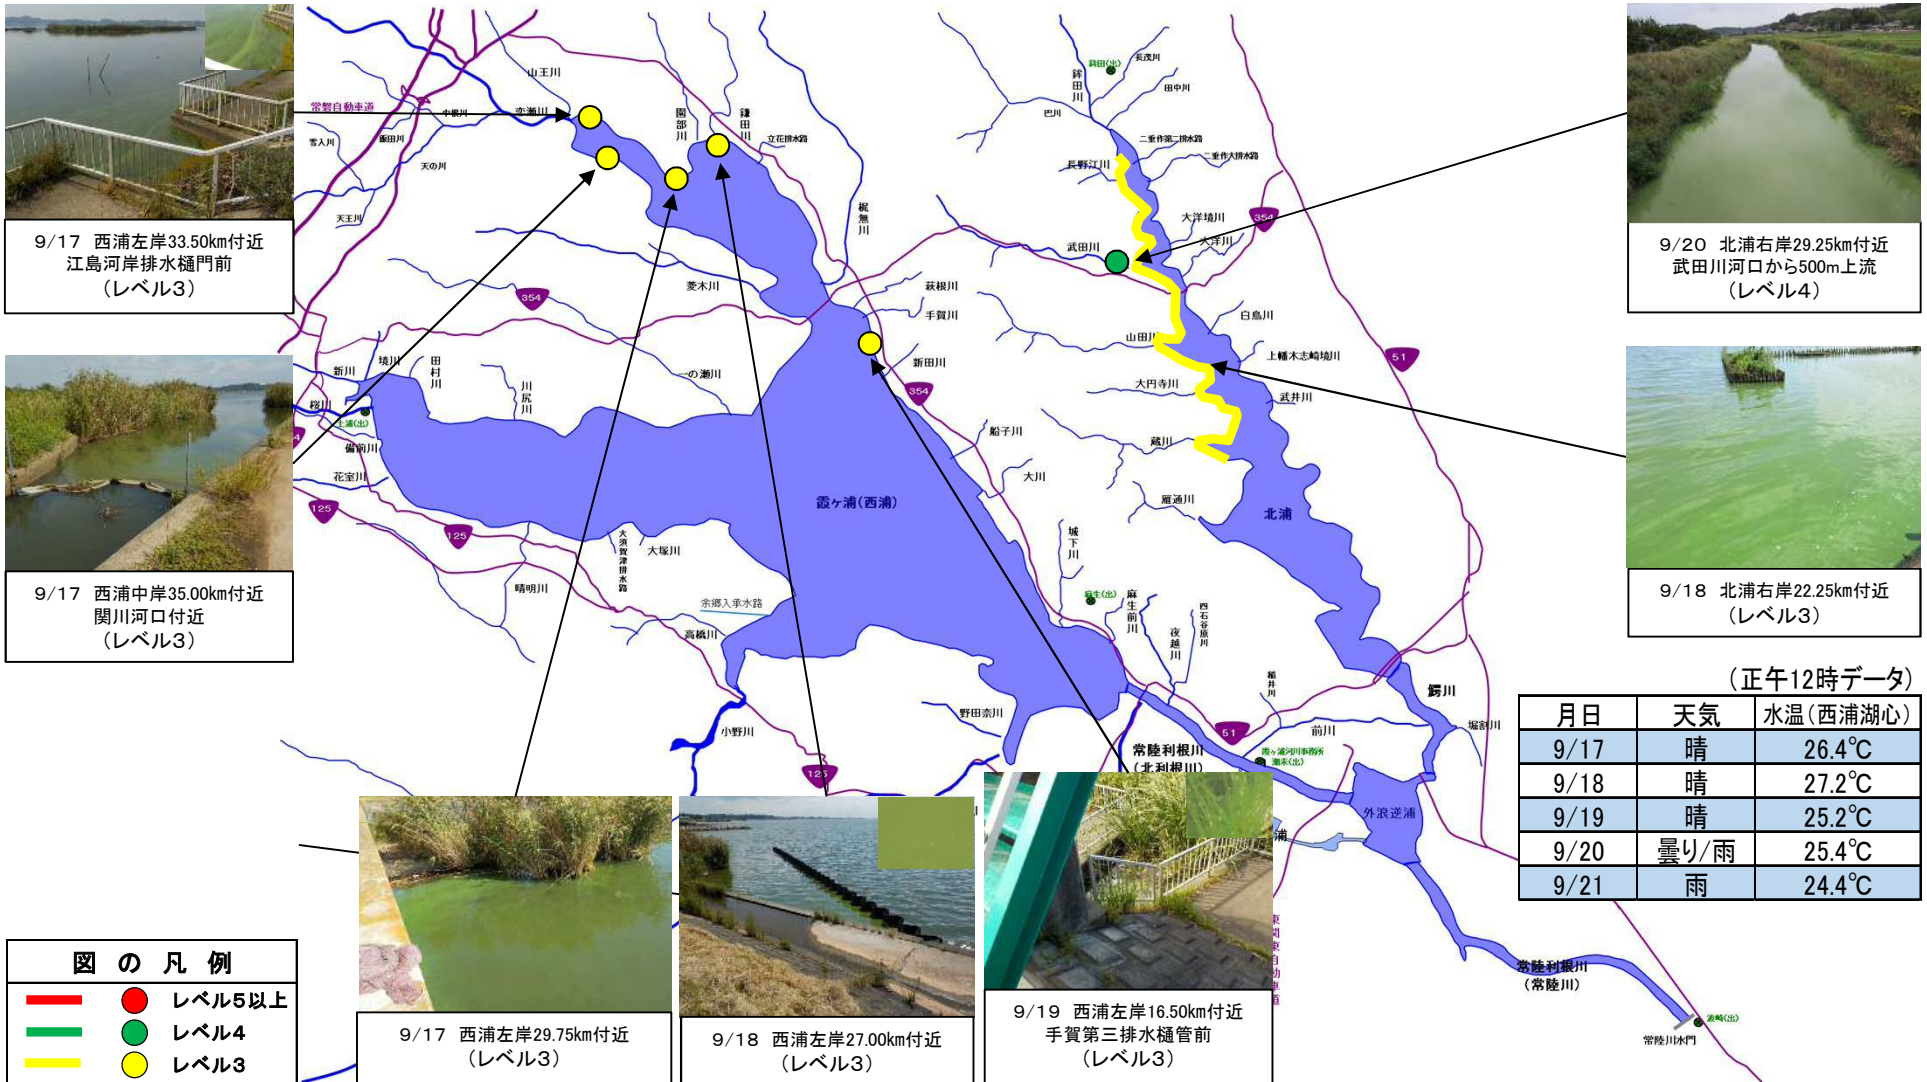
# 平成30年9月17日（月）～21日（金）のアオコ発生状況

【北浦】 右岸：9月18日にレベル3(9.75k～22.25k付近)、20日にレベル3(22.25k～32.5k付近)を確認した。  
 武田川：9月20日にレベル4を確認した。

【西浦】 左岸：9月17日にレベル3(29.75k、30.25k、31.5k、33.5k付近)を確認した。  
 9月18日にレベル3(27.0k付近)、19日にレベル3(16.5k付近)を確認した。  
 中岸：9月17日にレベル3(35.0k、32.5k付近)、20日にレベル3(35.0k、36.0k、36.5k付近)を確認した。

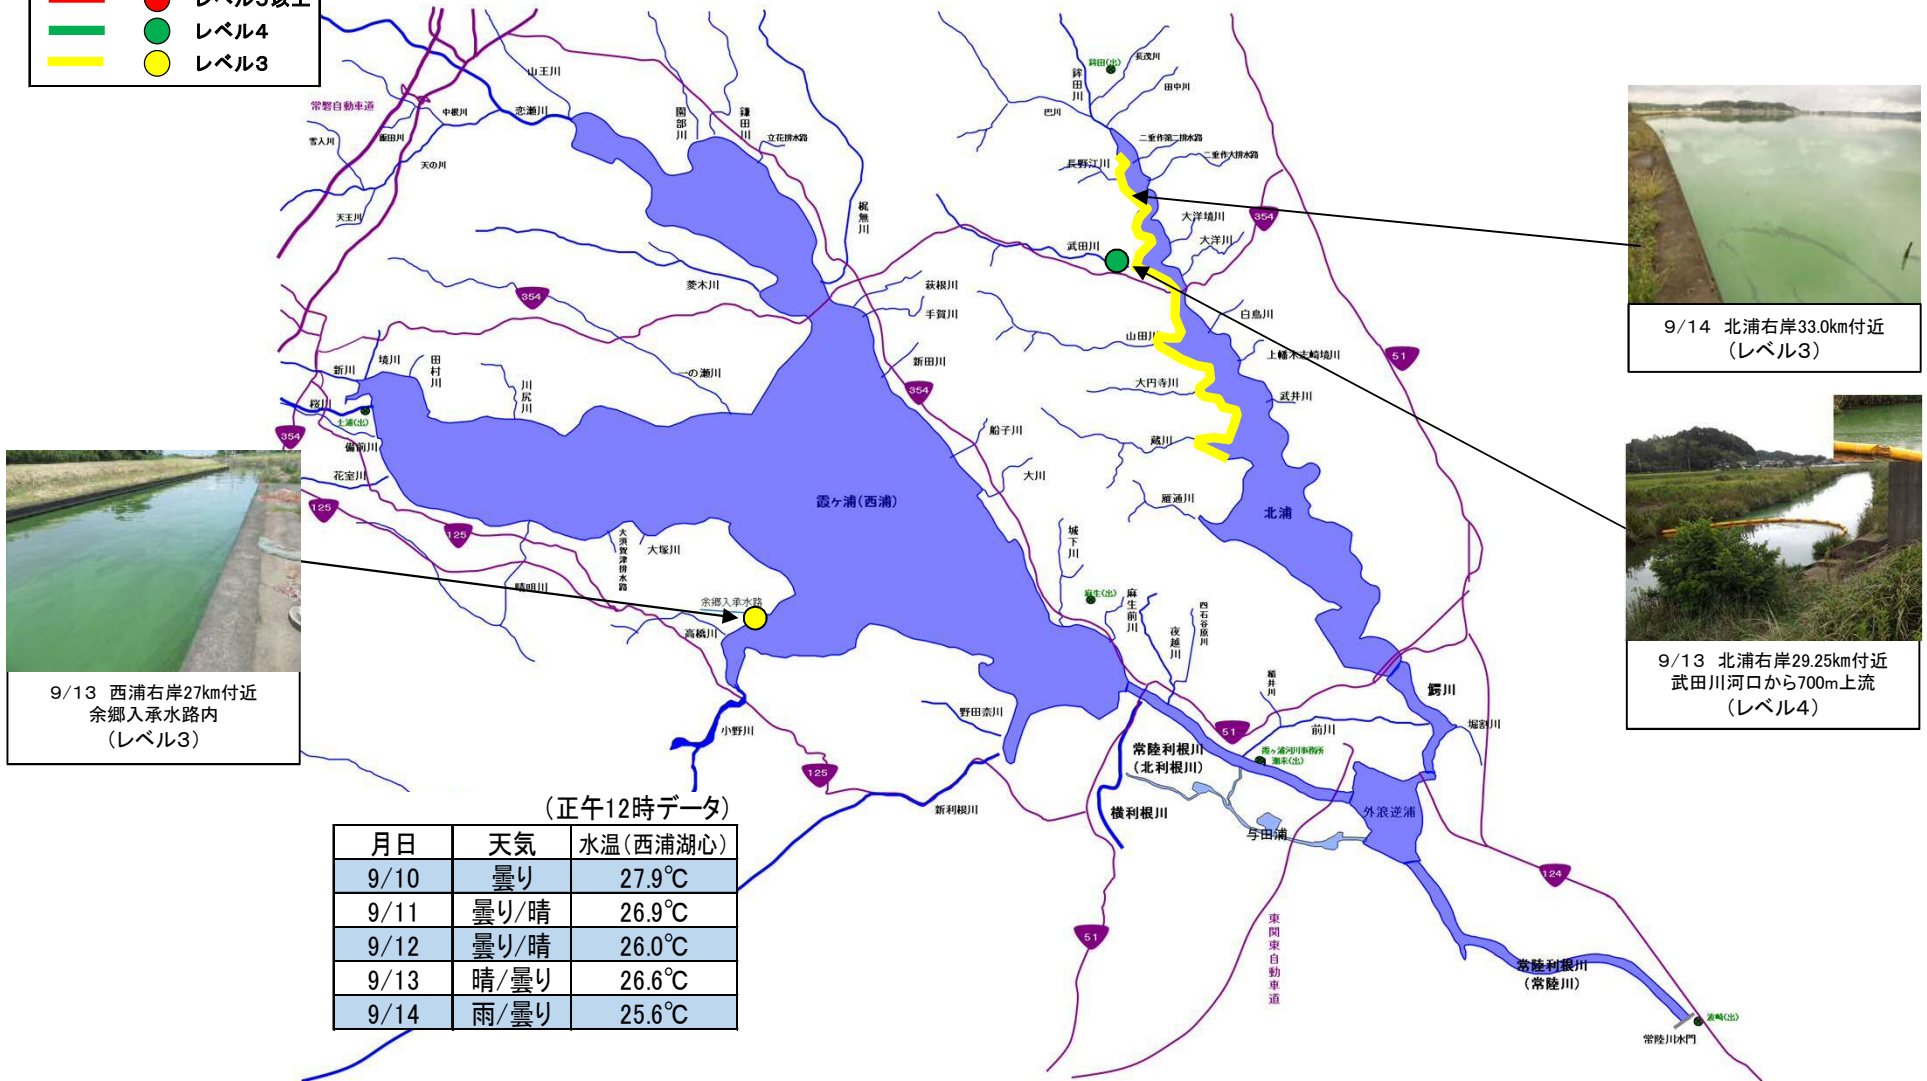
# 平成30年9月10日（月）～14日（金）のアオコ発生状況

- 【北浦】 右岸：9月14日にレベル3(15.75k～34.50k)を確認した。  
 武田川：9月13日、14日にレベル4を確認した。
- 【西浦】 右岸：9月13日にレベル3(27.0k付近)を確認した。

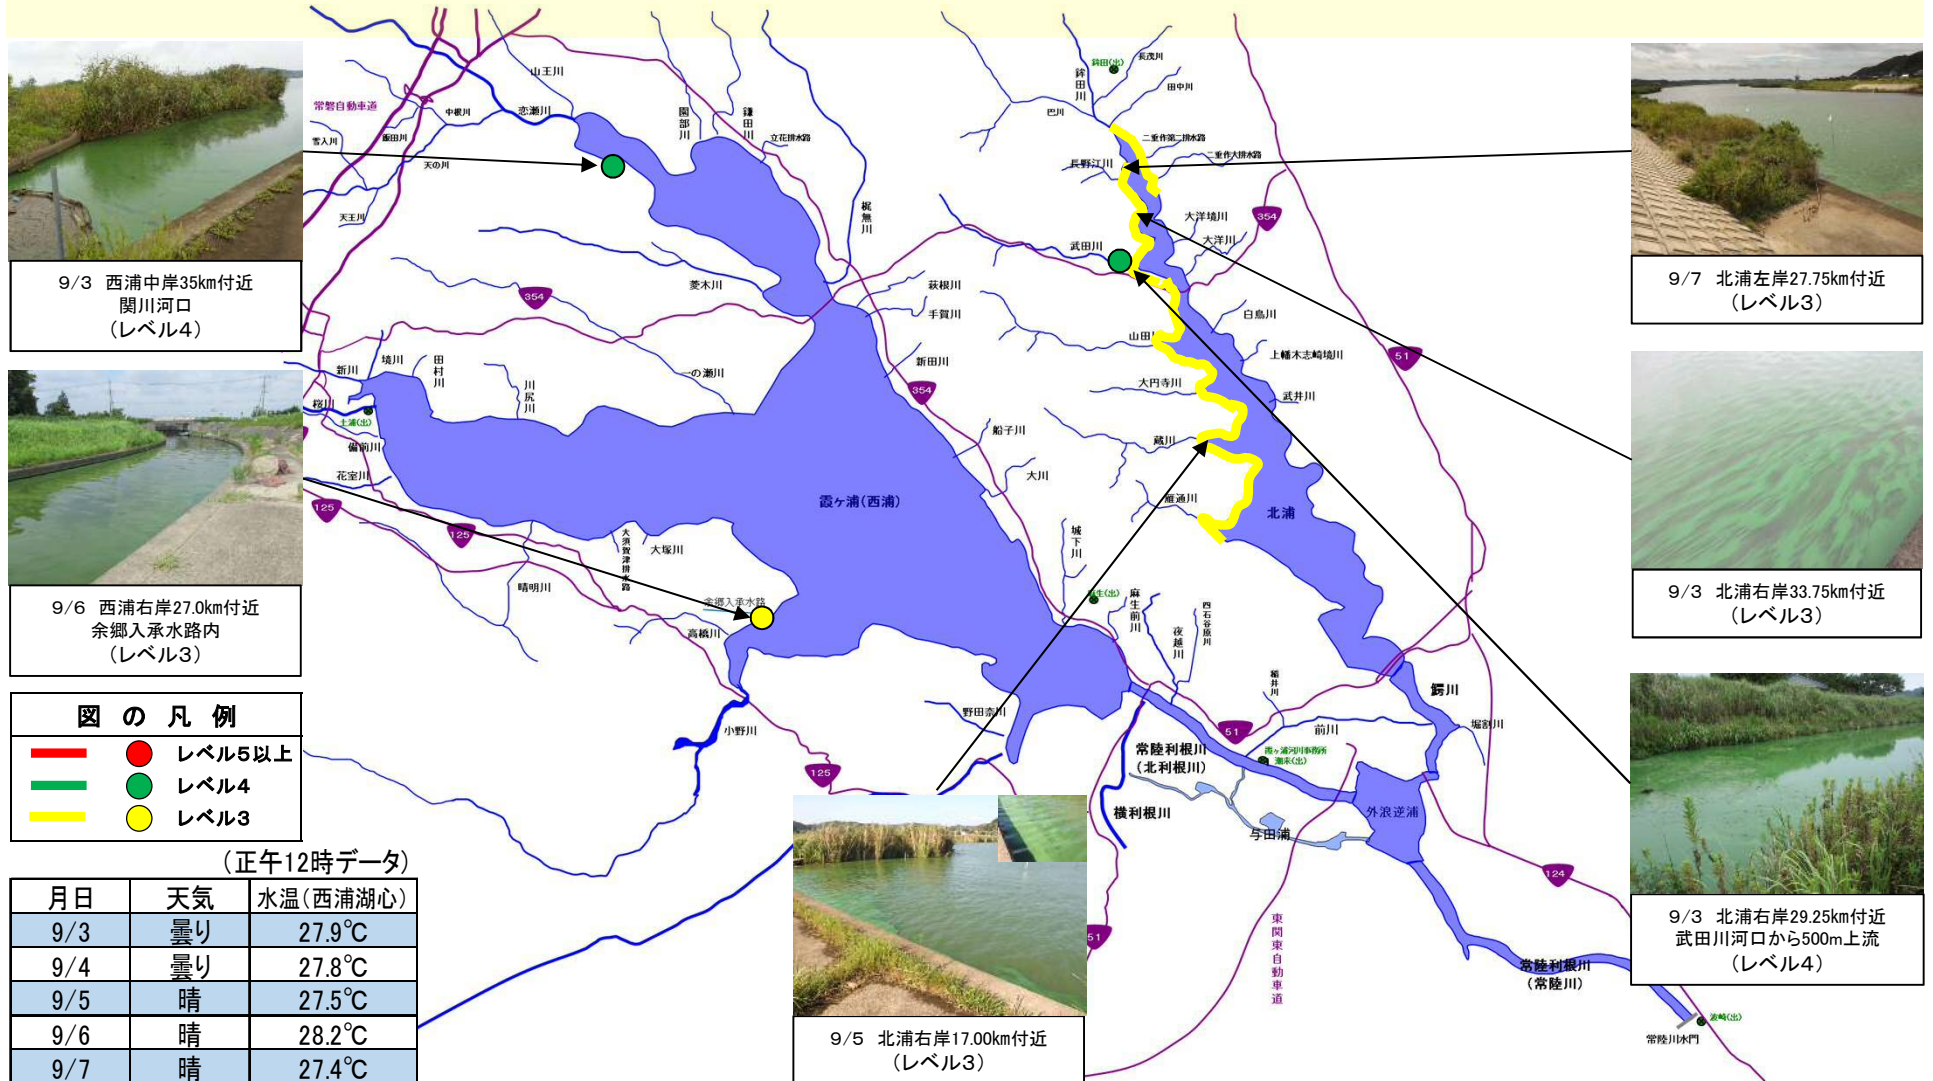
# 平成30年9月3日（月）～7日（金）のアオコ発生状況

- 【北浦】 右岸：9月3日にレベル3 (9.75k～33.75k)を確認した。  
 9月5日にレベル3 (17.00k～18.50k)を確認した。  
 左岸：9月7日にはレベル3 (24.00k～27.75k)を確認した。  
 武田川では、9月3日にレベル4を確認した。
- 【西浦】 中岸：9月3日にレベル4 (35.00k付近)を確認した。  
 右岸：9月6日にレベル3 (27.00k付近)を確認した。
