江戸川上流だより

国土交通省 関東地方整備局
 江戸川河川事務所
 江戸川上流出張所・発行
 春日部市西金野井886
 電話 048-746-0063
 2018年11月号【第33号】

<首都圏氾濫区域堤防強化対策>

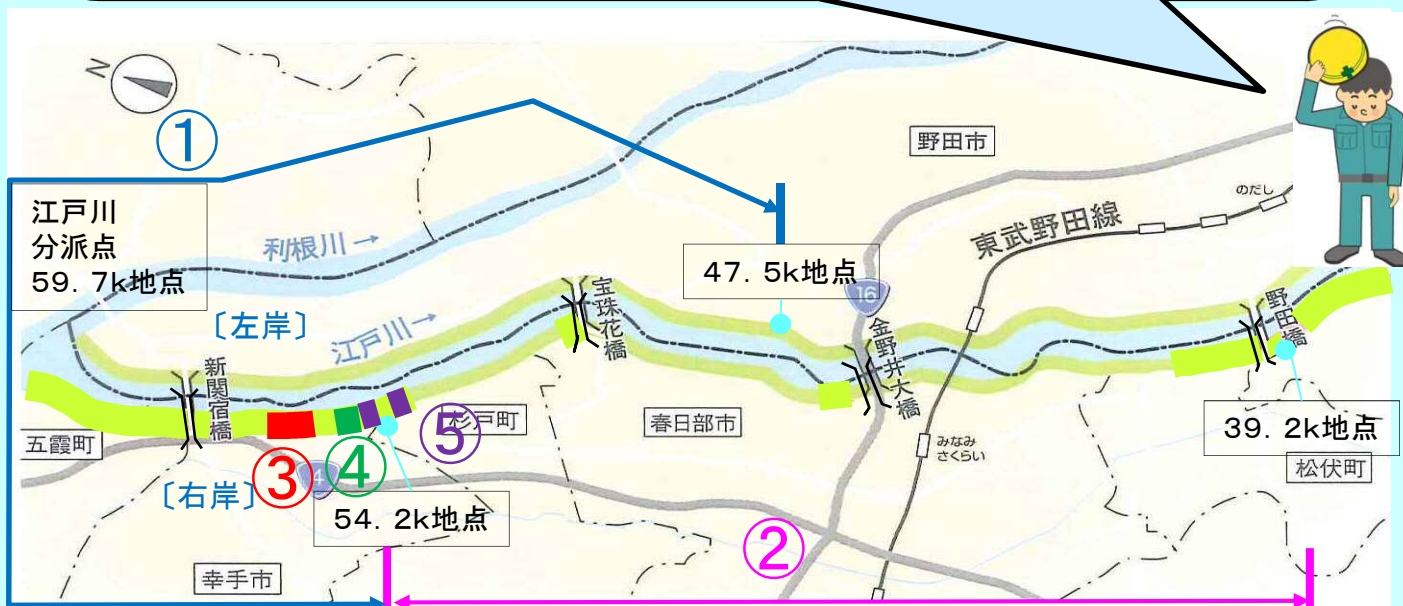
工事箇所	工事名	工事概要	完了
①	H29・30江戸川上流左岸河川維持工事	年2回の堤防の除草工事(完了)を主として、河川に堆積した土砂の浚渫等各種維持補修工事を行っています。	H31.3.31
②	H29・30江戸川上流右岸河川維持工事		H31.3.31
③	H29惣新田地区堤防整備工事	川裏を4割に拡幅するための盛土工事を行っています。	H31.3.29
④	H29榎野地地区上段盛土工事	川裏を7割に拡幅するための盛土工事を行っています。	H31.2.28
⑤	H29木津内地区堤防整備工事	川裏を7割に拡幅するための盛土工事を行っています。	H31.2.28

11月から、江戸川上流出張所の管理区域【千葉県側(左岸)は47.5k地点(新五駄排水樋管付近)から上流へ、埼玉県側(右岸)は39.2k地点(野田橋下流付近から上流へ、59.7k地点(江戸川分派点)まで]において、河川工事が本格的に始まります。堤防を大きく盛土して傾斜を緩くし堤防を強くする工事です。河川を利用する方や近隣の住民の皆様には、ご不便やご迷惑をおかけしないよう工事を実施しますので、何とぞご理解、ご協力の程、よろしくお願い申し上げます。

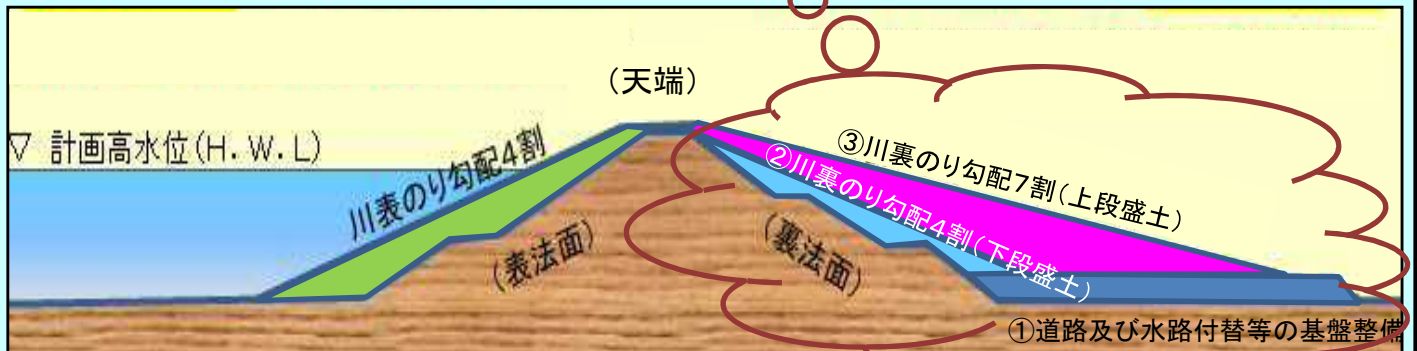
●浸透による漏水を防ぐため、各種調査、解析を行い右岸の一部区間において、堤防の断面を拡大して、安全性の向上を図るための拡幅工事を行っています。工事は、まず①道路・水路等の移設を行い、②4割(高さ1:横幅4)に拡幅し、③次に7割(高さ1:横幅7)の断面で堤防を完成させます。

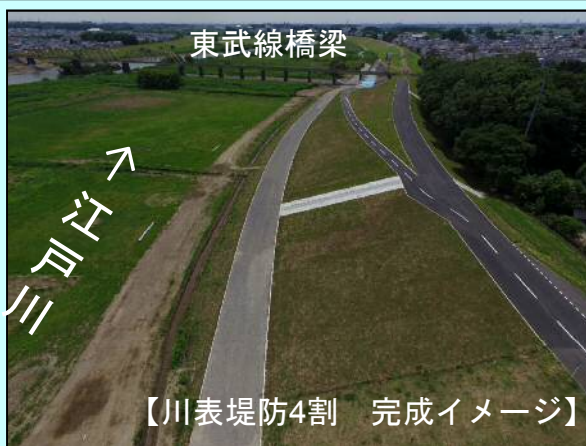
川表4割完成(H30.4) 春日部市西金野井地区

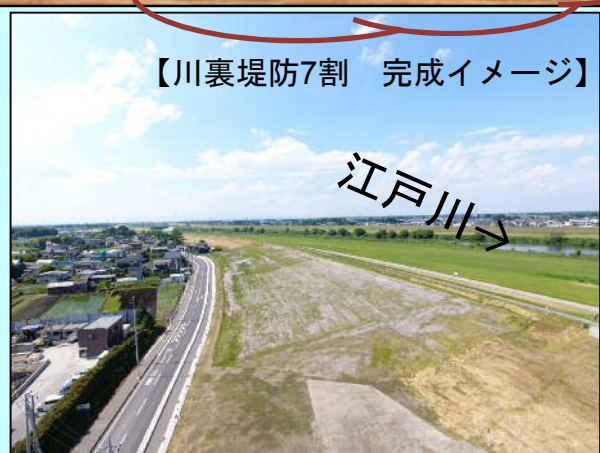
川裏7割完成(H30.3) 春日部市西宝珠花地区

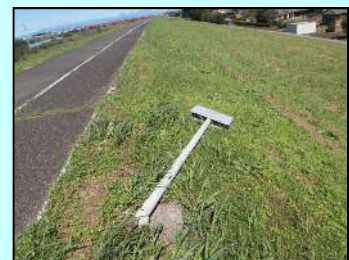
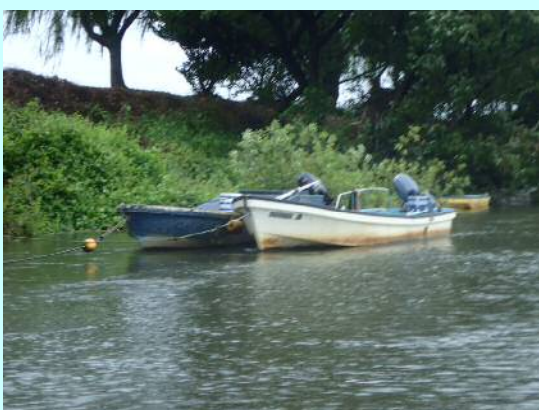
●10月に立て続けに日本に接近、上陸した台風により、全国で大きな被害が発生しました。当出張所管内では、大雨による大きな被害はありませんでしたが、台風24号の強風による倒木や看板の倒壊が発生しました。
