課題・論点に対する今後の対応 (橋梁分野)

耐震補強の効果の検証

ロッキング橋脚を有する橋梁の落橋

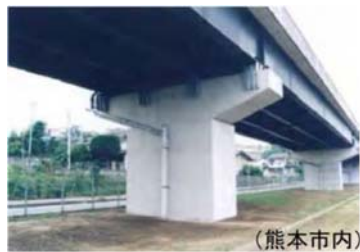
写真-3 国道3号 跨線部
(熊本市内)

国道3号の橋梁では、耐震補強の実施により、損傷は限定的であった。

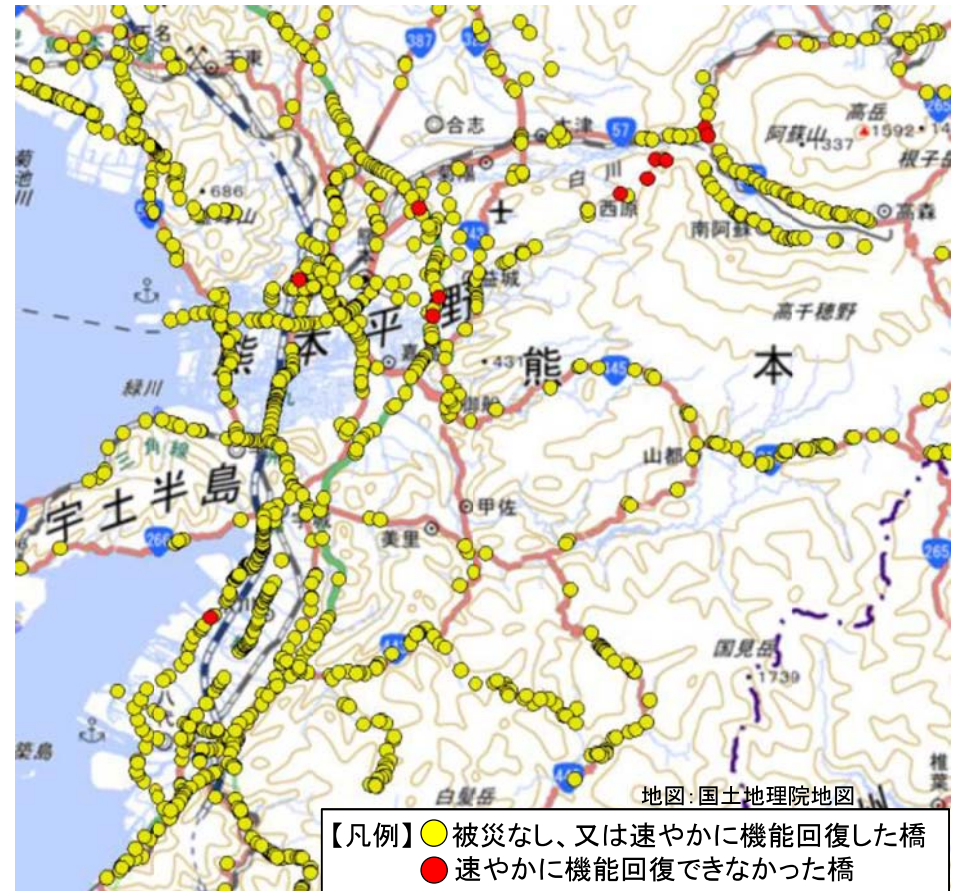
図-1 緊急輸送道路の橋の耐震性能の発揮状況
(熊本県内で震度6弱以上を観測した主な地域)

- 熊本県内、大分県内の震度6弱以上を観測した地域における緊急輸送道路において、速やかに機能を回復するという目標を達成できなかった橋が12橋あり、緊急輸送等の大きな支障となった。
- これまで取り組んできた耐震補強により、落橋しないための対策は完了※していたものの、速やかに機能を回復するための対策が十分でなかったこと等が原因と考えられる。
- 今後、緊急輸送道路等の重要な橋について、被災後速やかに機能を回復できるよう耐震補強を加速化する必要がある。

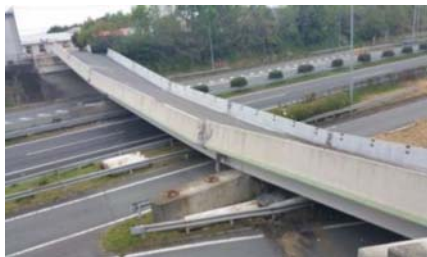
写真-2 横変位拘束構造の破壊、落橋
(県道小川嘉島線・府領第一橋)

- 熊本県内の高速道路を跨ぐ跨道橋において、4橋が被災し、このうち1橋が落橋した。
- 落橋した橋は、上下端がヒンジ構造の複数の柱で構成され、単独では自立せず、水平方向の上部構造慣性力を支持することができない特殊な橋脚(ロッキング橋脚)を有する橋であった。
- 同橋は、耐震設計基準に準拠して橋台部に横変位拘束構造が追加設置されていたが、大きな地震力により横変位拘束構造が破壊され、上部構造の水平変位を制限することができなくなり、さらに、上部構造の水平変位に伴い、中間支点の鉛直支持を失い落橋に至ったと考えられる。
- 同様の構造は大地震時に落橋に至る可能性があるため、適切な補強又は撤去を行うことが必要。
