## 補修工事の完了

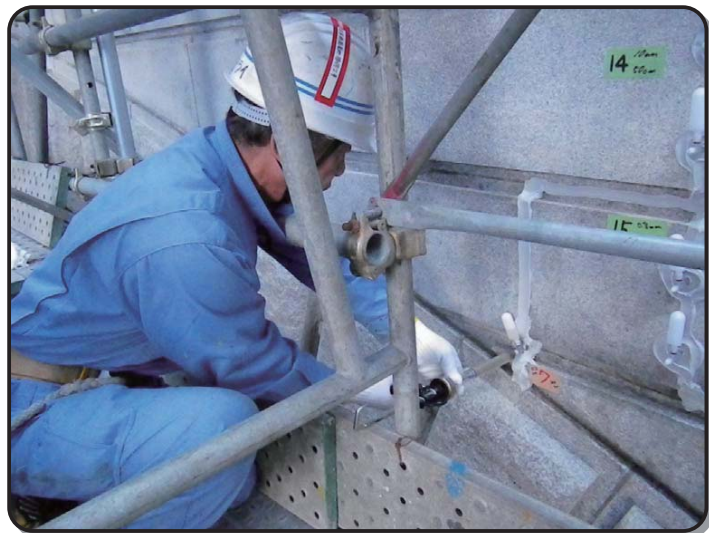
▲樹脂注入状況

大きなひび割れには、これ以上ひび割れが大きくならないように、樹脂<sup>じゅし</sup>を注入します。こうすることで、ひび割れから水が入ることを防ぎます。

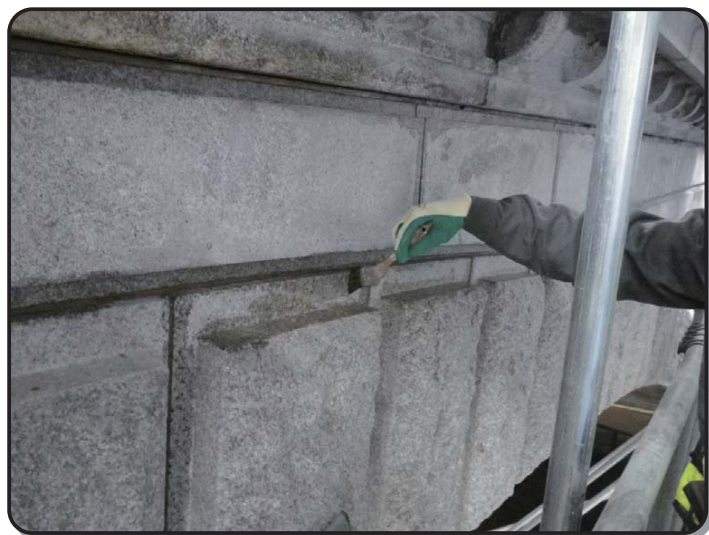
▲コーティング状況

最後に、橋の側面全体にコーティングをしていきます。これにより、橋に水と汚れをつきにくくする効果があります。

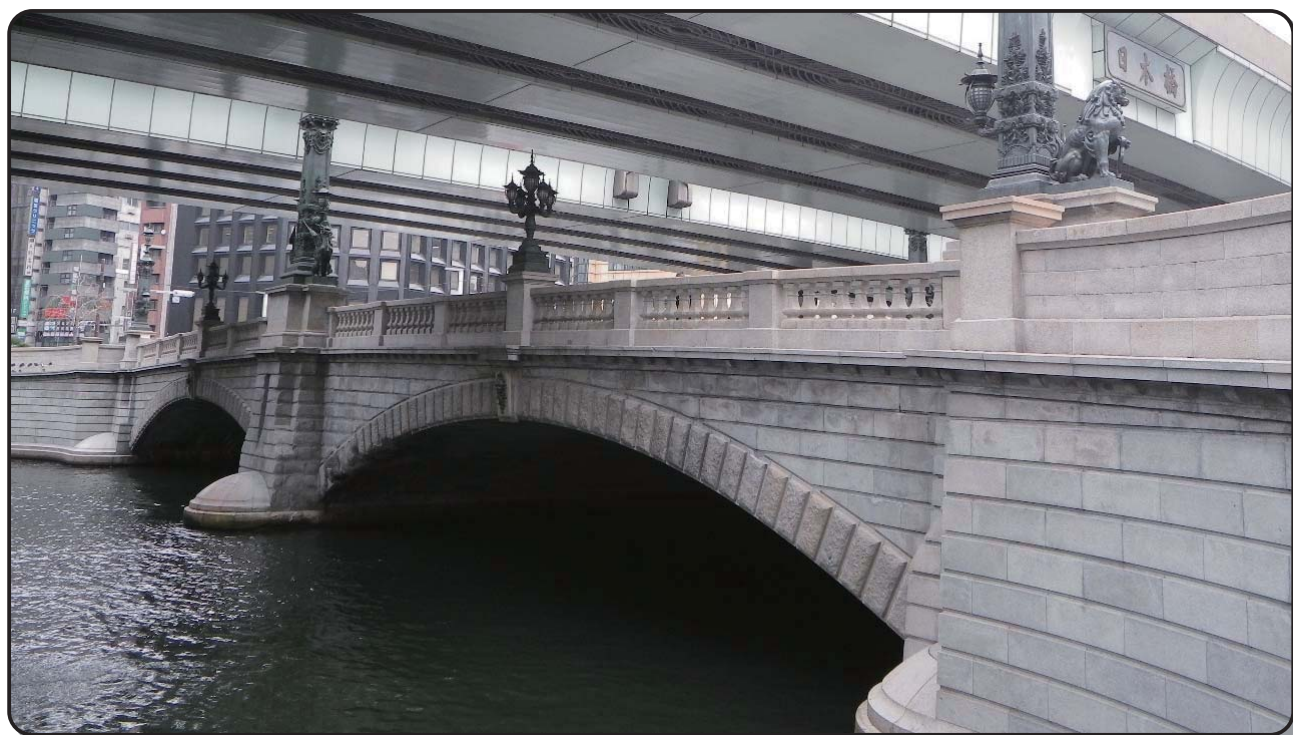
▲補修工事後の日本橋

こうして、日本橋は造られた当時の石本来の白い輝き<sup>かがや</sup>を取り戻し、これからの100年に向けて再出発しました。
