銀座地区街路樹整備について

関東地方整備局 東京国道事務所 管理第二課（〒102-8340 東京都千代田区九段南1-2-1）

東京国道では、国道15号銀座地区における老朽化した道路施設（舗装、照明灯、街路樹）に対する修復検討を平成12年に開始したが、街路樹についてはそれまでの低木だけではなく、中木や高木まで含めた検討を行い、長年にわたり地元と意見交換を進め検討した結果、高木を復活させることとなった。

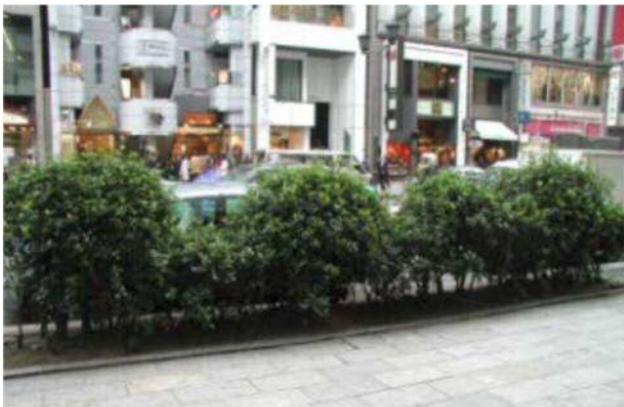
図-1 シャリンバイの植樹状況（平成13年）

街路樹の景観については、昭和43年の都電が撤廃される際に併せて実施した「銀座通り大改修」までは高木であるヤナギが植えられていたが、改修時に低木であるシャリンバイが植えられ、以降、中木のイチイが植えられまでの35年間は低木の景観が続いた。

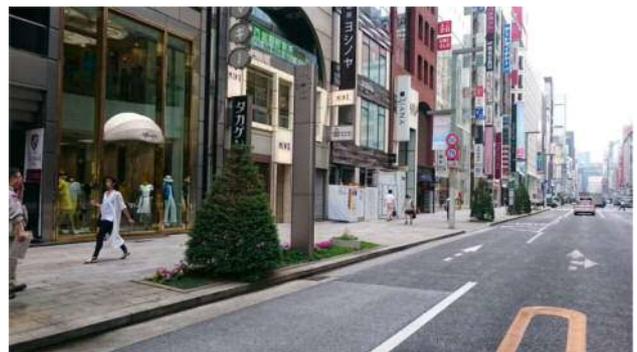
図-2 イチイの植樹状況（平成29年）

平成12年に老朽化した道路施設（舗装、照明灯、街路樹）に対する修復の検討を開始した際に、街路樹については低木・中木・高木を含めた検討を行い、平成16年に試験的に中木のイチイを植樹することとなった。

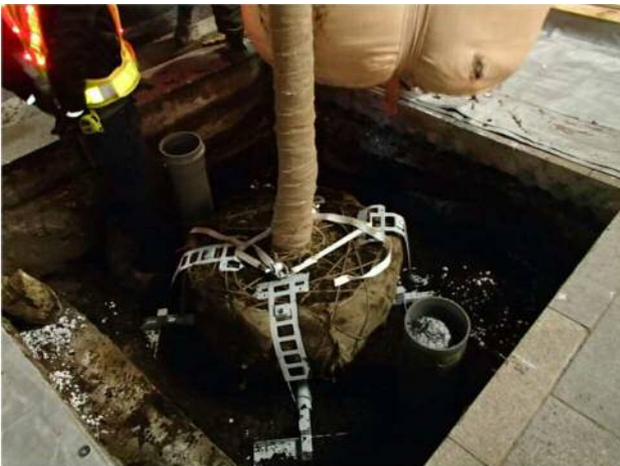
強風等によりカツラが揺らぎ、細い根が切れて活着の遅れや枯れることへの対策としては支柱の設置が必要となるが、支柱形状についても景観面の配慮をし、一般的な地上支柱では無く地下支柱を採用することとした。

図-4 採用された地下支柱形状

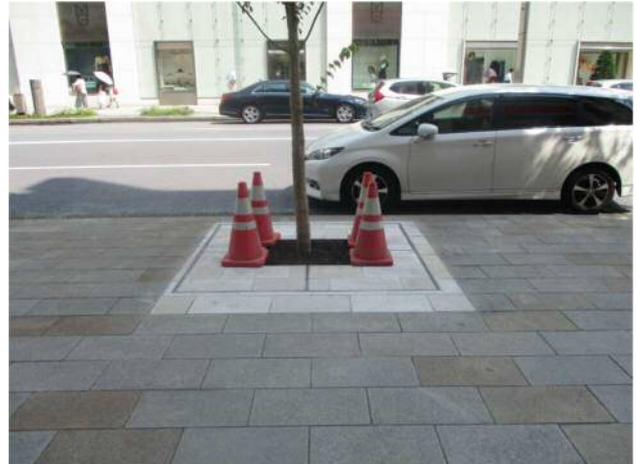
土壌を保護するために踏圧防止対策（ツリーサークル）が必要とされ、カツラの根の部分に水が十分に供給され

ることを基本に、景観の連続性・調和を図れるものとして御影石を充填するタイプを採用することとした。

図-5 ツリーサークル設置状況

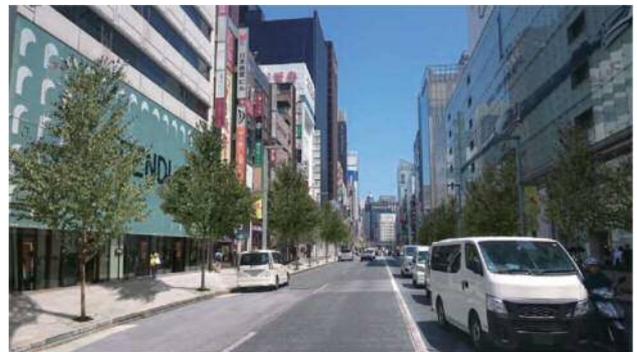
カツラの配置については道路構造令や道路緑化基準に基づき検討し、高木間隔は構造令で6~8mが一般的とされていることから、可能な限り緑量を確保するため、管理する枝張りを4mと設定した上で、高木間隔は6mとすることとした。

高さについては道路照明灯と同程度の8mとし、高さを揃えることにより照明灯を含む全体的な景観について配慮した。

図-6 成木時イメージ

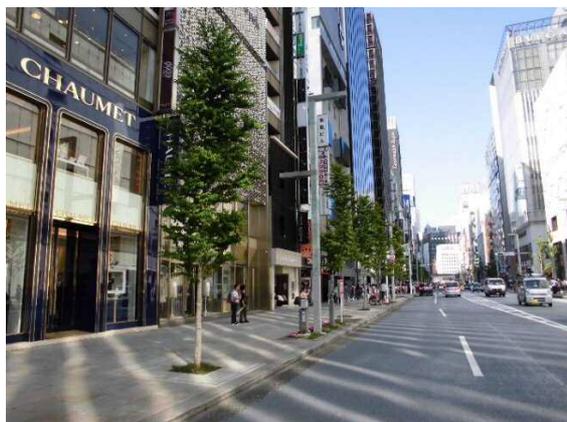
平成29年度は、上り線の銀座1～3丁目と7～8丁目（右図緑着色区間）の施工を行っており、既存中木（イチイ）の移植を平成29年10月より開始し、翌年1月下旬に最初のカツラの植樹を行った。

図-8 カツラ植樹状況（平成29年度植樹箇所）

街路樹の植樹は平成29年度及び平成30年度の2年間で施工を行うこととしており、各年度の施工範囲は図-8のとおりである。

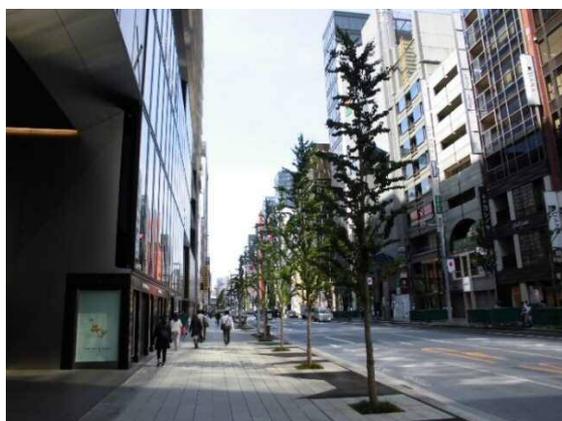
平成30年度は残りの区間である上り線の銀座4～6丁目と下り線の1～8丁目（右図赤着色区間）について施工を進め、平成30年度中に全ての植樹を完了した。

図-9 カツラ植樹状況（平成30年度植樹箇所）
