関東地方整備局以外の他機関における 工事事故事例 【平成30年度】

関東地方整備局
企画部 技術調査課

【事件事例①】 アジテーター車のホッパー上部から降りる際、足をすべらし墜落、背中を打撲

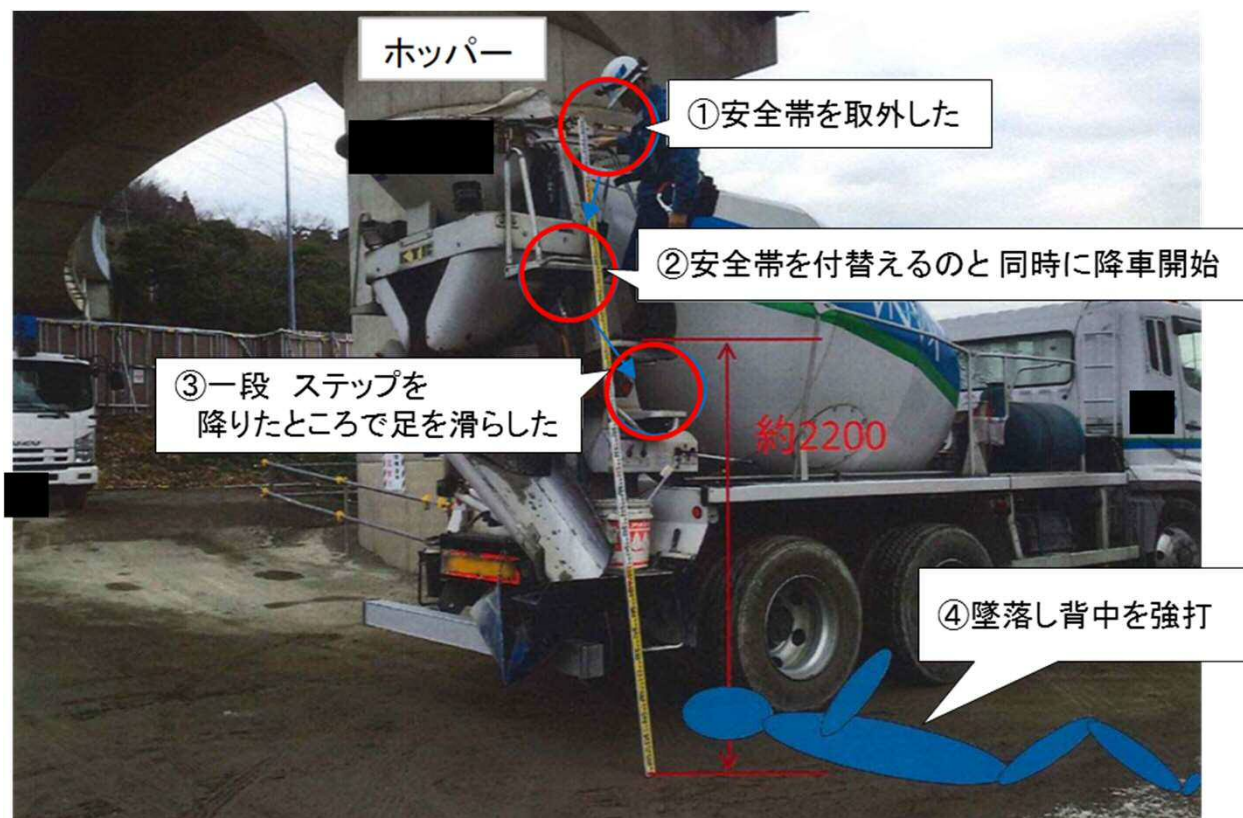
■事故発生状況

- ブロック積擁壁において胴込コンクリートの打設が終了し、ホッパー上部から降りる際に、安全帯を外し、安全帯の付替えを行うと同時に一段ステップを降りたところで、足を滑らし高さ約2.2mより落下し、背中左側を打撲したものの。

○安全帯の未実施

ホッパー上部からの降車にあたり、安全帯を付替える際に、安全帯の付替えと同時に降車を開始したため、墜落した。

○安全帯の徹底

高所作業においては、必ず安全帯を着用し、確実にフックをかけて転落に十分注意して作業を行うこと。

また、ステップを昇降するときの姿勢は、ステップと対面して行い、踏み外さないよう確実に降車すること。
