令和元年台風第19号を踏まえた 「久慈川緊急治水対策プロジェクト 【中間とりまとめ】」を公表します。

久慈川緊急治水対策プロジェクト【中間とりまとめ】

①久慈川水系における
令和元年台風第19号の概要

久慈川緊急治水対策プロジェクト 【中間とりまとめ（案）】

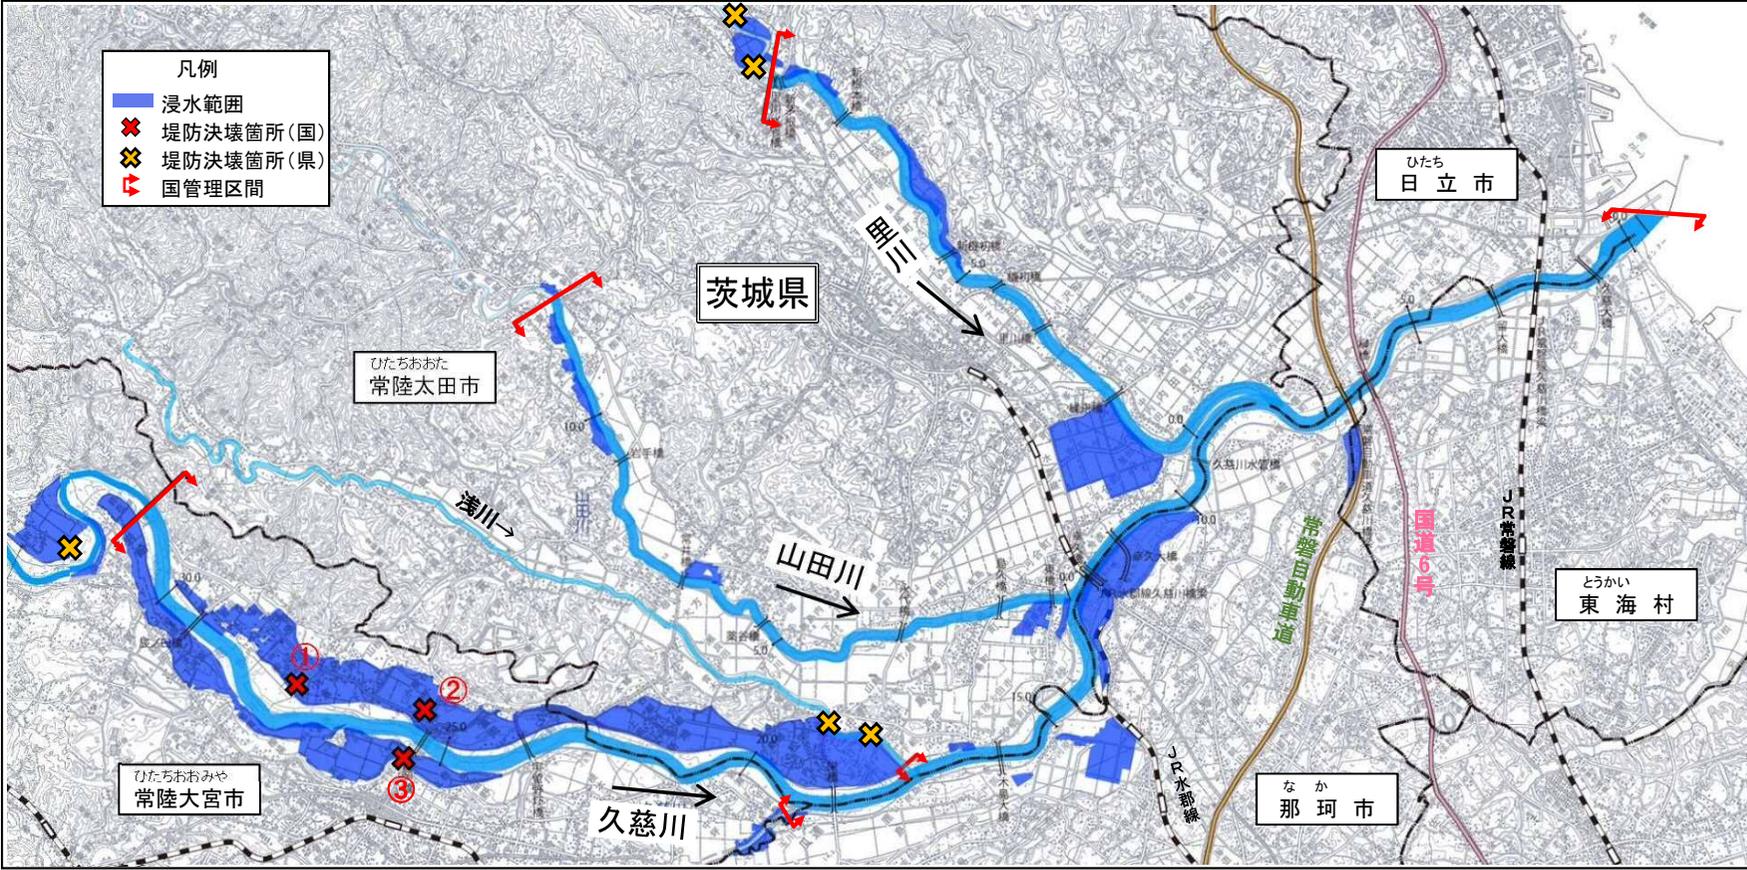
久慈川では令和元年台風第19号において、国管理区間では、**3箇所**で堤防が決壊し、**浸水面積は1,180ha**、**浸水家屋は914戸**となる大規模な浸水被害となりました。茨城県管理区間でも、久慈川上流部や里川など複数の河川で堤防が決壊しました。

浸水被害状況(茨城県常陸大宮市)

浸水被害状況(茨城県常陸太田市)

令和元年 台風第19号	
浸水家屋	914 戸
浸水面積	1,180 ha

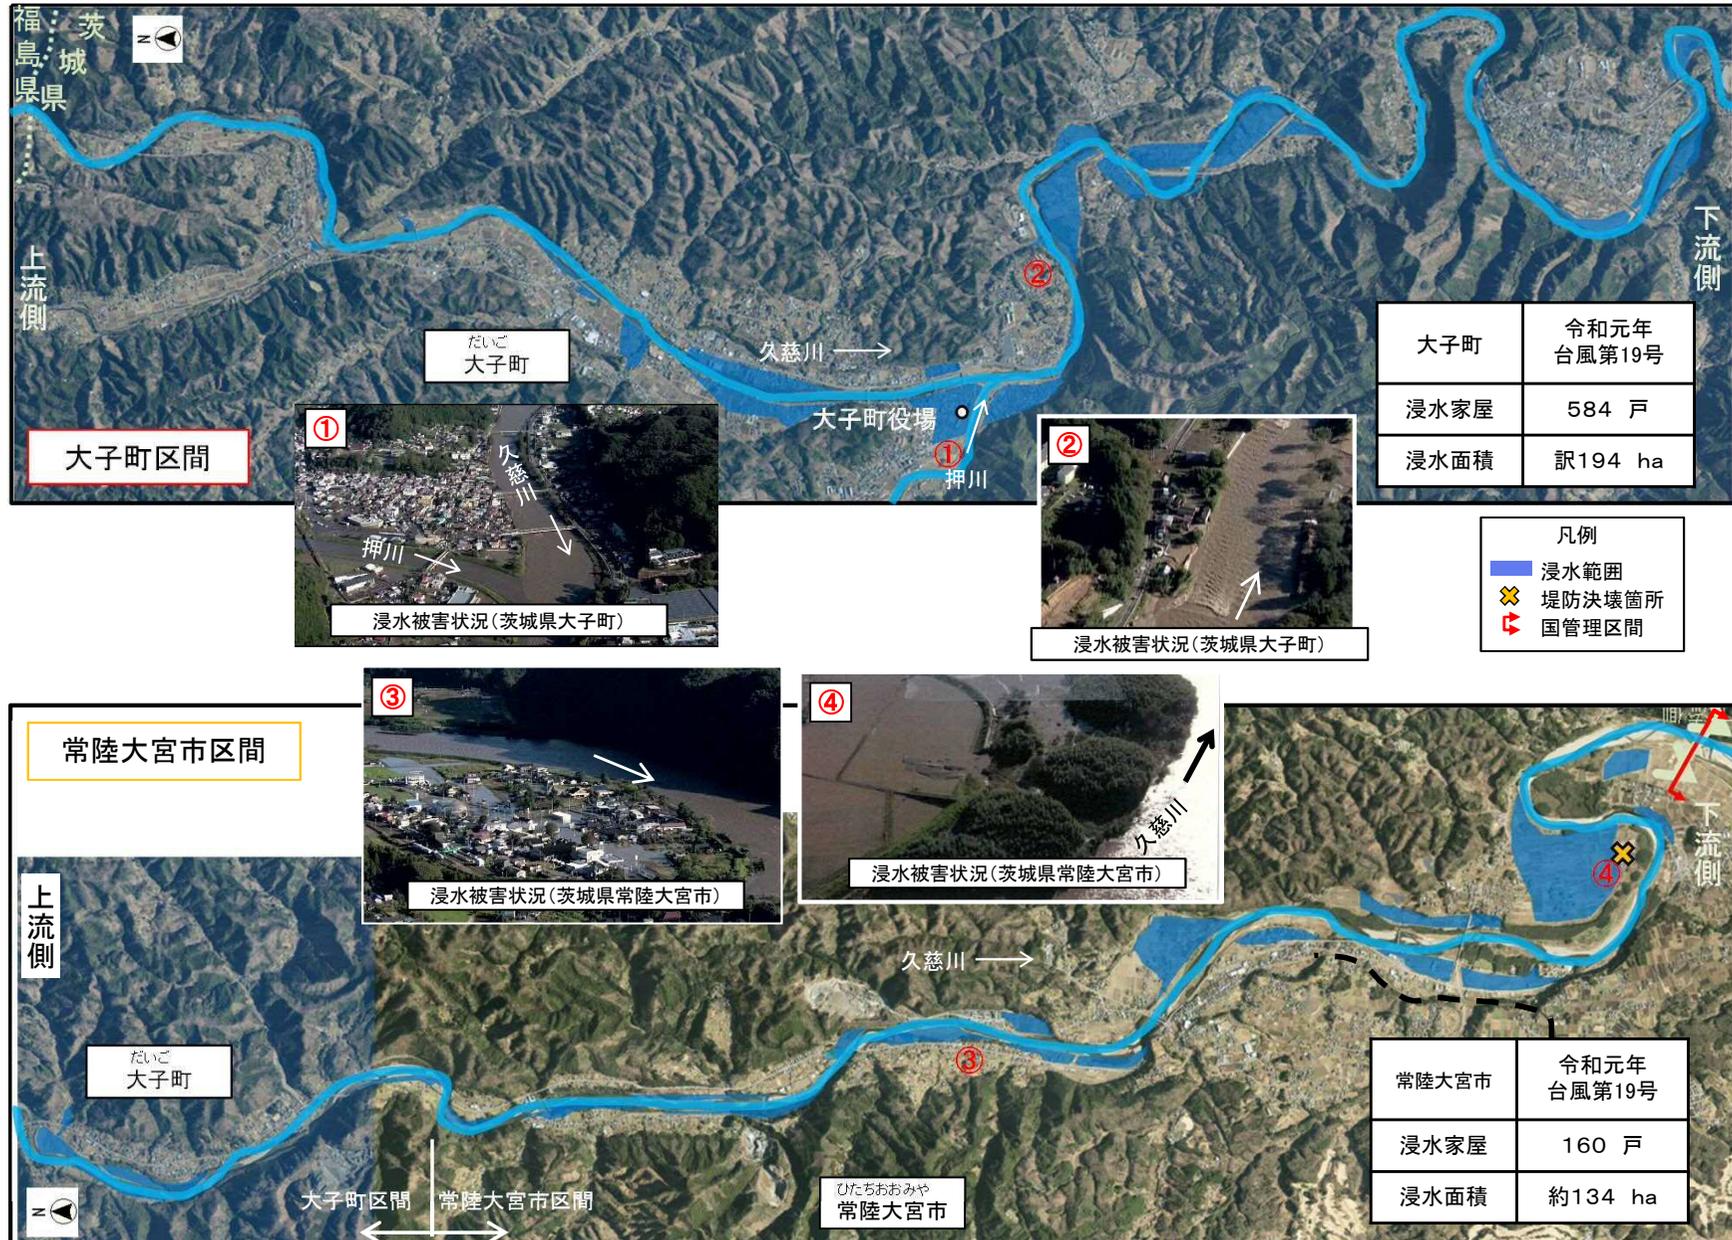
令和元年台風第19号による被災状況(久慈川水系久慈川上流部(茨城県管理区間))

○久慈川では河川水位が氾濫危険水位を大幅に超過し、堤防の決壊及び越水・溢水被害が発生しました

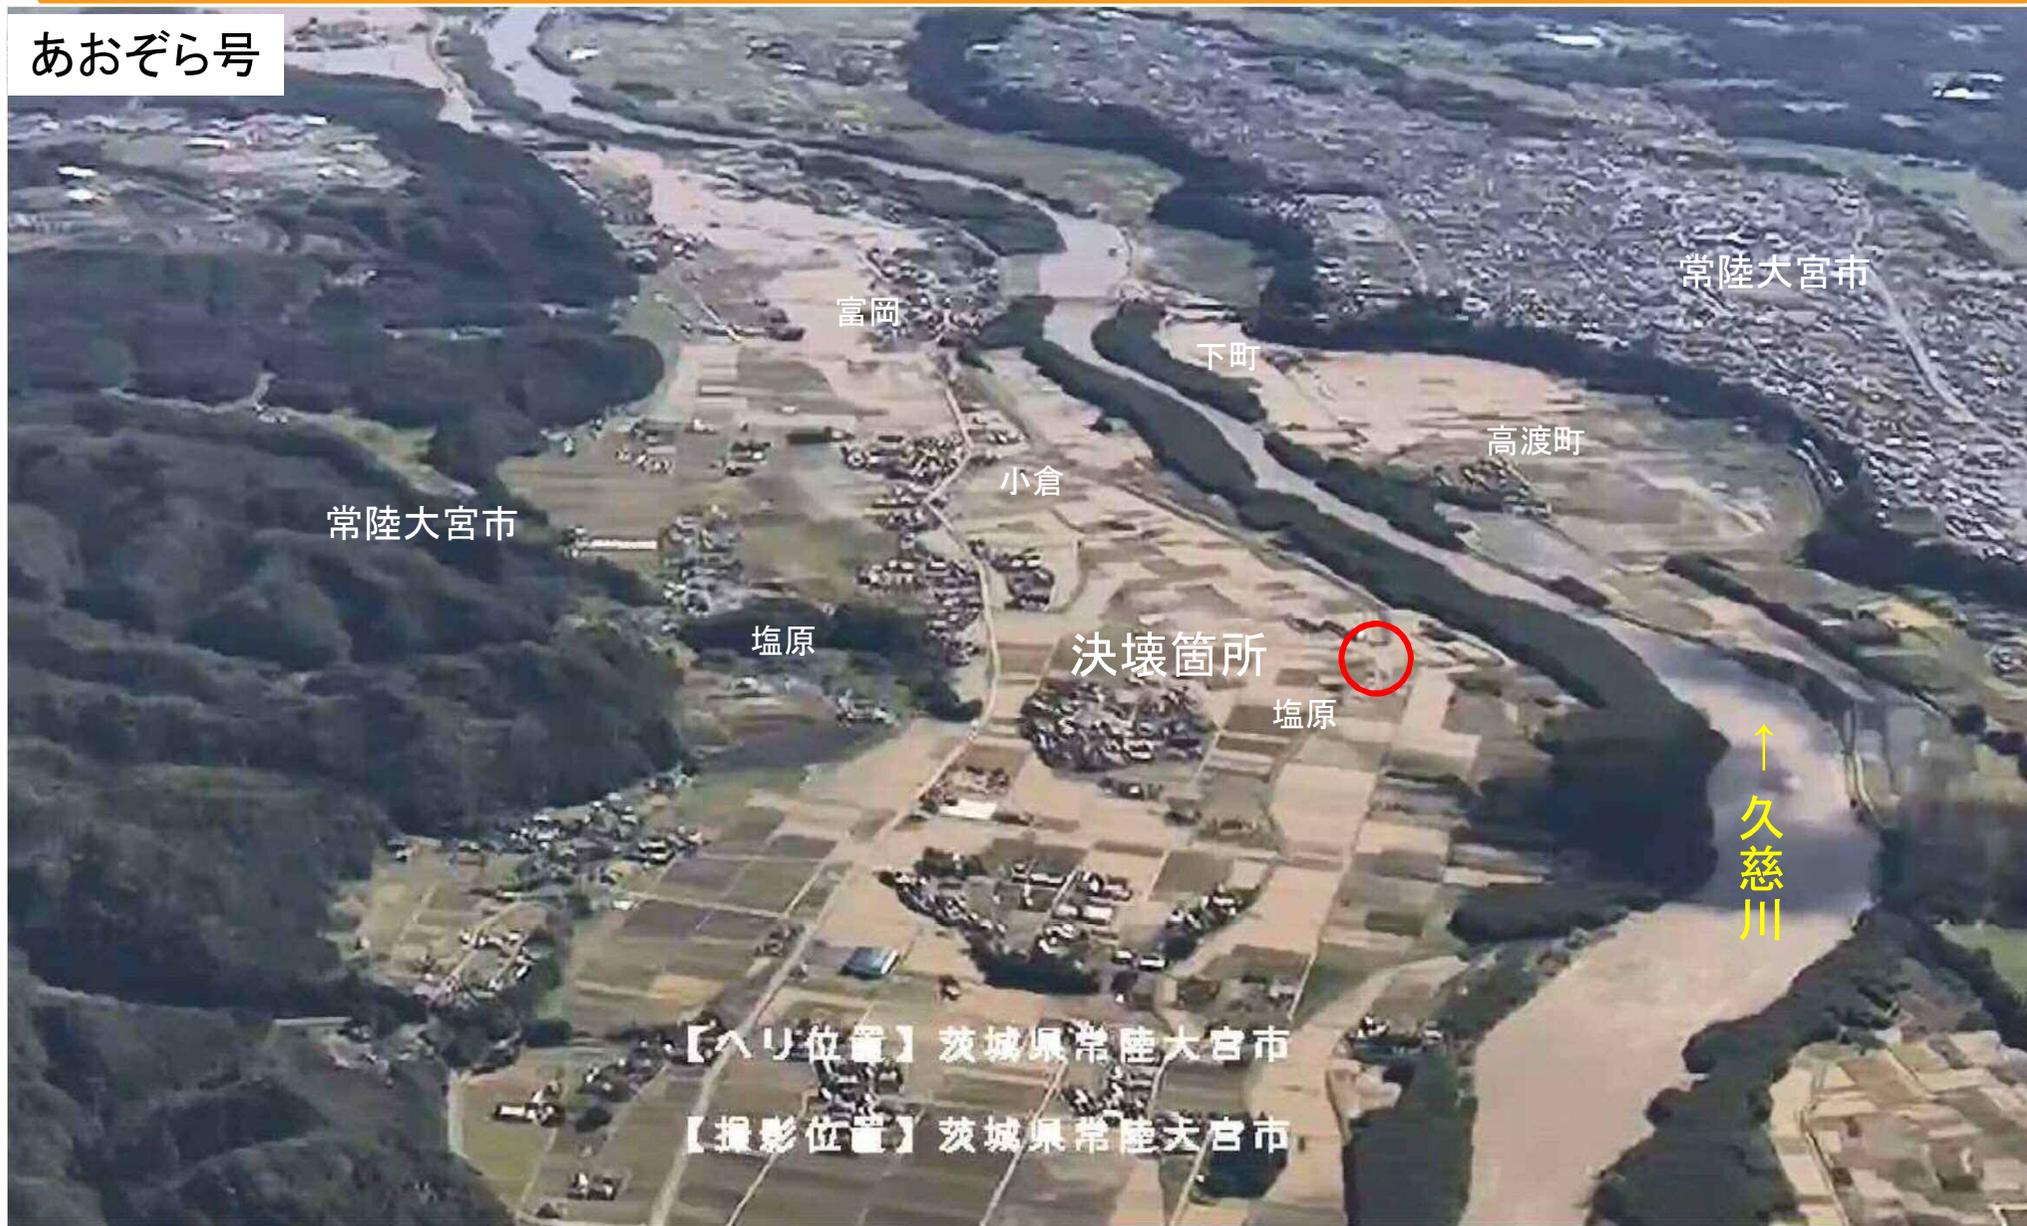
令和元年台風第19号による被災状況（久慈川水系久慈川）

【大臣管理】久慈川右岸27.0k

2019年10月13日午前11時頃

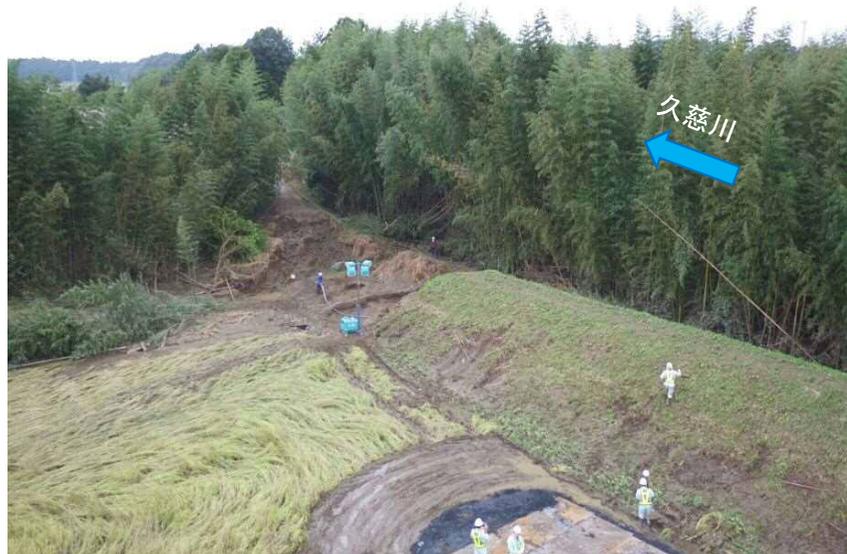
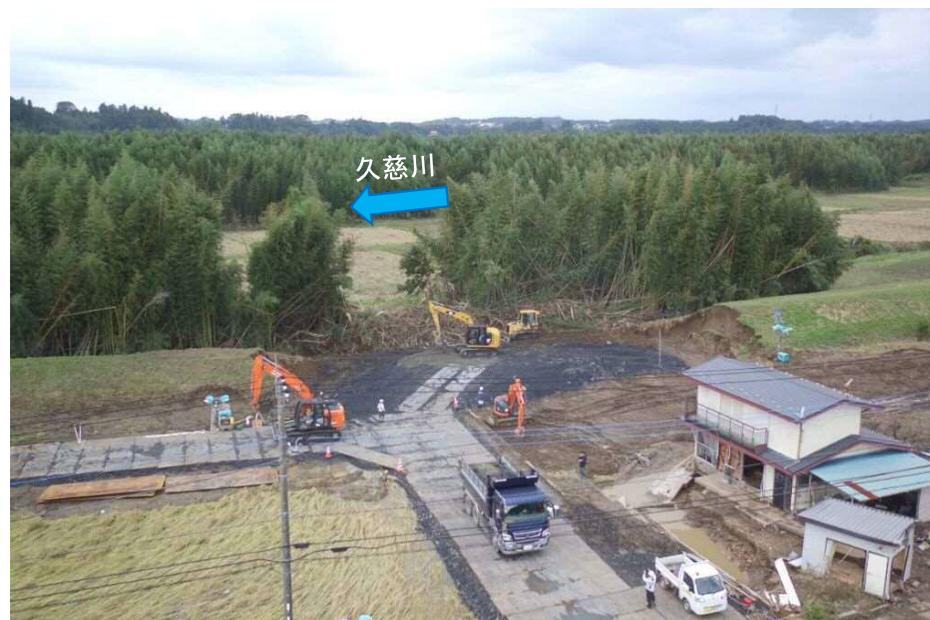
決壊箇所の洪水後の堤防状況（久慈川左岸25.5k）

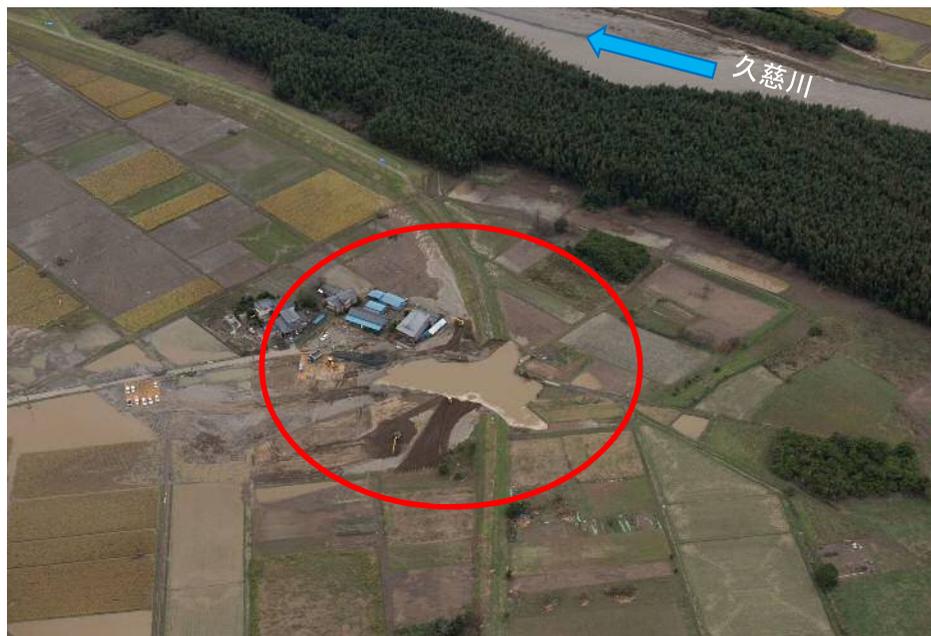
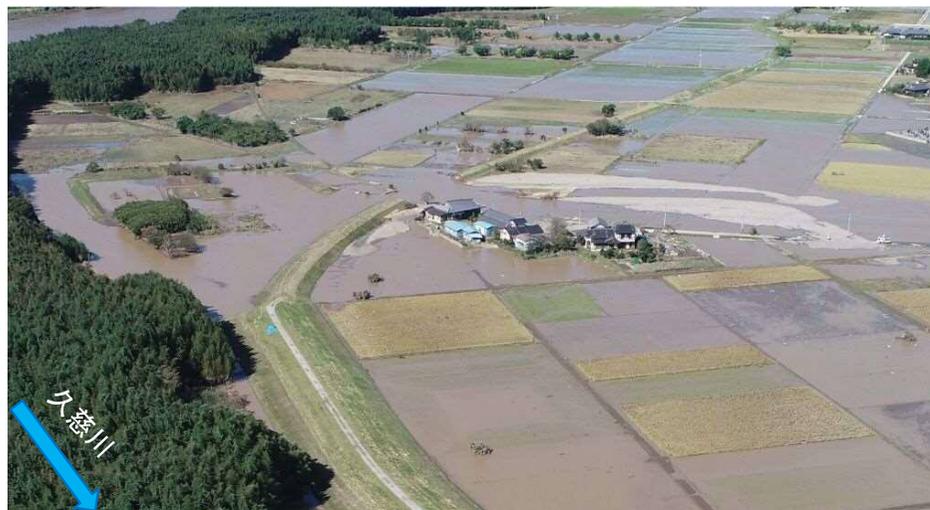
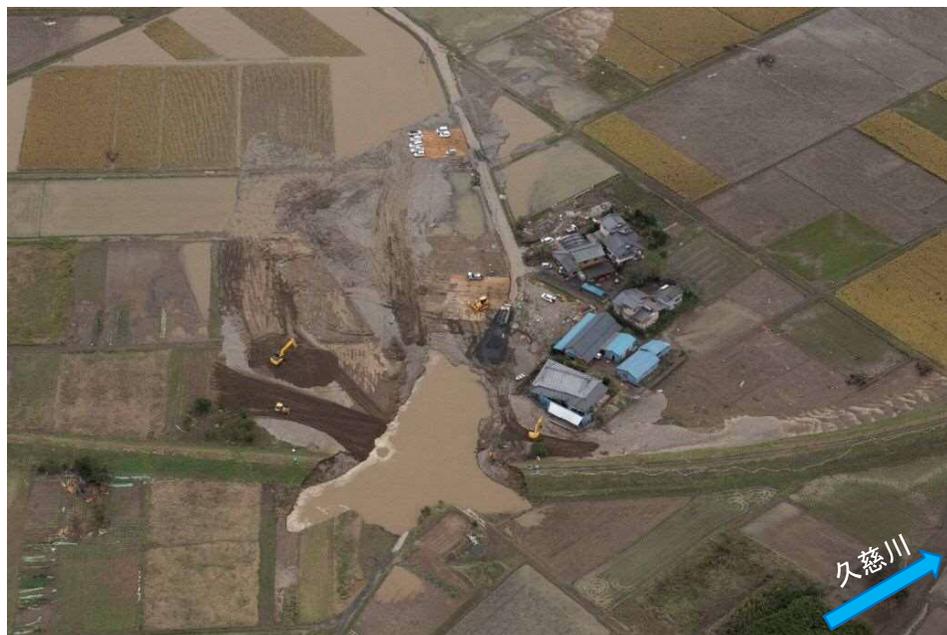
決壊箇所の洪水後の堤防状況（久慈川左岸27.0k）

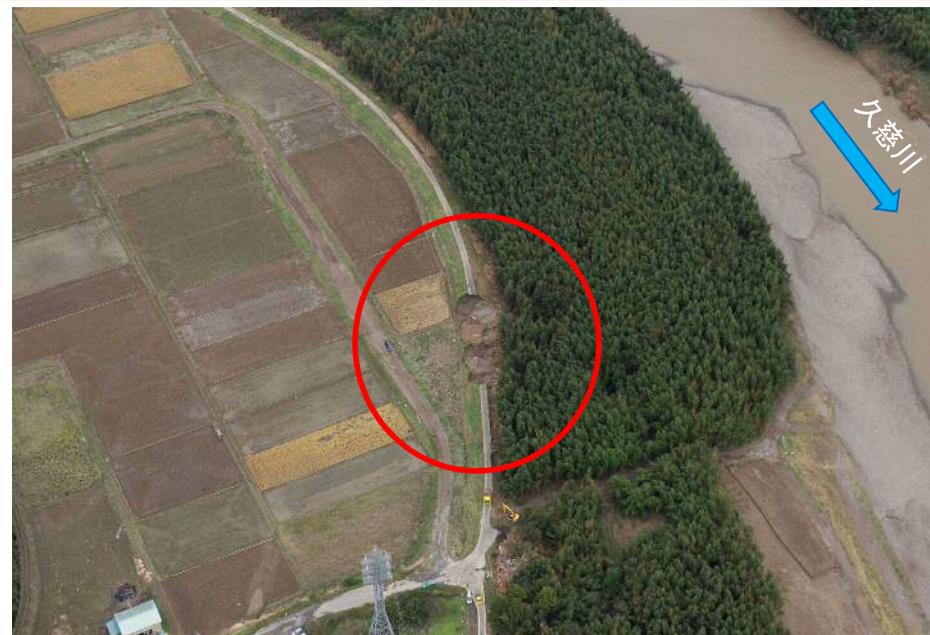
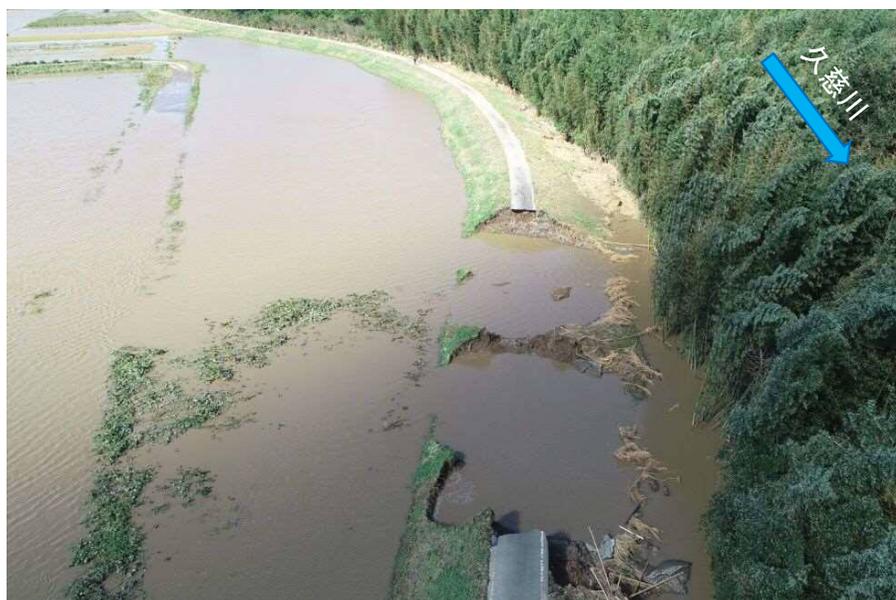
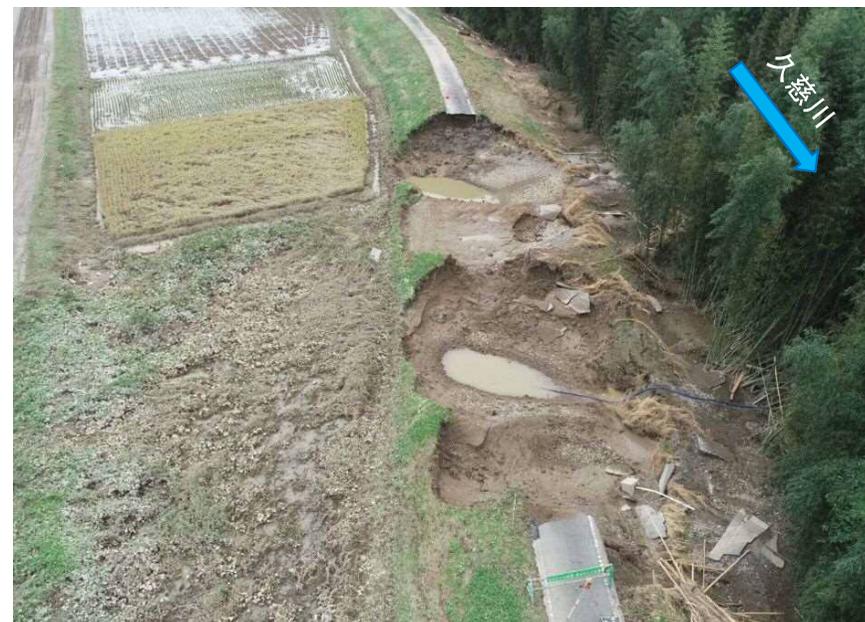
決壊箇所の洪水後の堤防状況（久慈川右岸25.5k）

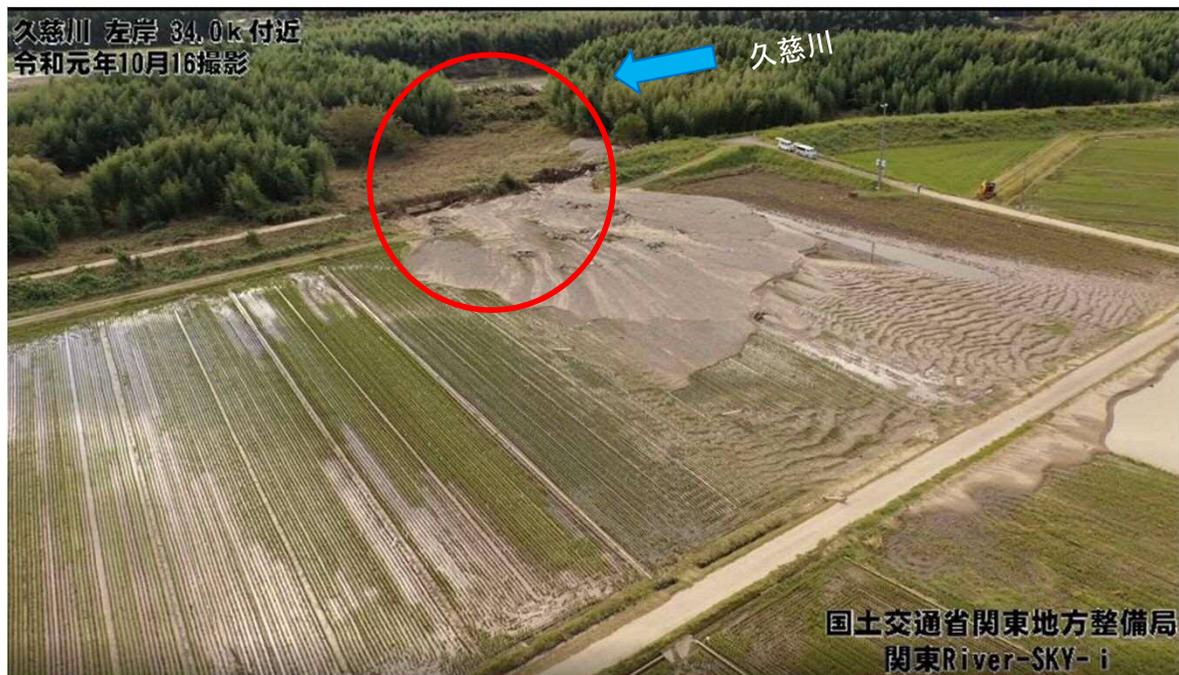
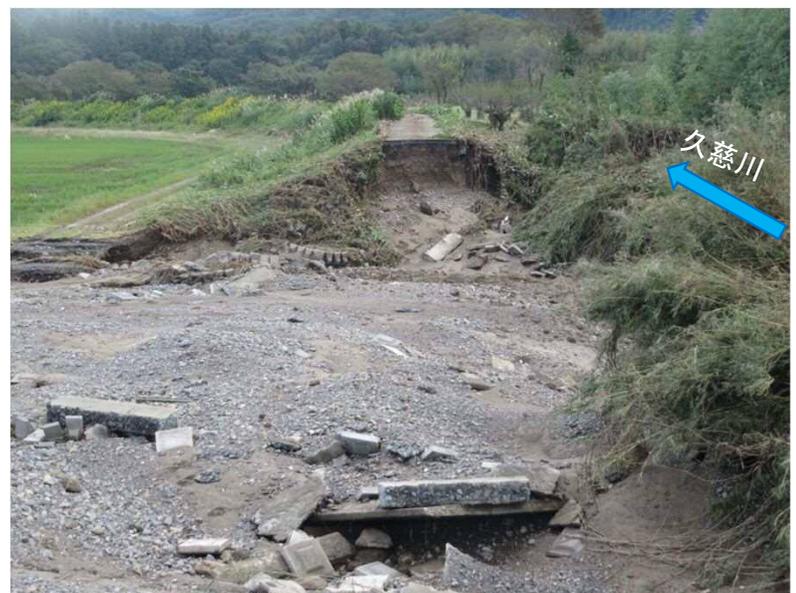
決壊箇所の洪水後の堤防状況（久慈川左岸34.0k（茨城県管理区間））

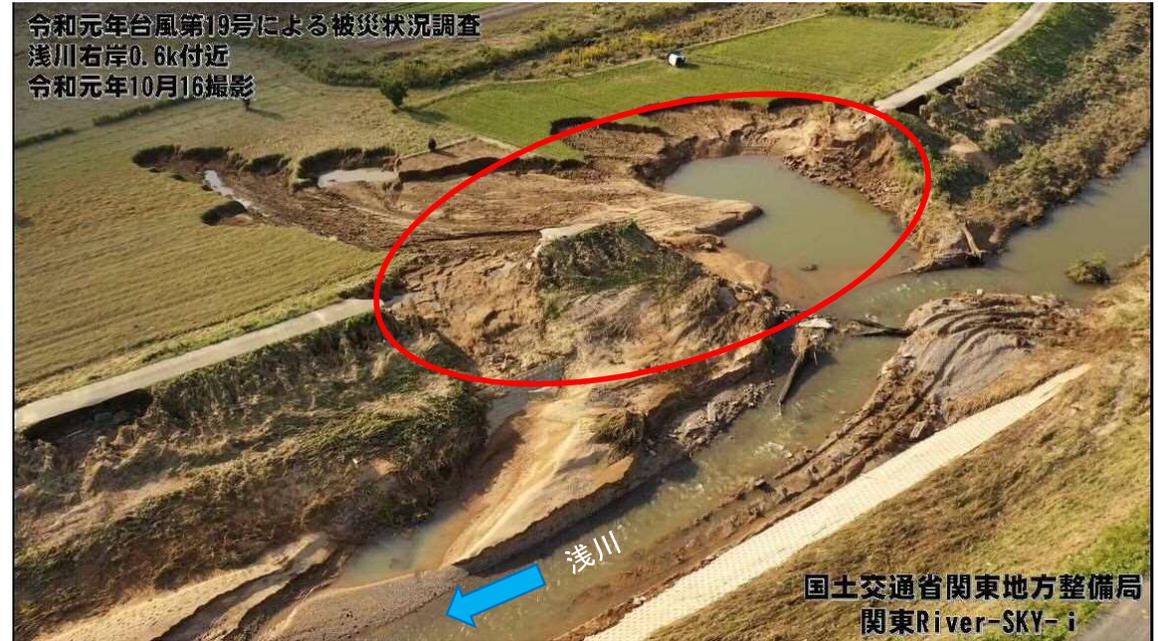
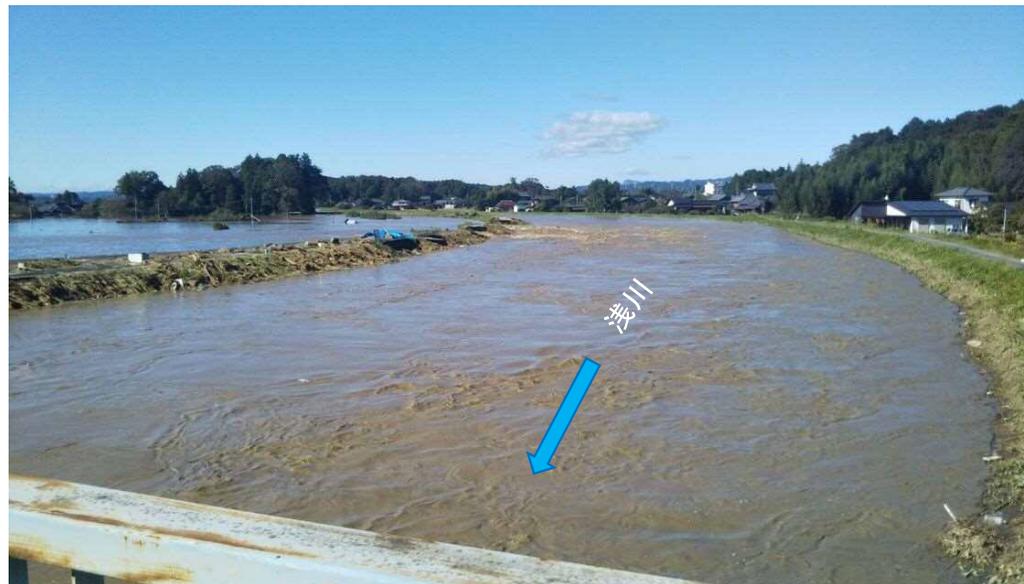
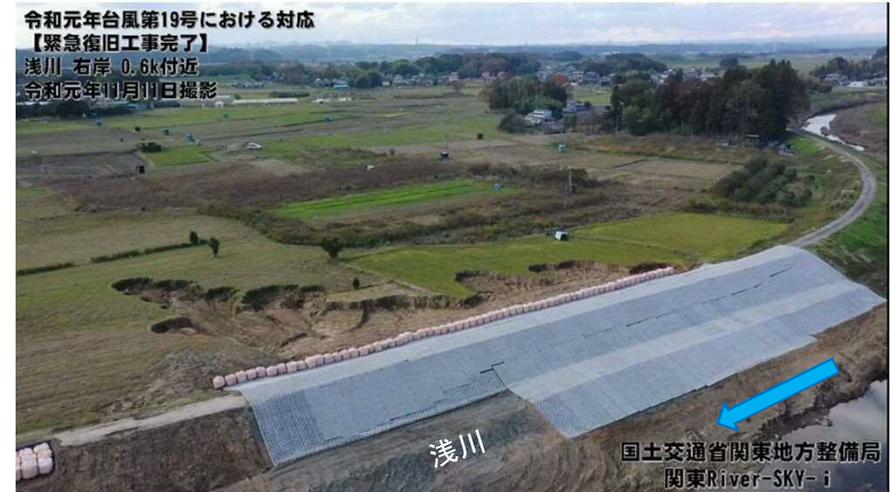
決壊箇所の洪水後の堤防状況（久慈川水系浅川右岸0.6k（茨城県管理区間））

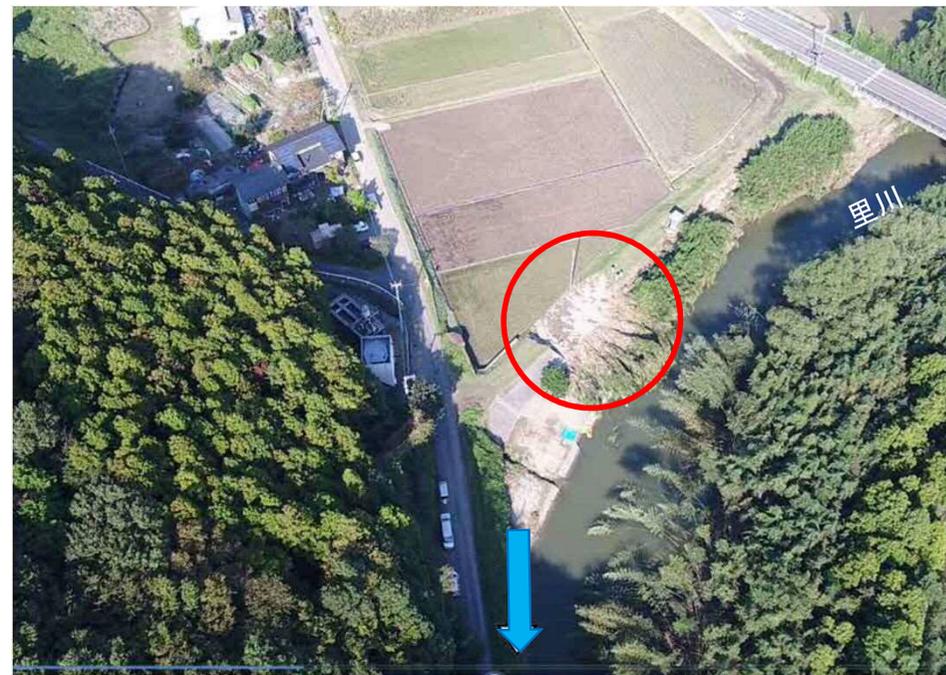
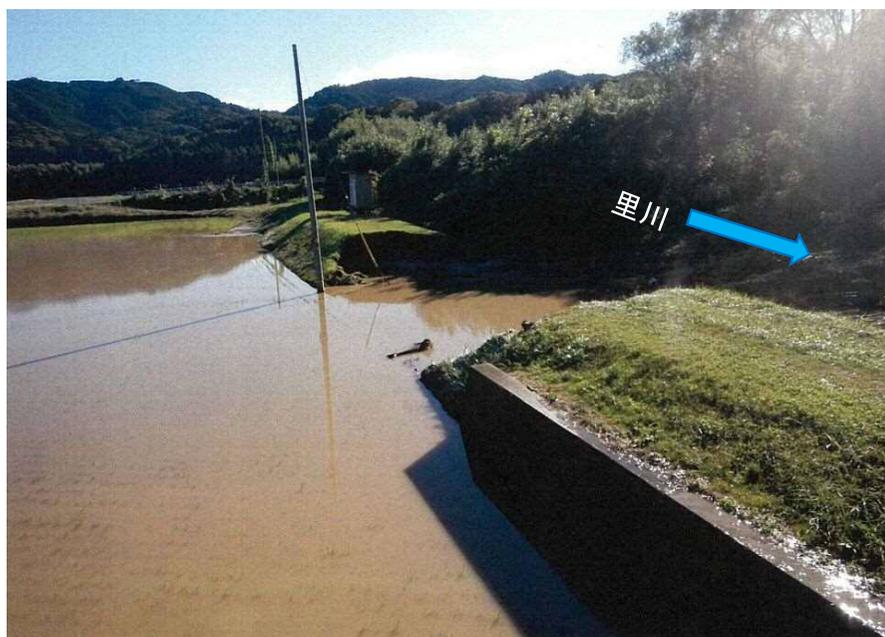
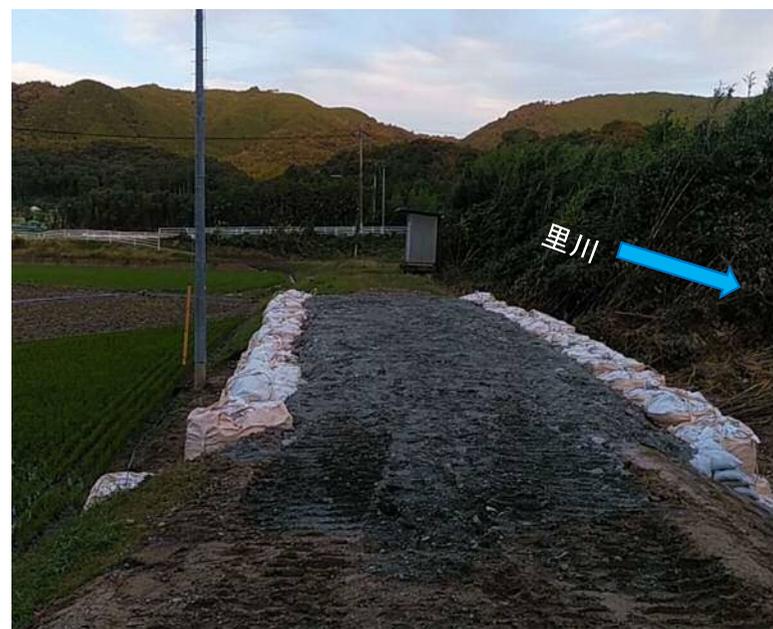
決壊箇所の洪水後の堤防状況(久慈川水系里川右岸 常陸太田市常福地町(茨城県管理区間))

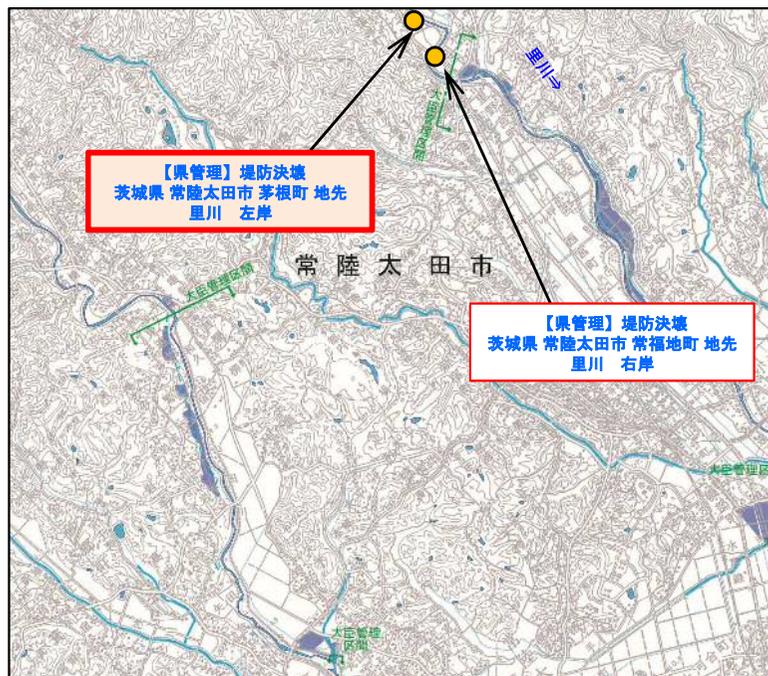
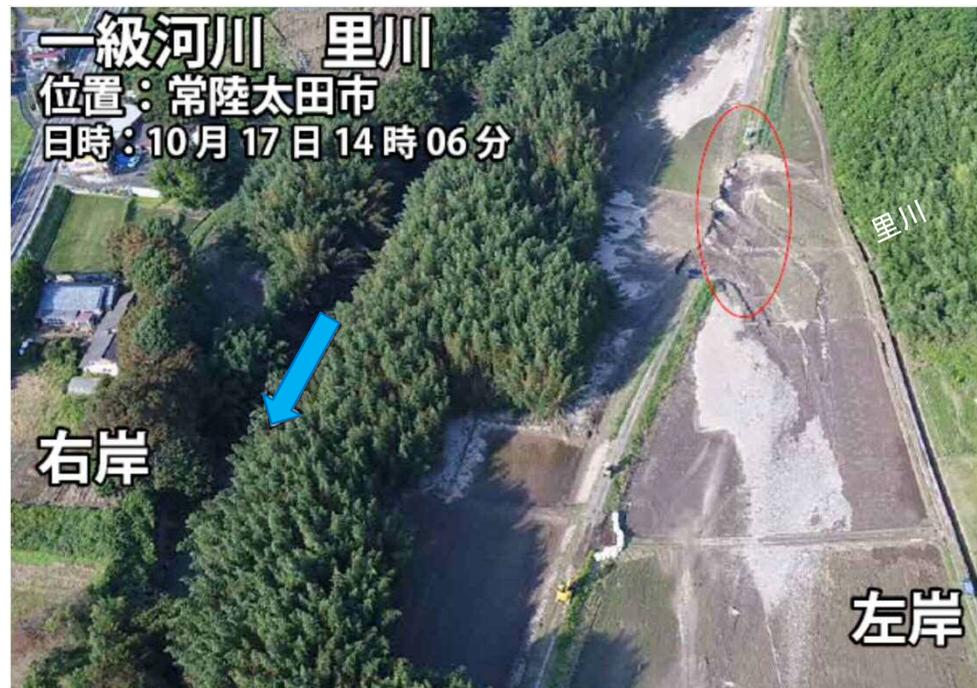
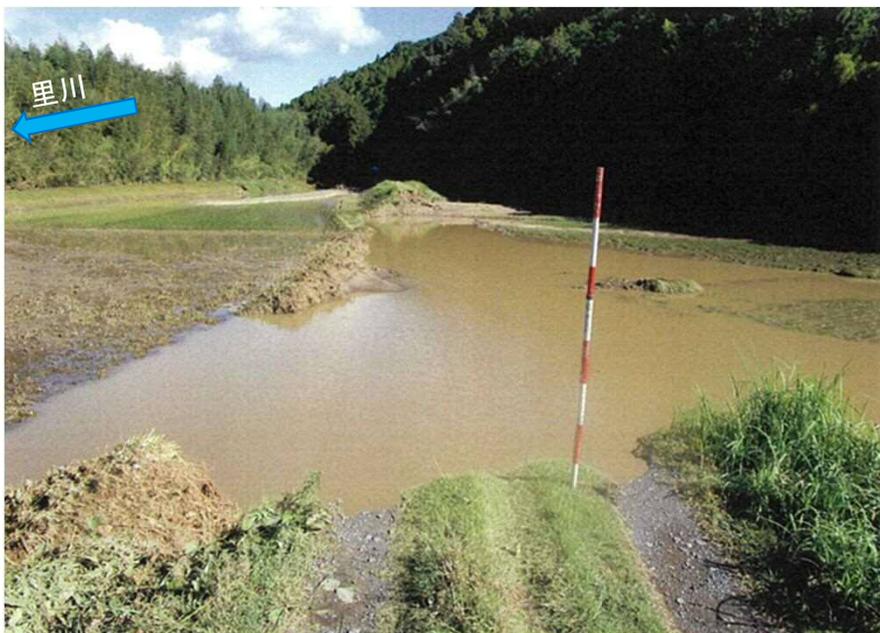
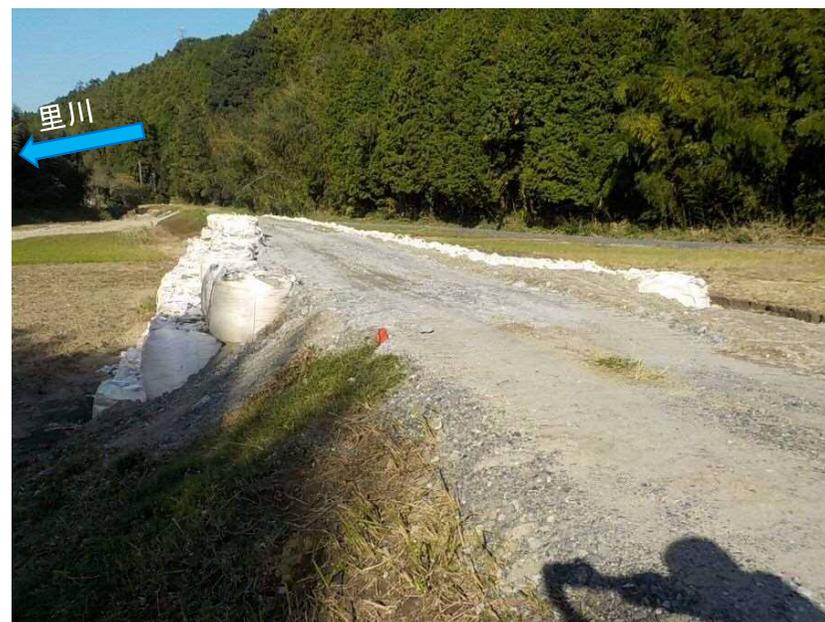
決壊箇所への洪水後の堤防状況(久慈川水系里川左岸 常陸太田市茅根町 (茨城県管理区間))

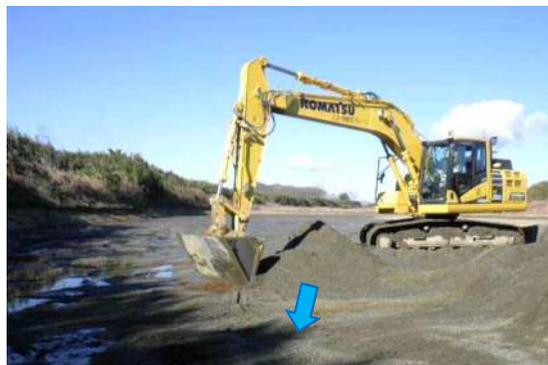
河道内の土砂掘削事例

○河道の流下能力の向上として、河道内の土砂掘削、樹木伐採により水位低減を図るとともに掘削土を活用して堤防整備を進める必要があります。
