“Ogotosawa”

Barrages sabō du bassin de la rivière Kidogawa

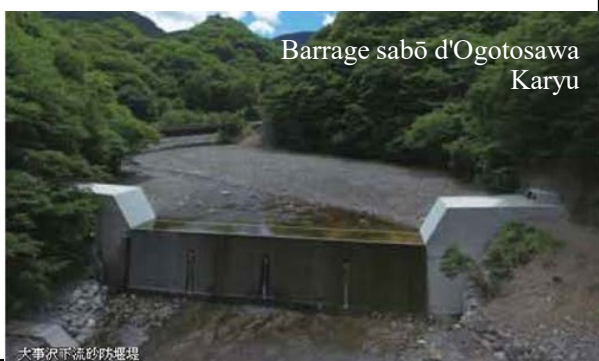
Barrage Ogotosawa
Karyu Sabo n° 1

Barrage sabō d'Ogotosawa
Karyu

Le cours d'eau Ogoto, qui coule au nord du
mont Nyohō et est placée comme affluent
droit de la rivière Kinugawa, est un ruisseau
de montagne avec un écoulement extrêmement
intense du sol. Les affluents de la rivière
Kinugawa ont un terrain escarpé, formé de
fragiles caractéristiques géologiques provenant
des effets des sources chaudes. Il se produit
des éboulements de grandes quantités de terre
lorsque des inondations se produisent en
raison de typhons et d'autres causes, parce
qu'un effondrement majeur continue de
progresser sur le versant de la montagne.
Les travaux de sabo ont commencé en 1952
pour éviter cela. Actuellement, 49 barrages
sabō sont maintenus dans le bassin de la
rivière Kinugawa.
