“Cascadas de Hoto Cascadas de Hannya”

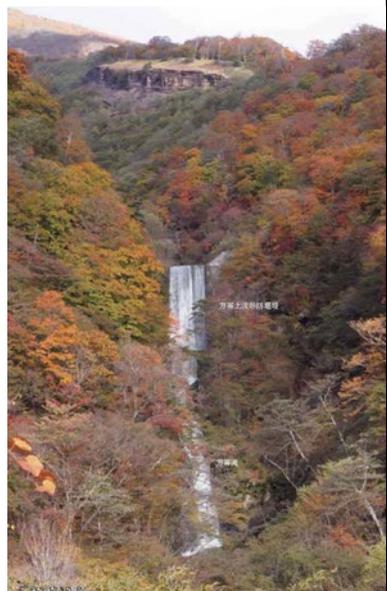
Estas dos cascadas pueden verse desde la cresta de Kengamine. Aunque ambas parecen cascadas normales, en realidad son el resultado de las obras de refuerzo realizadas con cuidado para que no se dañara el paisaje natural.

El dique de Hoto Joryu Sabo es una presa hecha con hormigón ciclópeo, construido en 1952. Debido a que fue designada en 2003 como Propiedad Cultural Material Registrada con objetivo de proteger el paisaje histórico nacional, se tomaron medidas especiales para no estropear la imagen cuando fue necesario realizar obras de reparación debido al deterioro.

La construcción del dique Hannyazawa Karyu, respetando la naturaleza, consistió en las siguientes obras: primero se hizo un molde de la roca existente, creándose así un "marco artificial" en el que verter el hormigón, luego se pintó la superficie de colores que se adaptaron a la naturaleza para que encajara perfectamente en ella.
