“Dique Joryu 10”

Efectivo para detener inundaciones de escombros

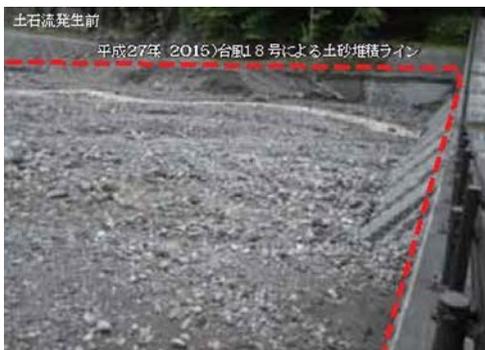
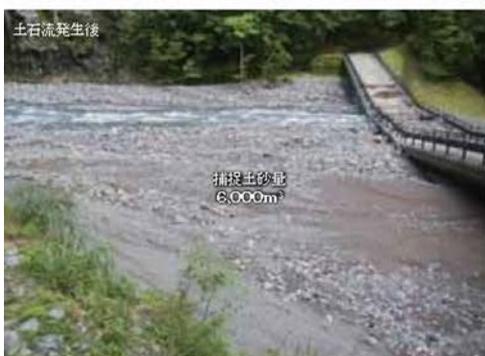
Línea que alcanzaron las tierras, arena y piedras amontonadas, causadas por el tifón número 18 en 2015

Antes de que se produjeran los flujos de escombros

Neutralizó las inundaciones de escombros y madera flotante durante el tifón número 12 arrasó la zona en agosto-septiembre de 2011 y el tifón número 18 en septiembre de 2015, de modo que evitó los posibles daños en el área río abajo.

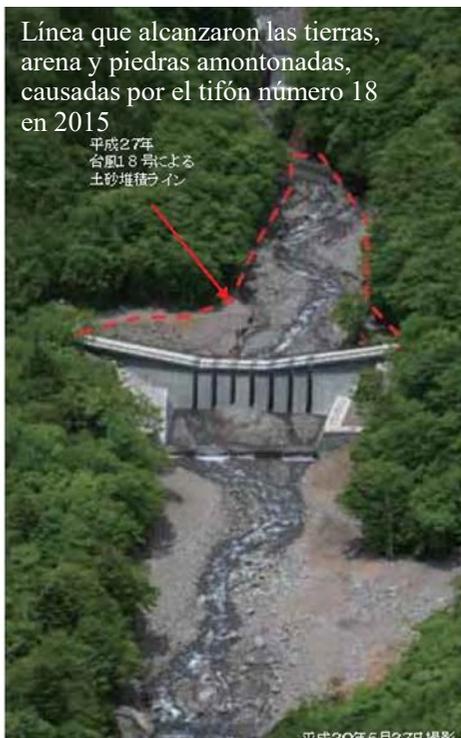
Línea que alcanzaron las tierras, arena y piedras amontonadas, causadas por el tifón número 18 en 2015
