大事泽

木户川流域防沙堰堤群

守护分布在流域内的村落及温泉乡

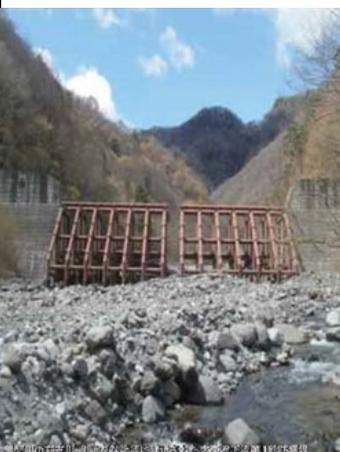
在鬼怒川的右支流、川治水库上游建造的大事泽下游第1防沙堰堤
