## 利根川水系片品川 藁原ダム下流河川浸水想定図(家屋倒壊等氾濫想定区域(河岸侵食))

利根川水系片品川 菌原ダム下流河川浸水想定図  
(家屋倒壊等氾濫想定区域(河岸侵食))

(1) 作成主体 国土交通省関東地方整備局利根川ダム統合管理事務所  
(2) 公表年月日 令和2年6月12日  
(3) 対象となる河川  
・利根川水系片品川

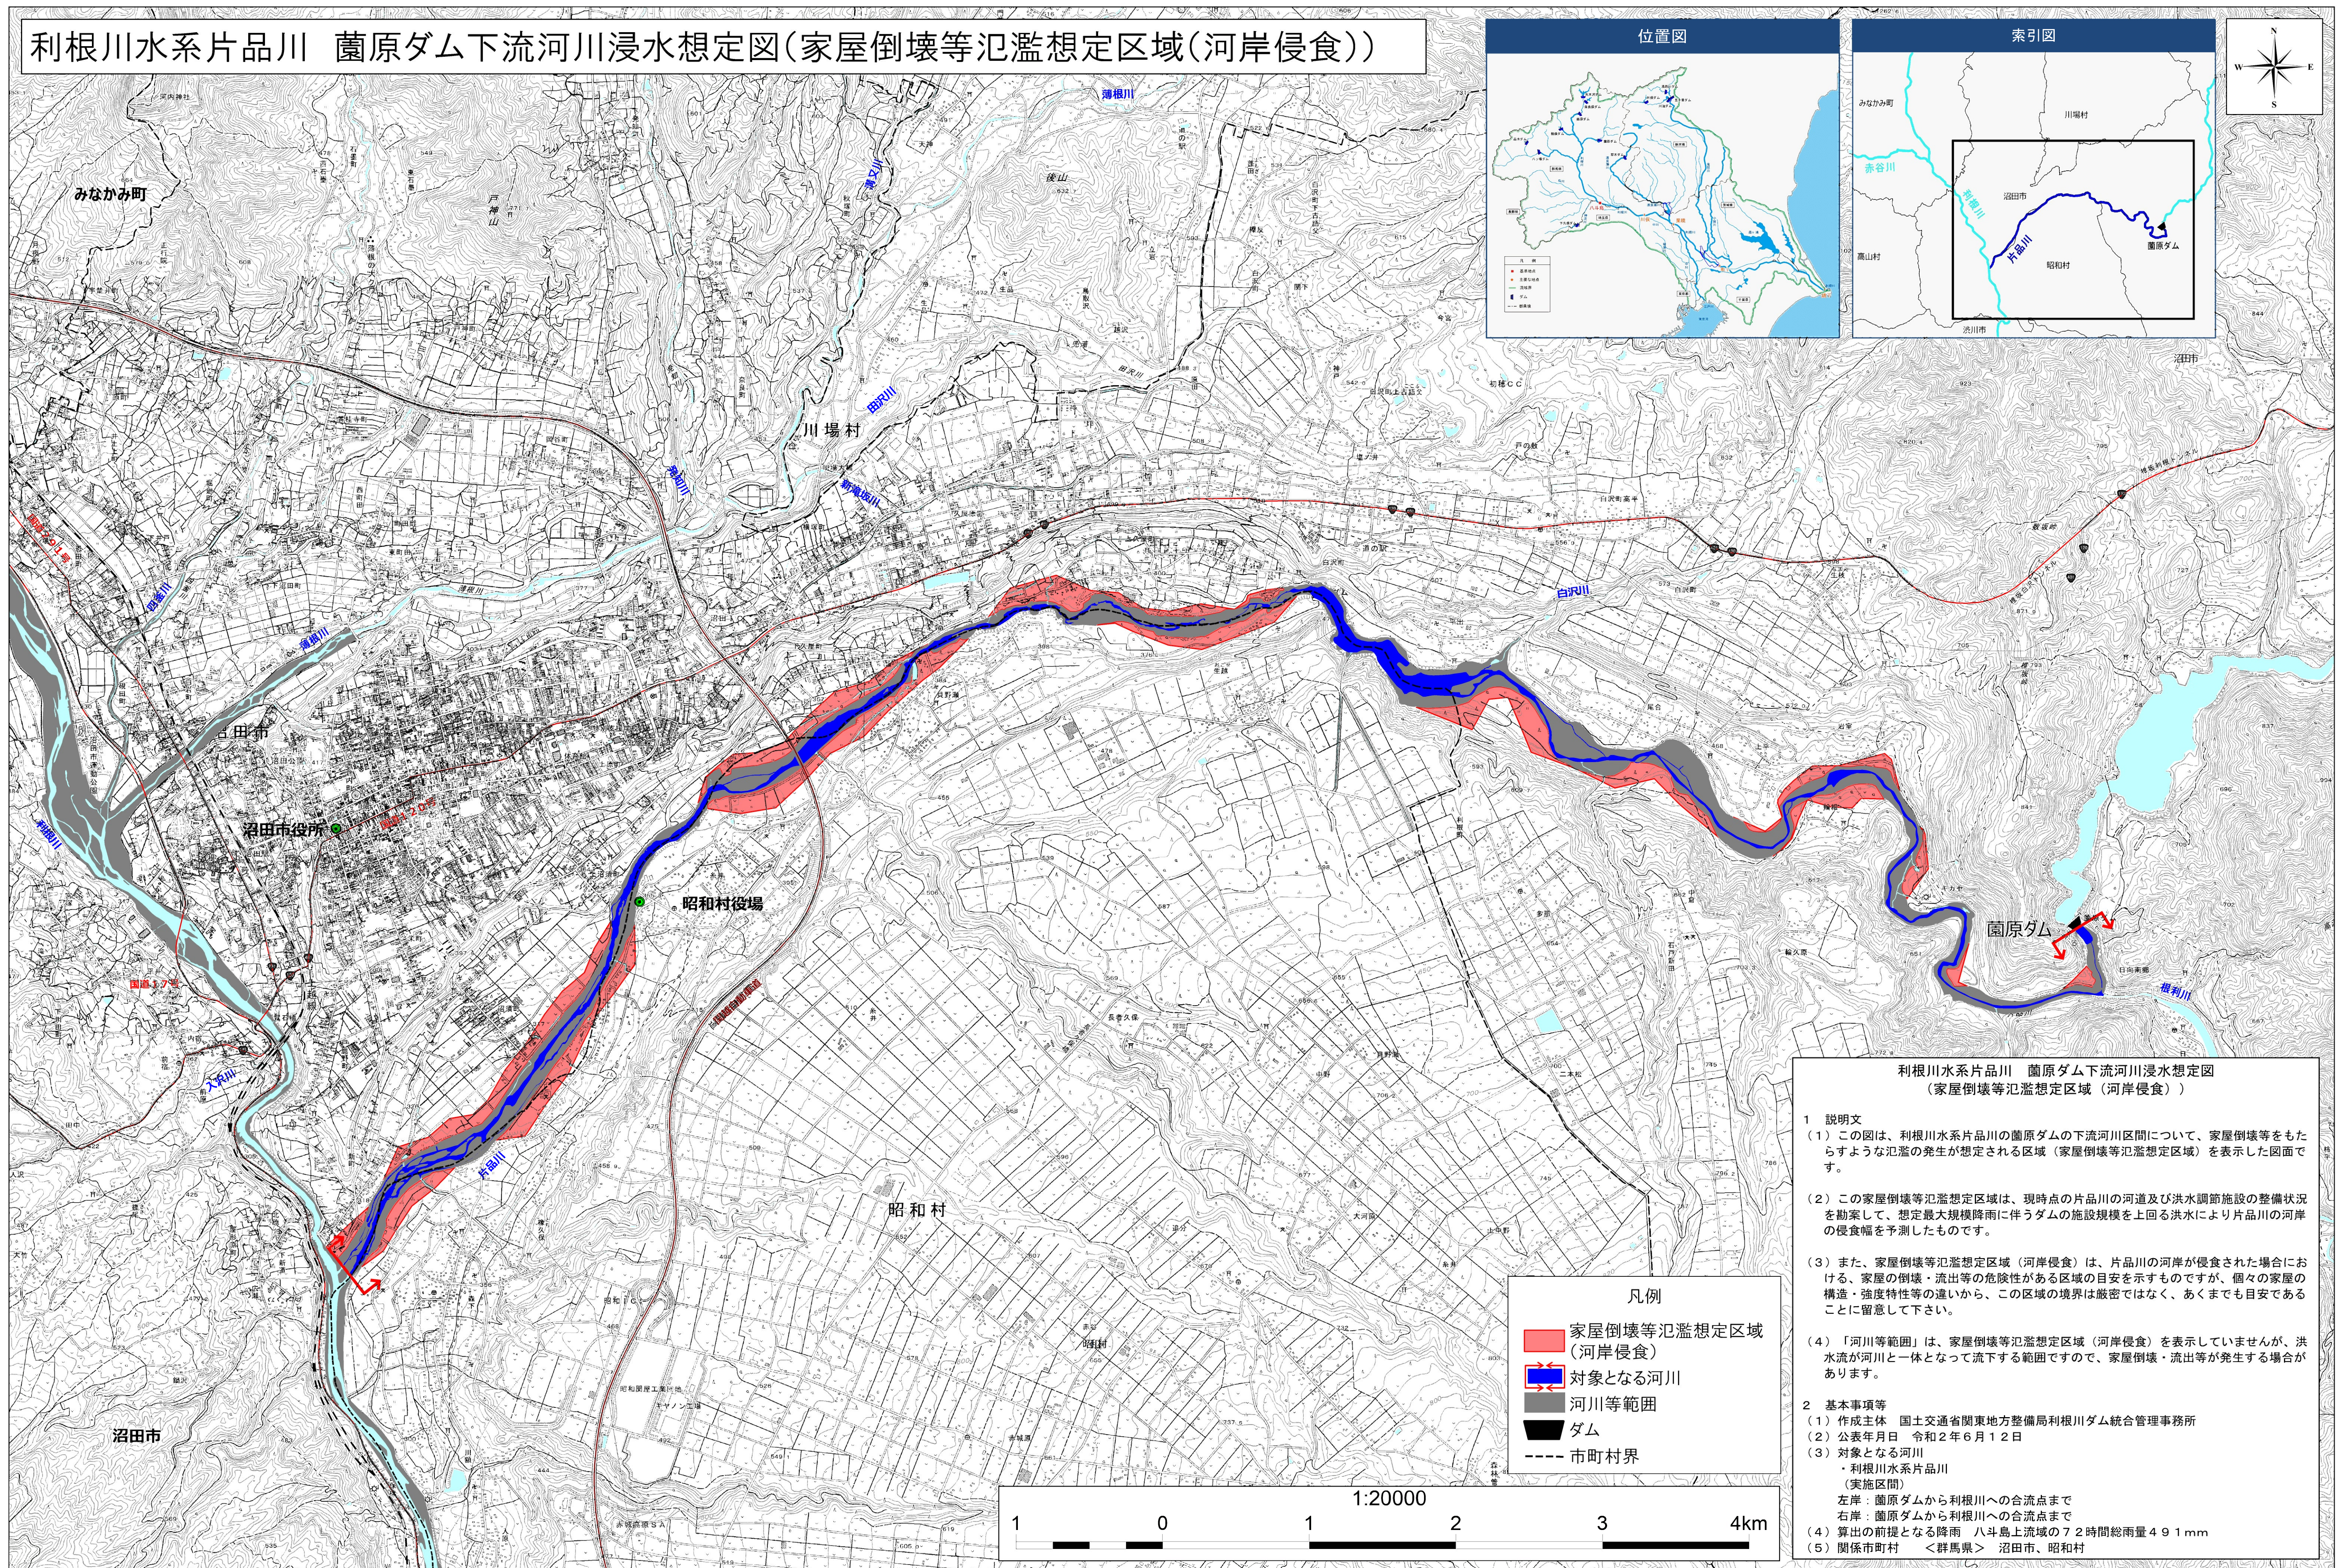
(1) この図は、利根川水系片品川の菌原ダムの下流河川区間について、家屋倒壊等をもたらすような氾濫の発生が想定される区域（家屋倒壊等氾濫想定区域）を表示した図面です。

(2) この家屋倒壊等氾濫想定区域は、現時点の片品川の河道及び洪水調節施設の整備状況を勘案して、想定最大規模降雨に伴うダム施設の規模を上回る洪水により片品川の河岸の侵食幅を予測したものです。

(3) また、家屋倒壊等氾濫想定区域（河岸侵食）は、片品川の河岸が侵食された場合における、家屋の倒壊・流出等の危険性がある区域の目安を示すものですが、個々の家屋の構造・強度特性等の違いから、この区域の境界は厳密ではなく、あくまでも目安であることに留意して下さい。

(4) 「河川等範囲」は、家屋倒壊等氾濫想定区域（河岸侵食）を表示していませんが、洪水流が河川と一体となって流下する範囲ですので、家屋倒壊・流出等が発生する場合があります。
