堤防モデルの整備について ～点検技術伝承の手立て～

関東地方整備局 関東維持管理技術センター 関東技術事務所 維持管理技術課

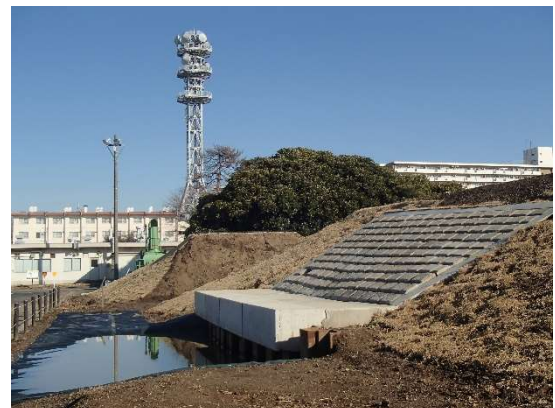
写真-2 偏流に起因する護岸基礎の侵食

変状の配置は、(2)の着目点毎にゾーンを設定し、配置するものとした。各ゾーンの配置を図-3、変状を再現した堤防モデルの写真を写真-1、2に示す。
