# 令和元年東日本台風を踏まえた 「入間川流域緊急治水対策プロジェクト」

～地域が連携し、多重防御治水により、社会経済被害の最小化を目指す～

令和2年6月

荒川水系（埼玉県域）大規模氾濫に関する減災対策協議会  
〈入間川流域部会〉事務局

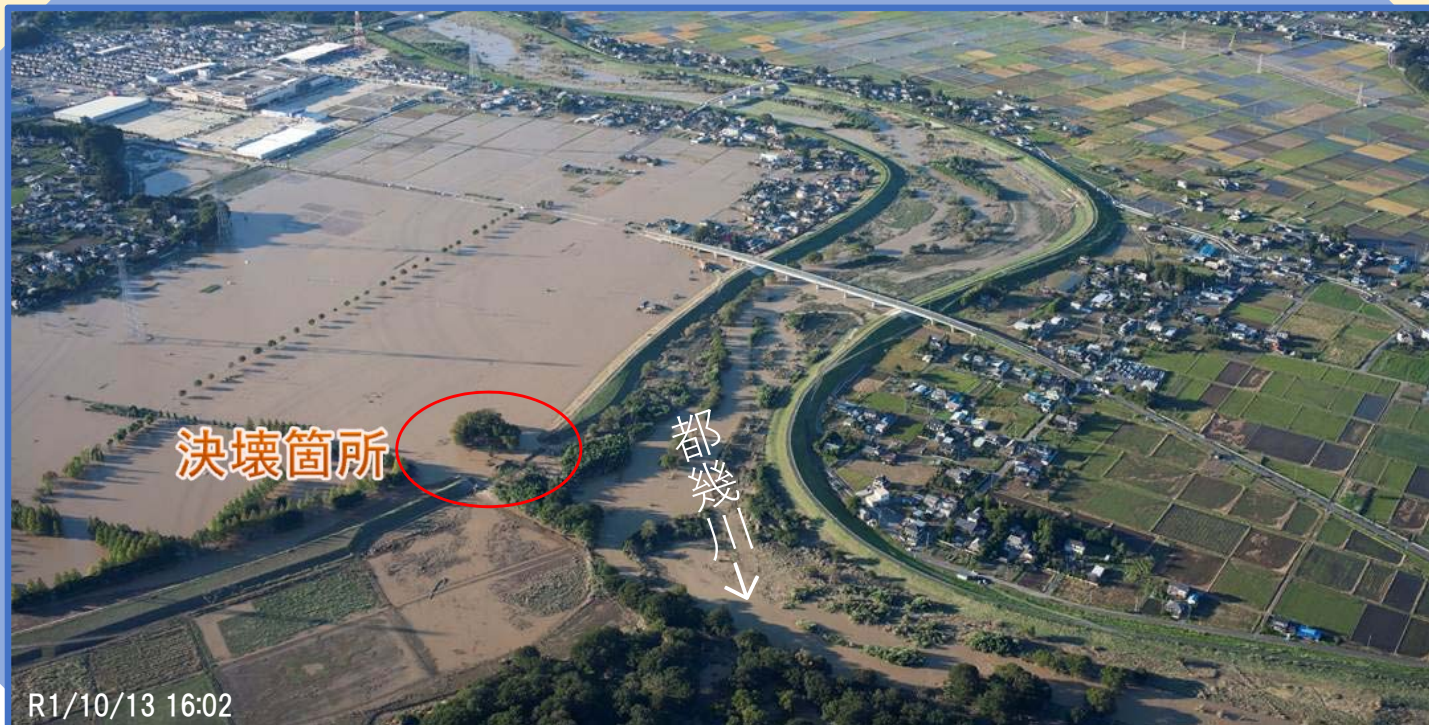
都幾川右岸0.4k付近（埼玉県東松山市早俣地先）の被災状況

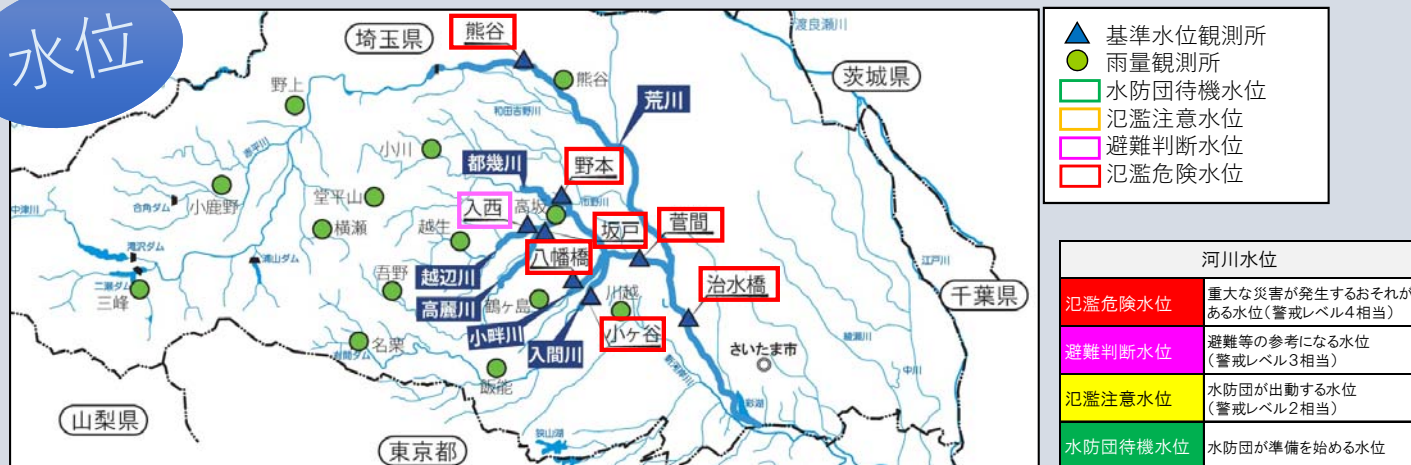
### 水位

## 荒川や入間川等では多くの水位観測所で観測史上最高水位を記録

○荒川の熊谷及び治水橋観測所、入間川の小ヶ谷及び菅間観測所、小畔川の八幡橋観測所、都幾川の野本観測所、高麗川の坂戸観測所の7観測所において氾濫危険水位を超過しました。

○高麗川の坂戸観測所など5観測所で観測史上最高水位を記録しました。

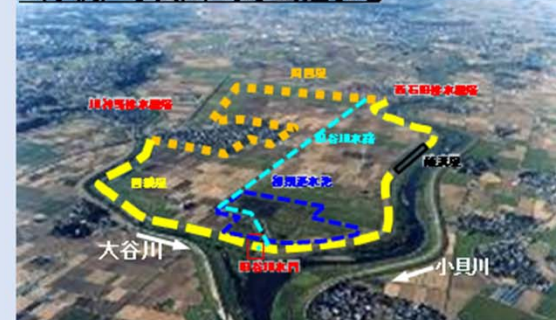
（事例）小貝川 母子島遊水地

### 遊水地整備

流域の遊水機能の確保・向上の取組として、地形や現状の土地利用等を考慮した遊水地の整備を進めていきます。

※河道内の掘削土を活用して整備します

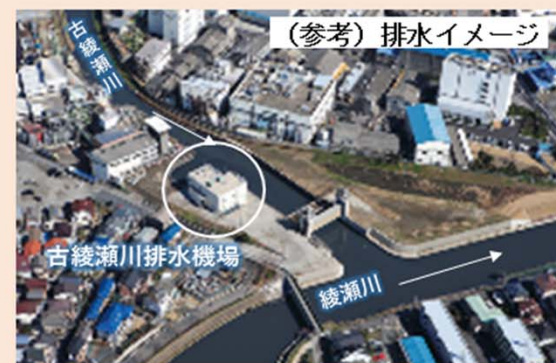
（参考）排水イメージ

### 合流点処理

合流点付近において、支川の溢水・越水軽減、支川流域内における内水浸水の軽減や本川への流出抑制を兼ねた、遊水地や排水機場等を組み合わせた対策を検討していきます。

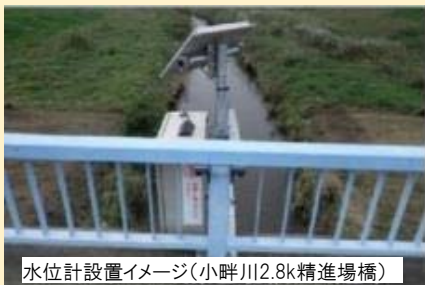
水位計設置イメージ（小畔川2.8k精進場橋）

防災情報共有化の取組として、危機管理型水位計・簡易型河川監視カメラの設置（増設）を進めていきます。

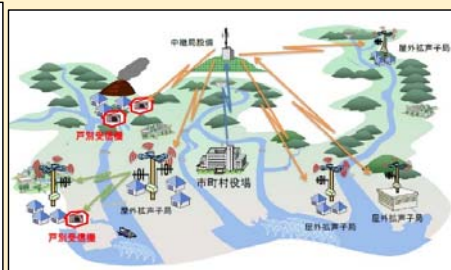
戸別受信機を用いた  
防災行政無線の構成イメージ

関係機関が連携した水害に対する事前準備のための取組として、防災メール等を活用した情報発信の強化や防災行政無線の戸別受信機整備を進めていきます。

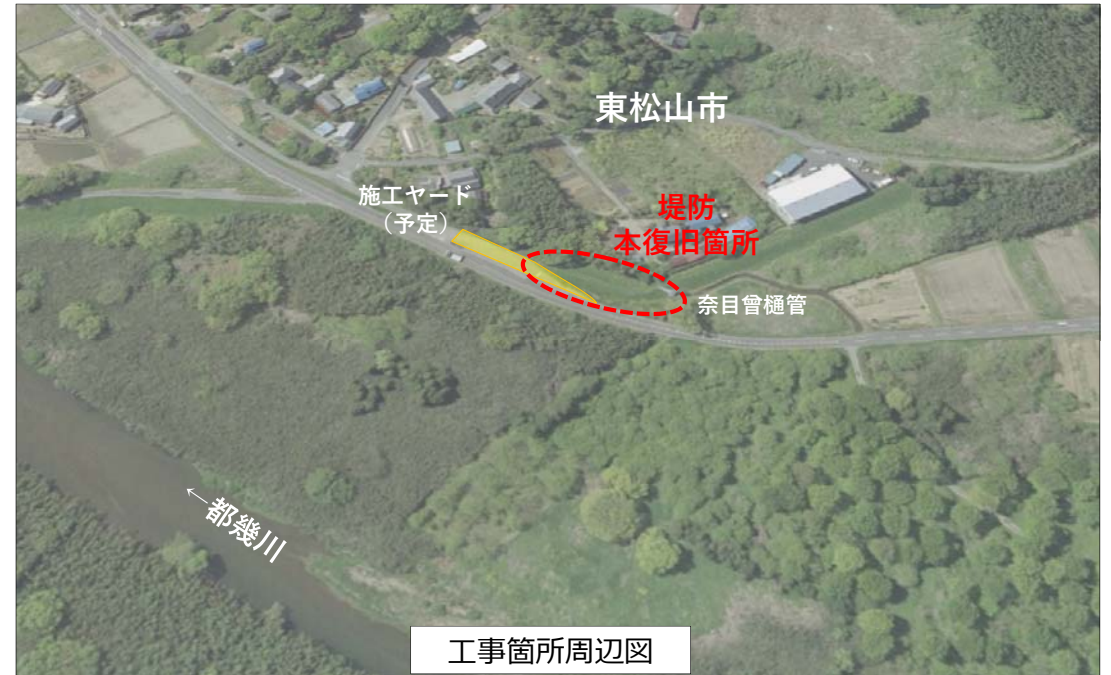
工事箇所周辺図

令和元年10月の台風19号により、都幾川右岸の東松山市葛袋地先の堤防が決壊しました。応急的な復旧として、10月18日までに元の堤防高までの盛土による締切りを完了させ、堤防の補強も含めた応急復旧対策を10月30日に完了させたところです。

本工事は、応急的に復旧した堤防を災害に強くするため、強固に締固めた堤防につくり替えるもので、令和2年4月から着手し、6月の出水期までに堤防高の確保と一定の補強対策を完了する予定です。

主な工事内容 施工延長 約40m  
準備・仮設工1式、応急復旧堤防撤去工1式、盛土工1式、法覆護岸工1式、天端舗装工1式

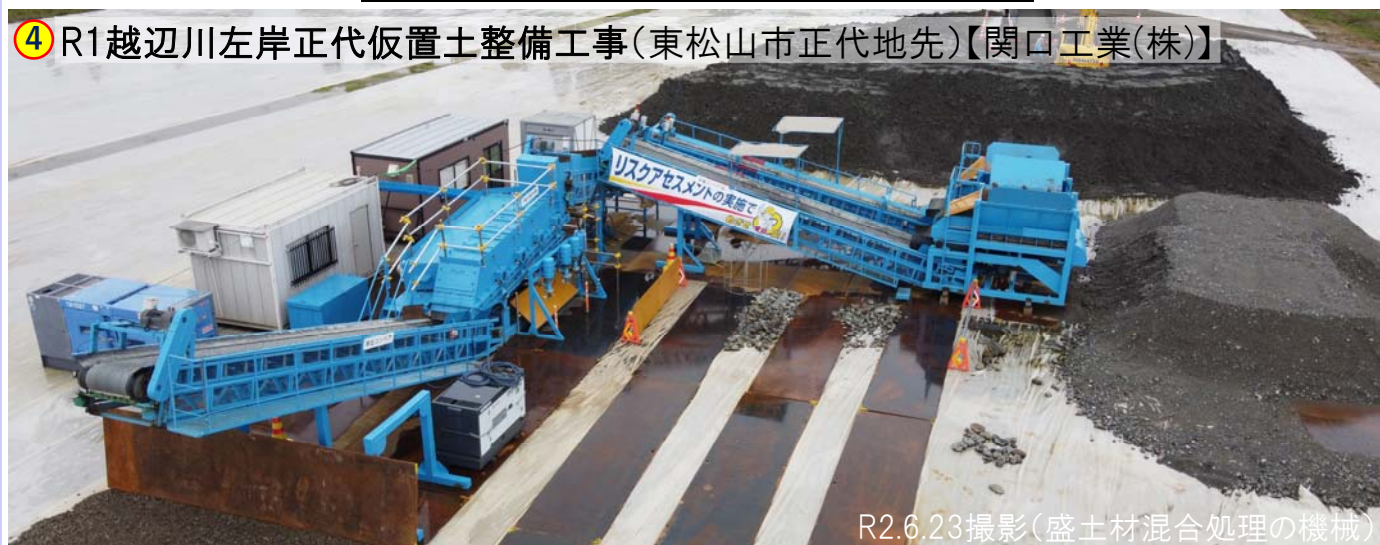
### ④ R1越辺川左岸正代仮置土整備工事(東松山市正代地先)【関口工業(株)】

R2.6.23撮影(盛土材混合処理の機械)

R1越辺川左岸正代仮置土整備工事を施工しています関口工業株式会社の皆川です。当工事は、堤防盛土に必要な土砂の混合及び置場の整備工事を行っています。工事期間中は土砂を運搬する車両が多く通行し、地域の皆様にはご不便をおかけすることと思いますが、ご理解ご協力いただけるよう、安全に十分配慮しながら作業を行っていきます。現場に関してお気づきの点がございましたら、気軽にお声掛け下さいますようお願いいたします。

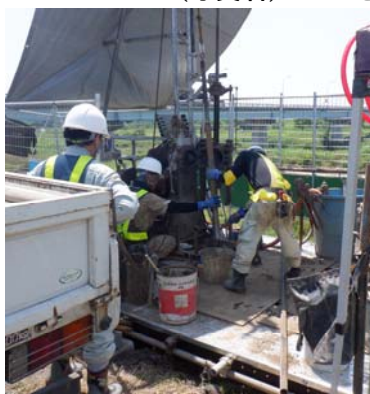
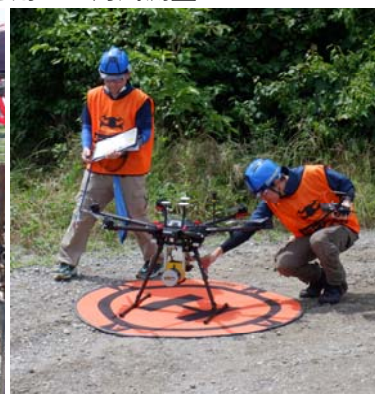
現在、被災箇所における堤防復旧工事を行っています。これから実施していく「樹木伐採・河道掘削」「堤防整備」などを行うための測量や地質調査などを順次実施していきます。調査の際は車両の通行禁止を伴う場合もあり、ご迷惑おかけいたしますがプロジェクトの円滑な推進のためご協力の程よろしく申し上げます。

（写真左）堤防部における地質調査  
（写真右）UAVを用いた河川測量
