令和元年12月26日(木)
久慈川・那珂川流域における
減災対策協議会
久慈川流域における減災対策部会

令和元年台風第19号を踏まえた 「久慈川緊急治水対策プロジェクト 【中間とりまとめ】」を公表します。

久慈川緊急治水対策プロジェクト【中間とりまとめ】

参考資料

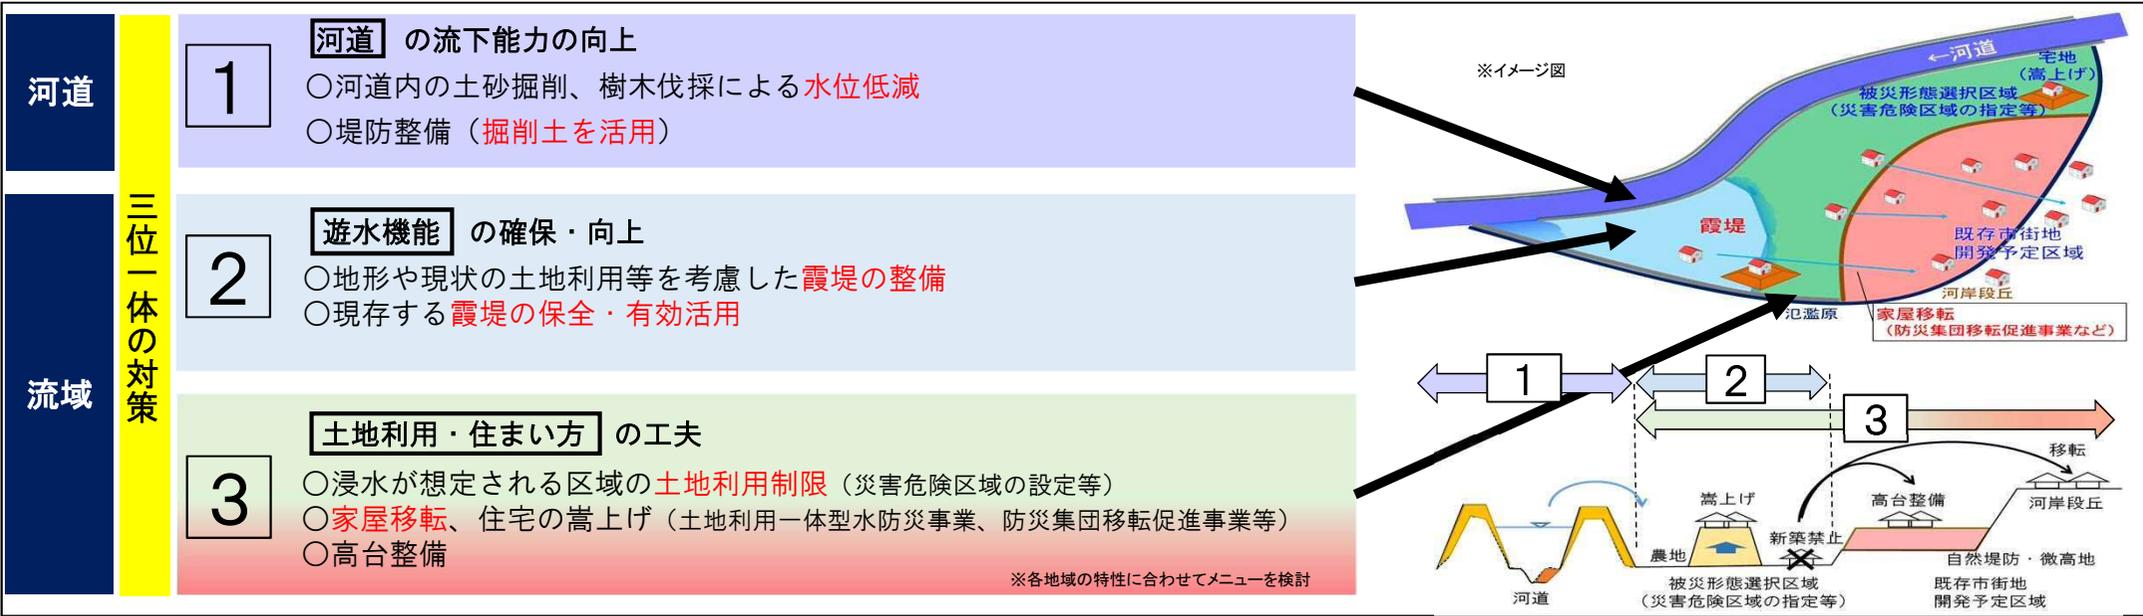
河道の流下能力の向上、遊水機能の確保・向上、土地利用・住まい方の工夫を組み合わせ対応

【参考】『多重防御治水』とは
地域と連携し、

- ①河道の流下能力の向上による、あふれさせない対策
 - ②遊水機能の確保・向上による、計画的に流域にためる対策
 - ③土地利用・住まい方の工夫による、家屋浸水を生じさせない対策
- が三位一体となって社会経済被害の最小化を目指す治水対策

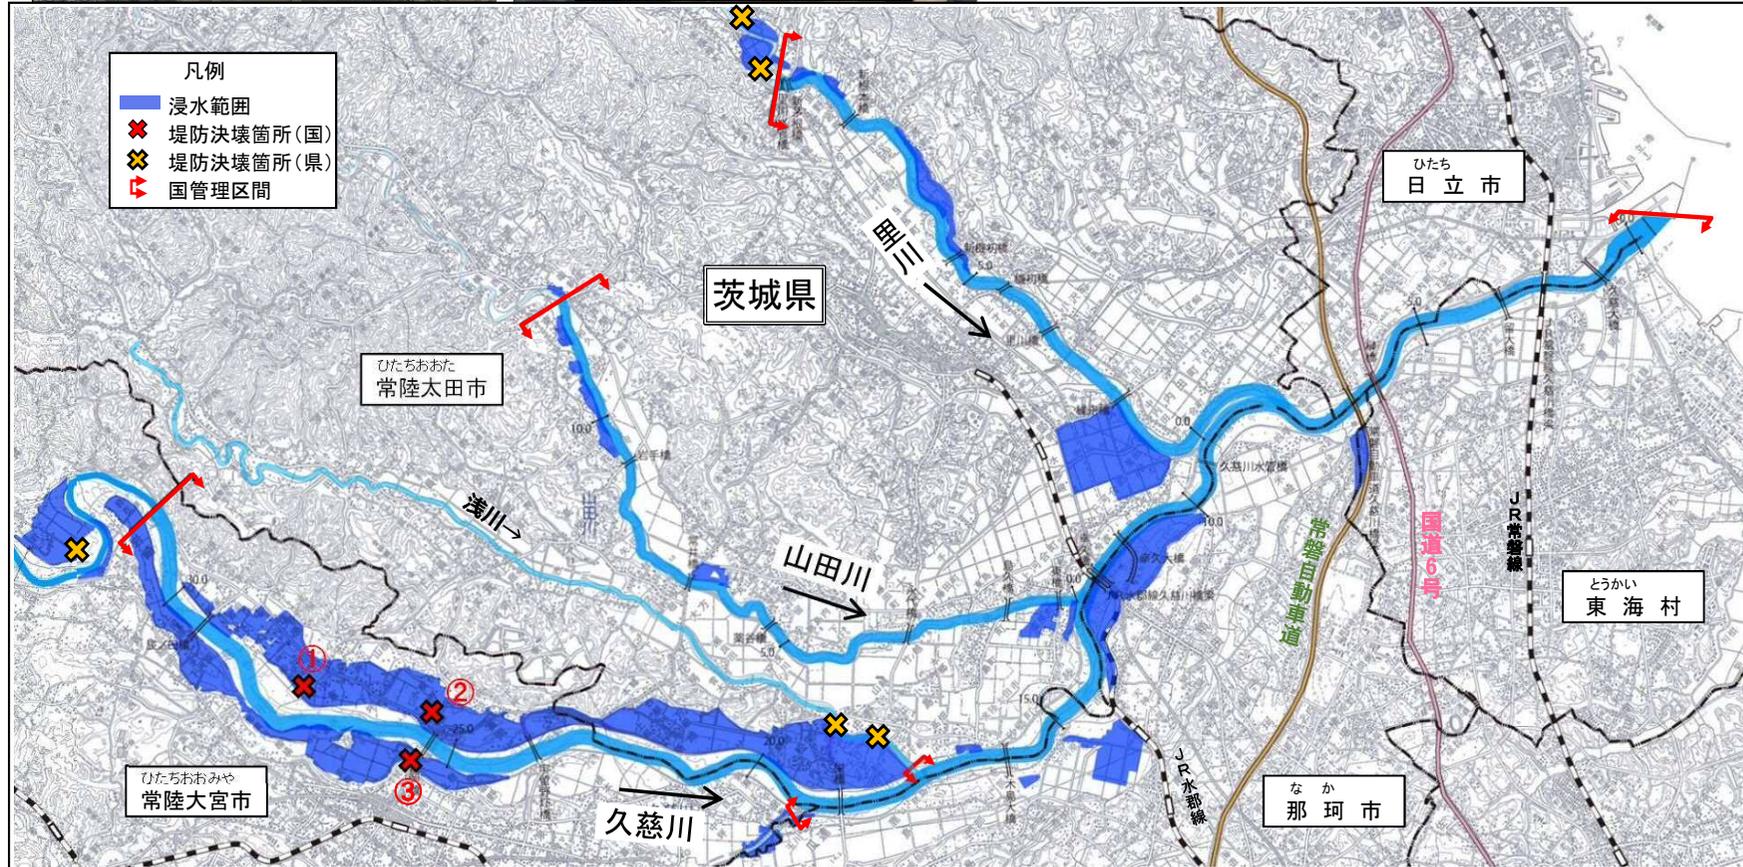
久慈川では令和元年台風第19号において、国管理区間では、**3箇所**で堤防が決壊し、**浸水面積は1,180ha**、**浸水家屋は914戸**となる大規模な浸水被害となりました。茨城県管理区間でも、久慈川上流部や里川など複数の河川で堤防が決壊しました。

令和元年 台風第19号	
浸水家屋	914 戸
浸水面積	1,180 ha

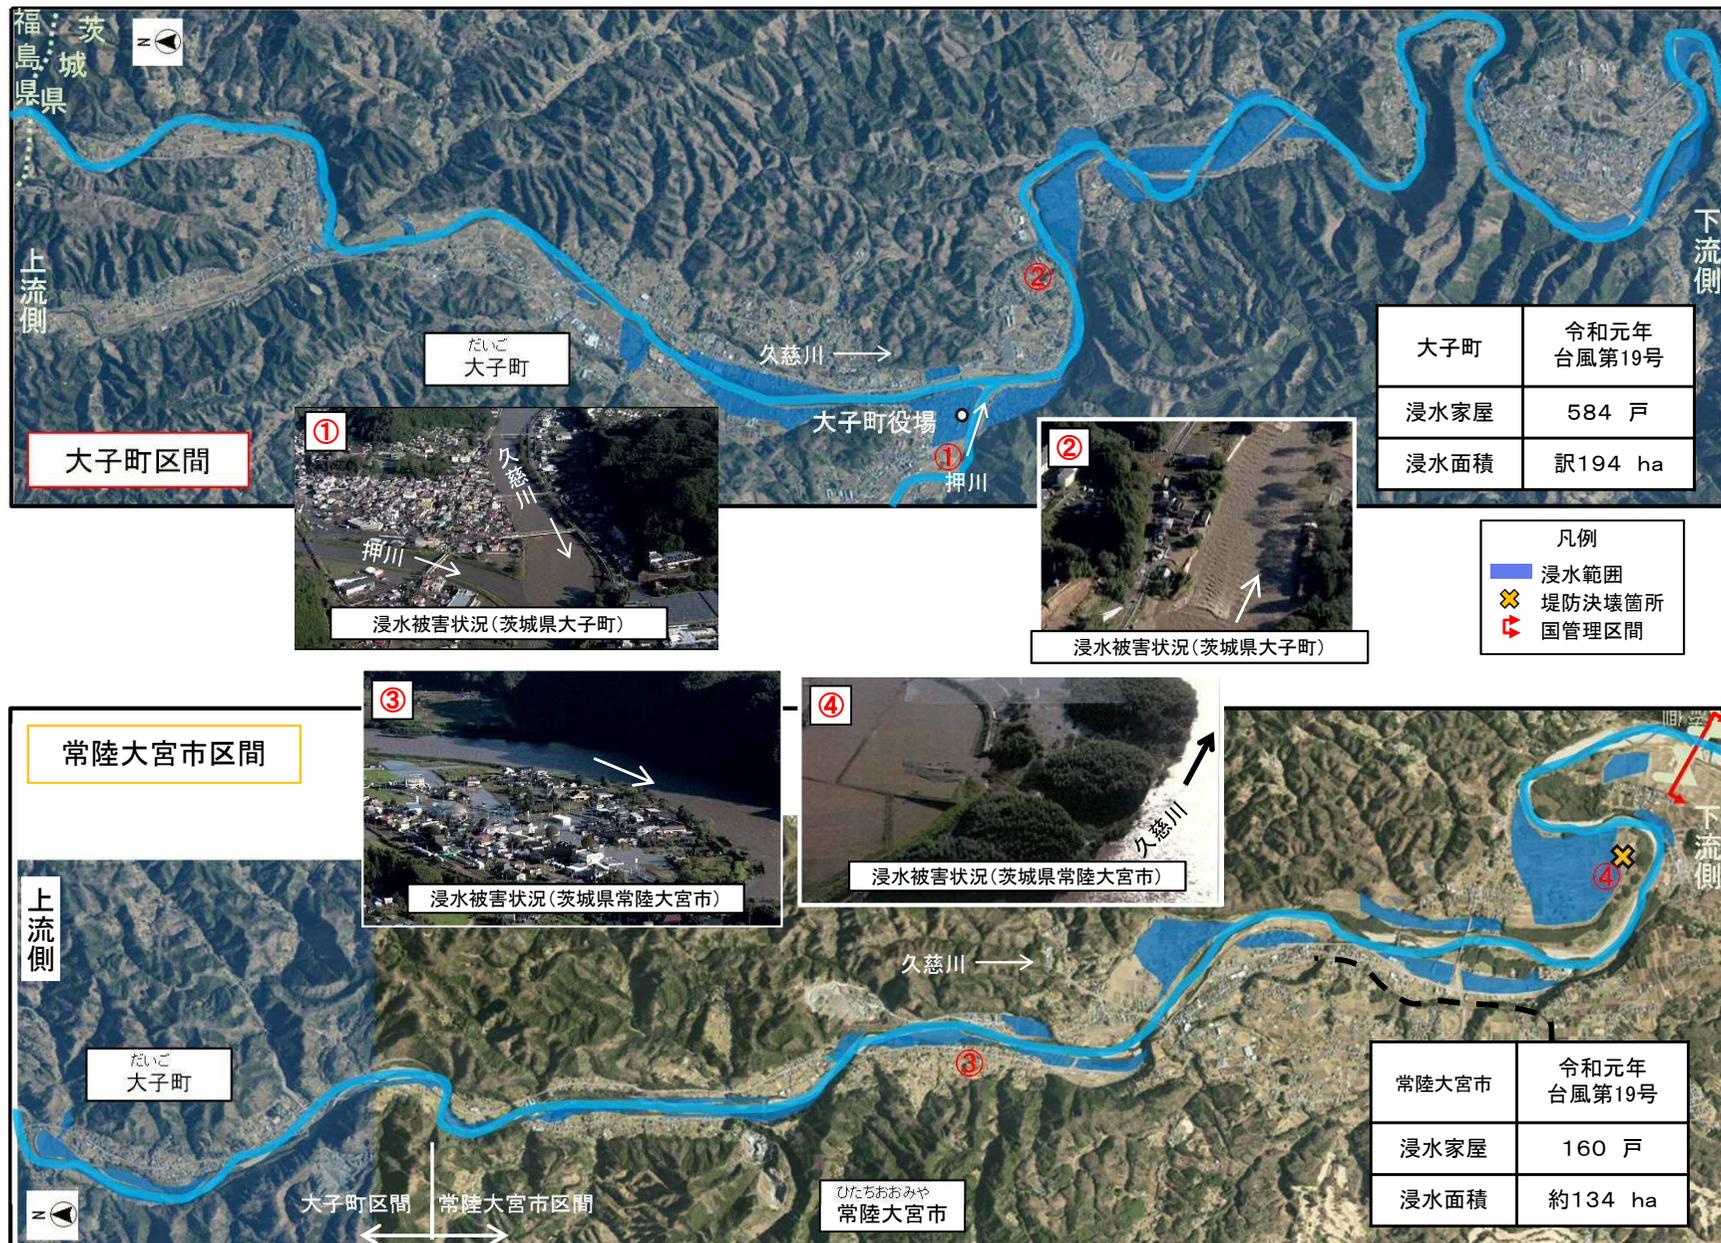
令和元年台風第19号による被災状況(久慈川水系久慈川上流部(茨城県管理区間))

○久慈川では河川水位が氾濫危険水位を大幅に超過し、堤防の決壊及び越水・溢水被害が発生しました

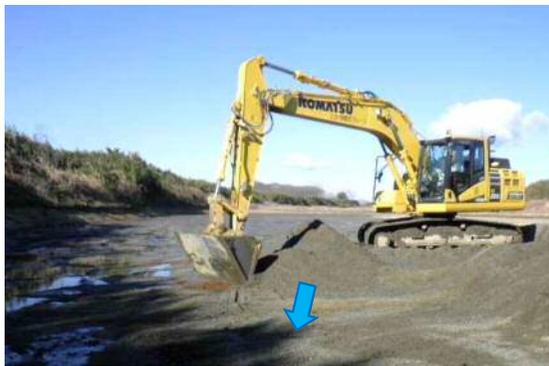
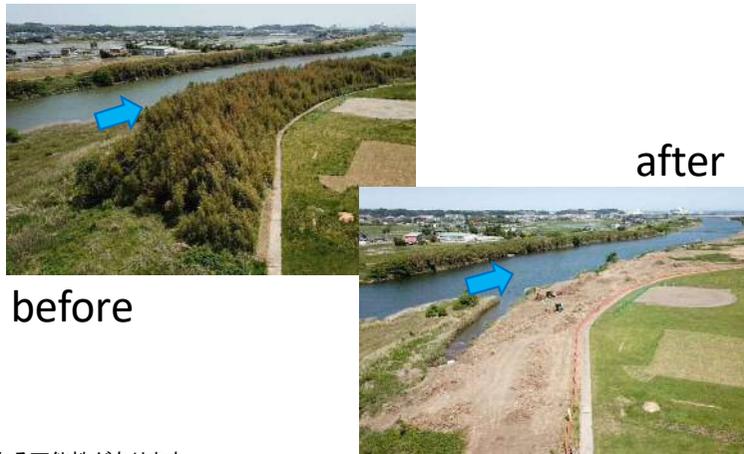
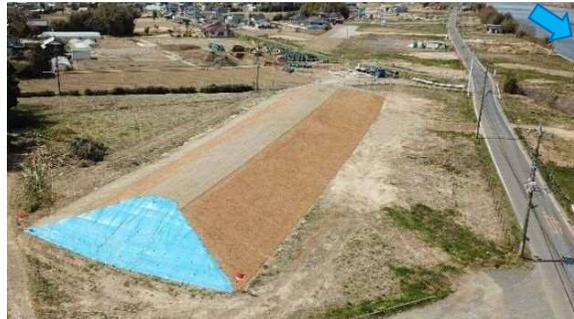
○河道の流下能力の向上として、河道内の土砂掘削、樹木伐採により水位低減を図るとともに掘削土を活用して堤防整備を進める必要があります。

河道内の土砂掘削事例

樹木伐採事例

堤防整備事例

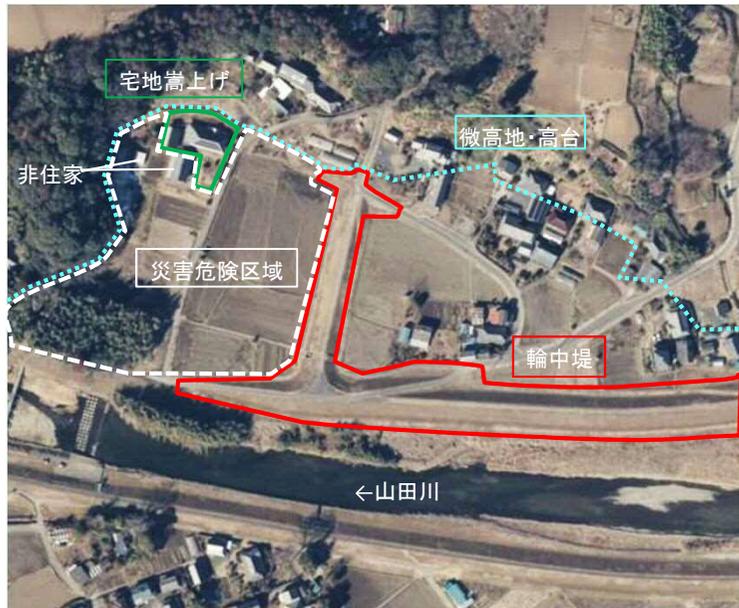
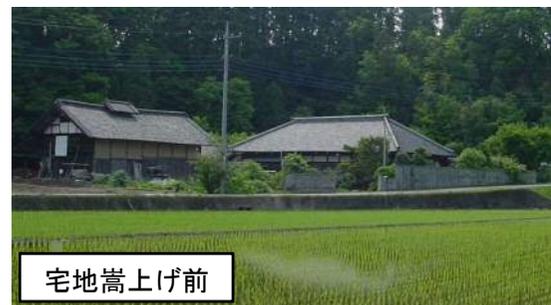
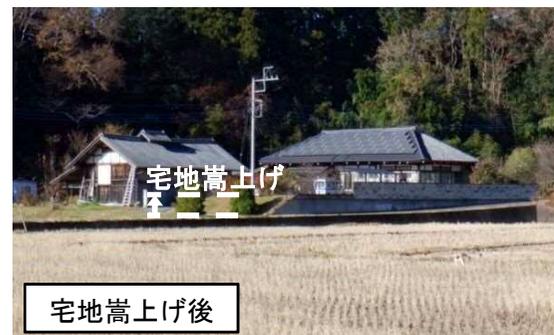
輪中堤※の整備・宅地嵩上げ

○土地利用・住まい方の工夫に関する取組として、家屋移転や住宅の嵩上げ、高台の整備等を進める必要があります。

※輪中堤
ある特定の区域を洪水の氾濫から守るために、その周囲を囲むようにつくられた堤防

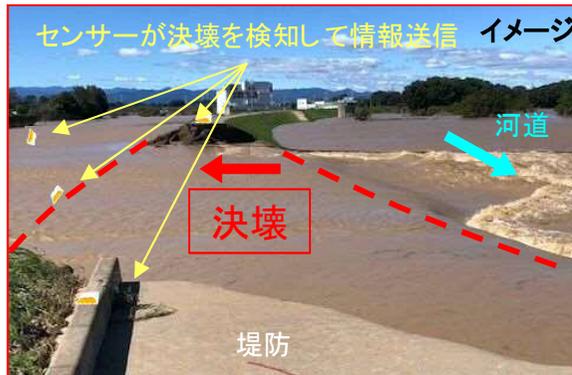
越水や堤防決壊等による氾濫発生を迅速に把握するため、氾濫を監視する機器類の開発を進めます。

●堤防へ高密度に設置したセンサーが、越水や決壊箇所を検知し、情報を送信

●ネットワーク経由でサーバへ決壊・越水箇所の検知情報を集約

●本局・事務所では、決壊・越水箇所の確認がリアルタイムで可能

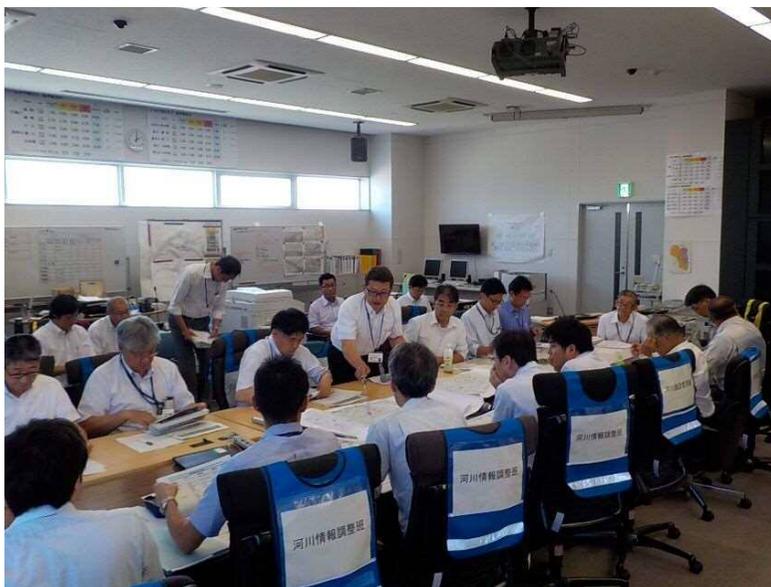
堤防決壊時緊急対策シミュレーションの様子

水害時における速やかな排水作業を実施するため、あらかじめ排水作業準備計画を策定するとともに、堤防決壊時緊急対策シミュレーションによる机上訓練及び排水訓練を実施します。排水作業準備計画書は以下の手順で策定していきます。
