# 令和元年東日本台風を踏まえた 「入間川流域緊急治水対策プロジェクト」

～地域が連携し、多重防御治水により、社会経済被害の最小化を目指す～

令和2年6月

荒川水系（埼玉県域）大規模氾濫に関する減災対策協議会  
〈入間川流域部会〉事務局

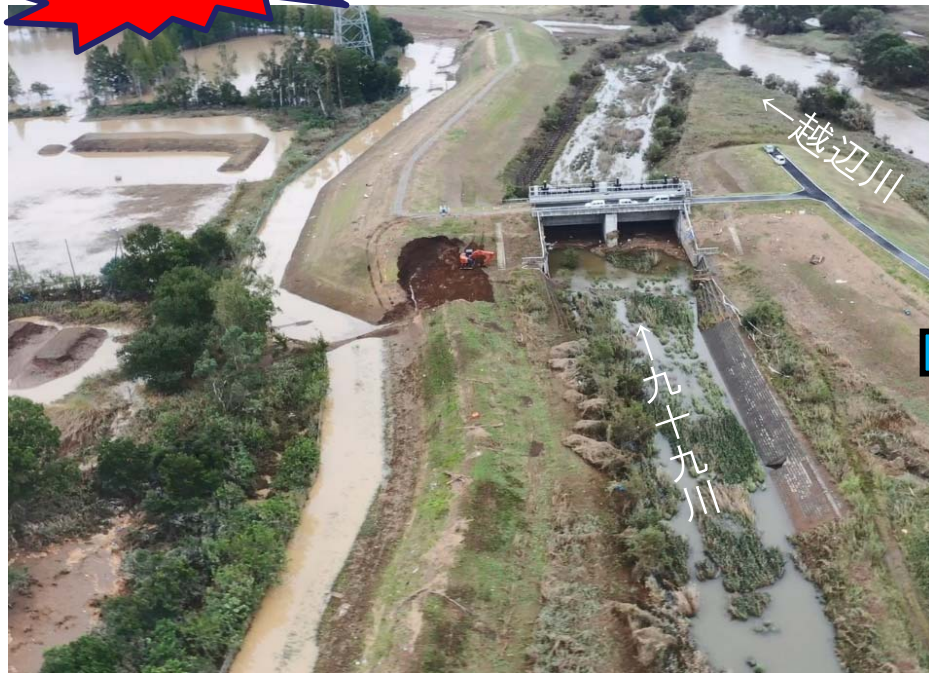
堤防決壊

令和元年10月14日 被災状況

- 堤防決壊確認の当日(R1.10.13)より緊急復旧に着手。24時間体制により **10月17日20時に盛土工完了**。その後、10月19日21時に緊急復旧完了。
- その後、**R2年2月下旬より災害復旧(本復旧)に着手**し、**令和2年6月10日に完了**しました。
- 本工区の施工は、**緊急復旧に引き続き小川工業株式会社**が実施。

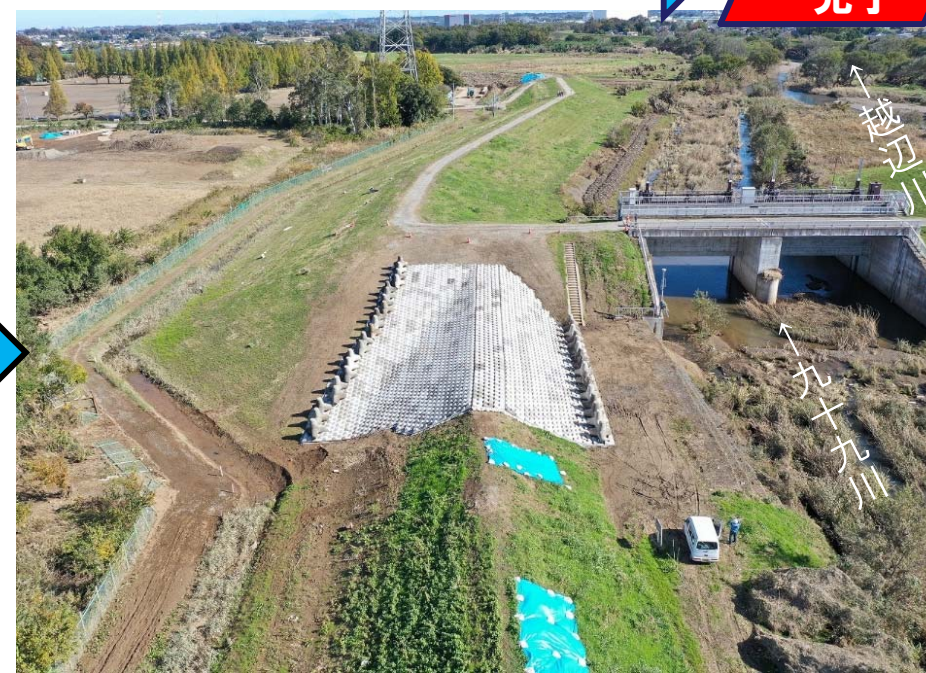
令和元年11月12日 緊急復旧完了後

緊急復旧完了

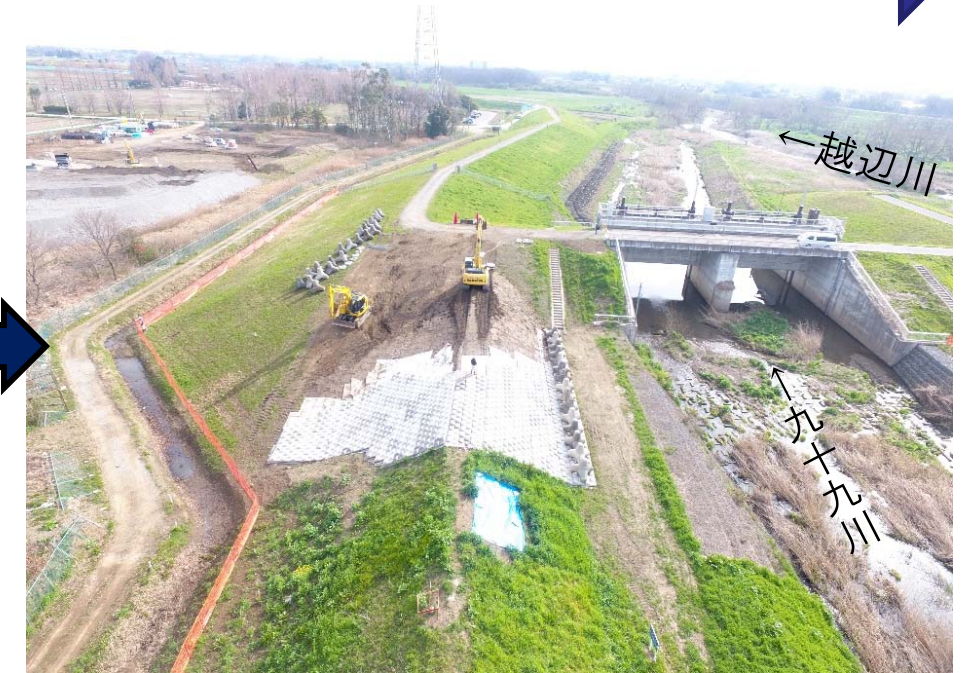
令和2年3月13日  
緊急復旧施設撤去

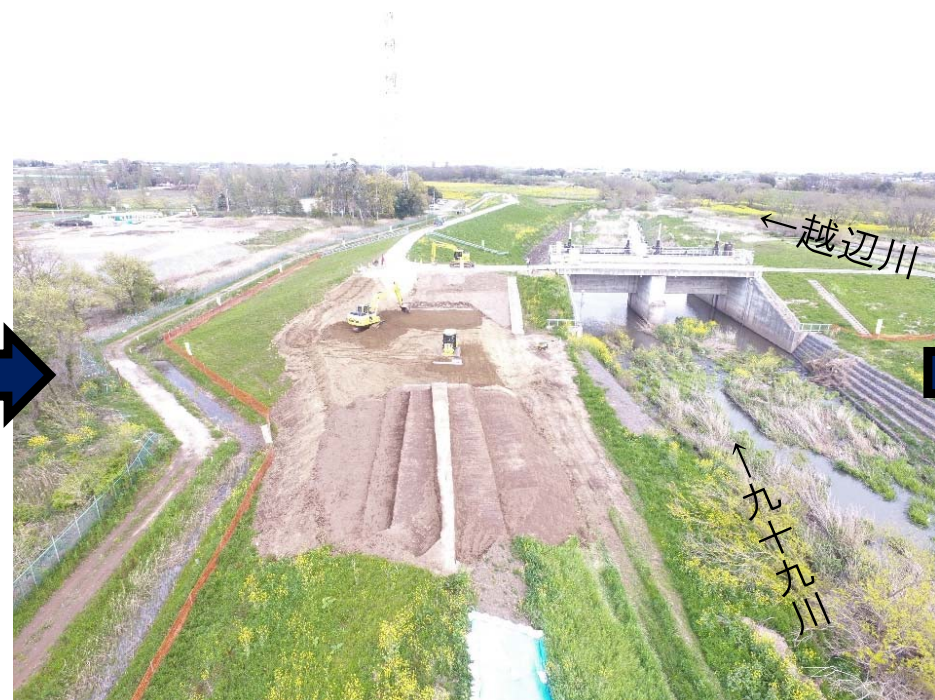
令和2年4月15日  
堤防本復旧(盛土)

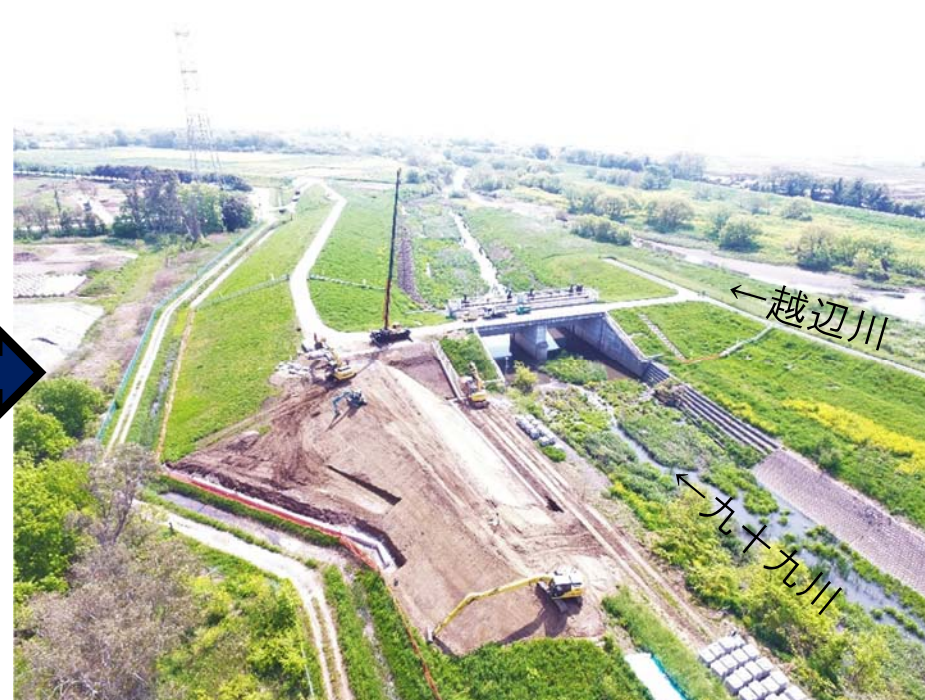
令和2年4月30日  
堤防本復旧(法面整形)・基礎ブロック設置

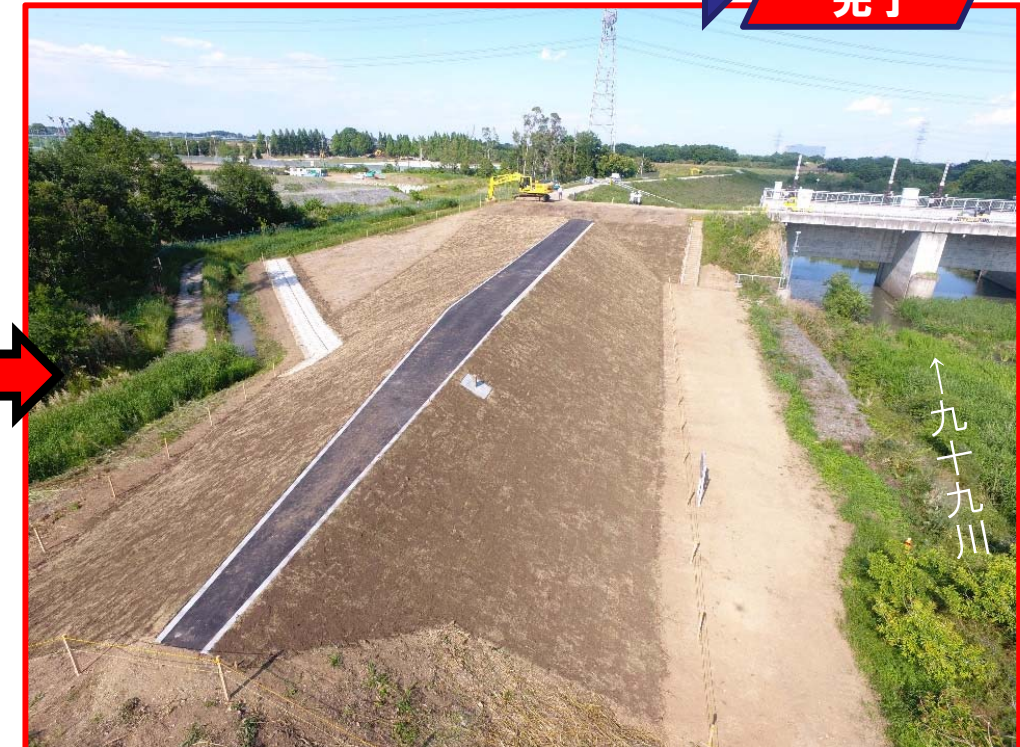
令和2年6月2日 堤防復旧完了

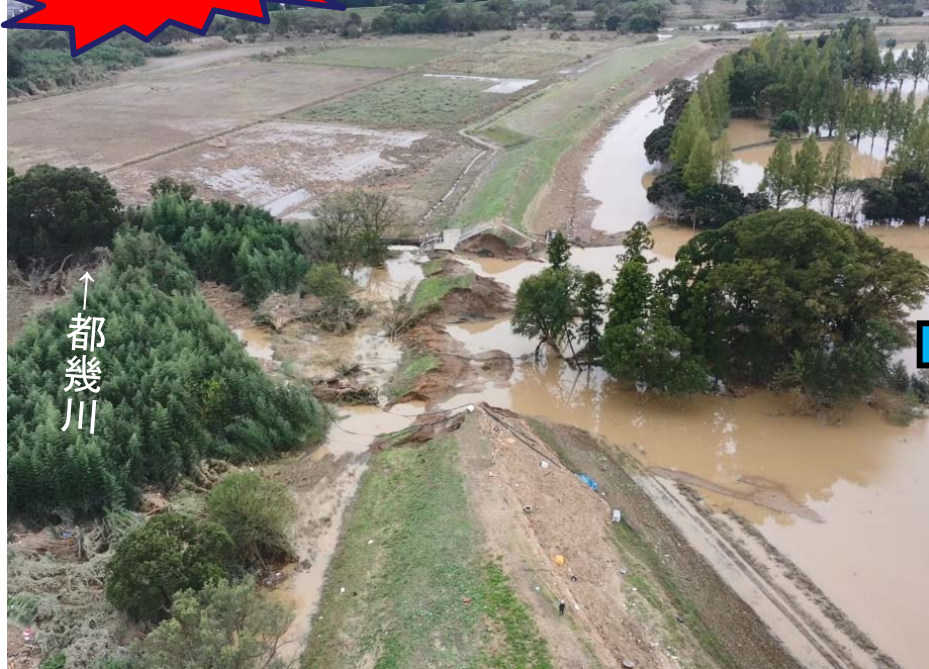
堤防決壊

令和元年10月14日 被災状況

- 堤防決壊確認の翌日(R1.10.14)より緊急復旧に着手。24時間体制により **10月19日1時に盛土工完了**。その後、11月8日13時に緊急復旧完了。
- その後、**R2年2月下旬より災害復旧(本復旧)に着手**し、**令和2年5月1日に仮締切盛土完了**。令和2年9月中旬復旧完了予定。
- 本工区の施工は、**緊急復旧に引き続き伊田テクノス株式会社**が実施。

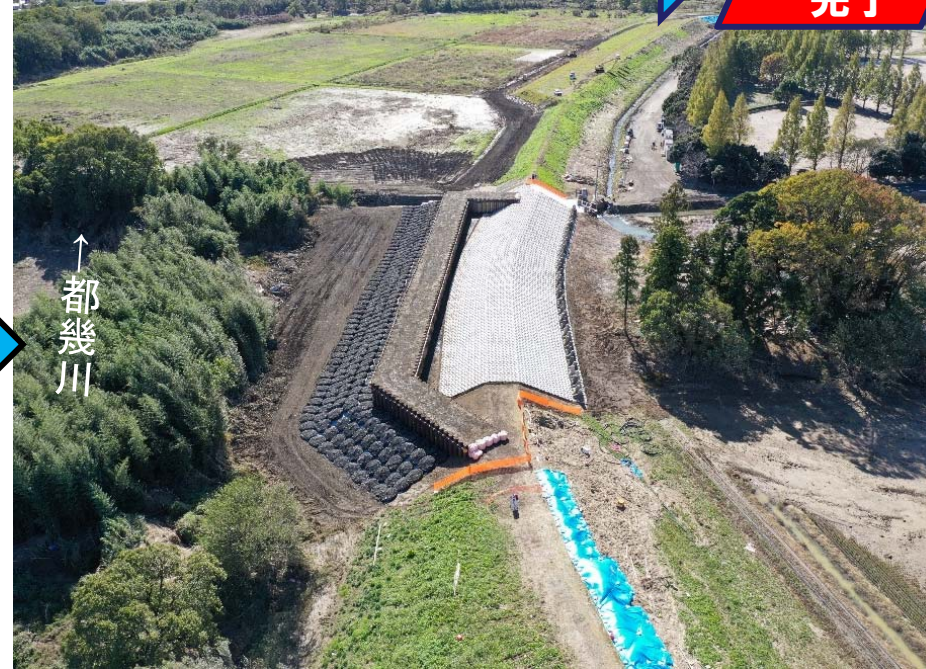
令和元年11月12日 緊急復旧完了後

緊急復旧完了

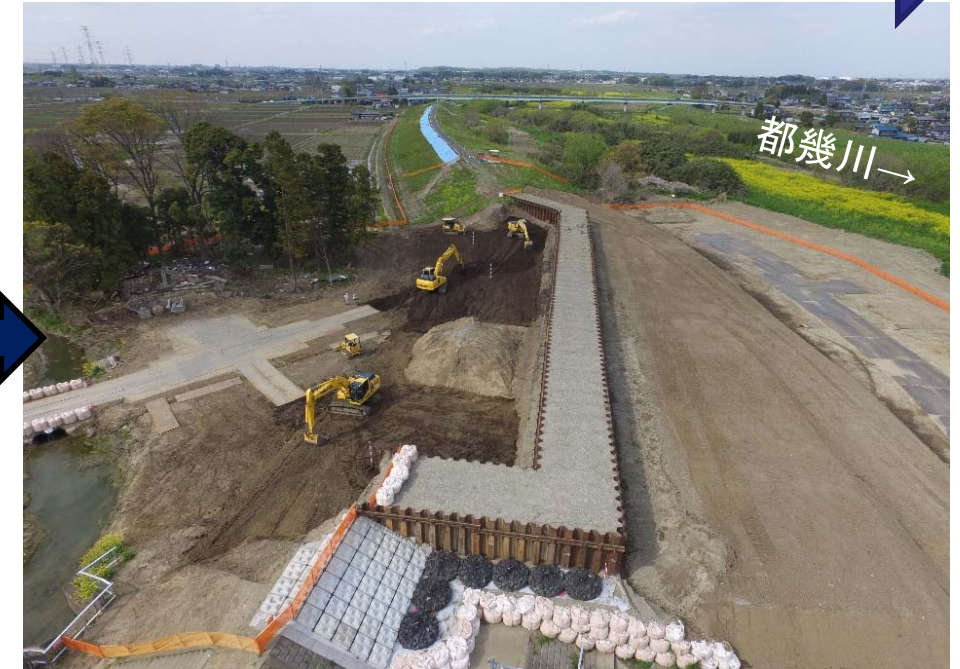
令和2年4月17日  
堤防本復旧(盛土)

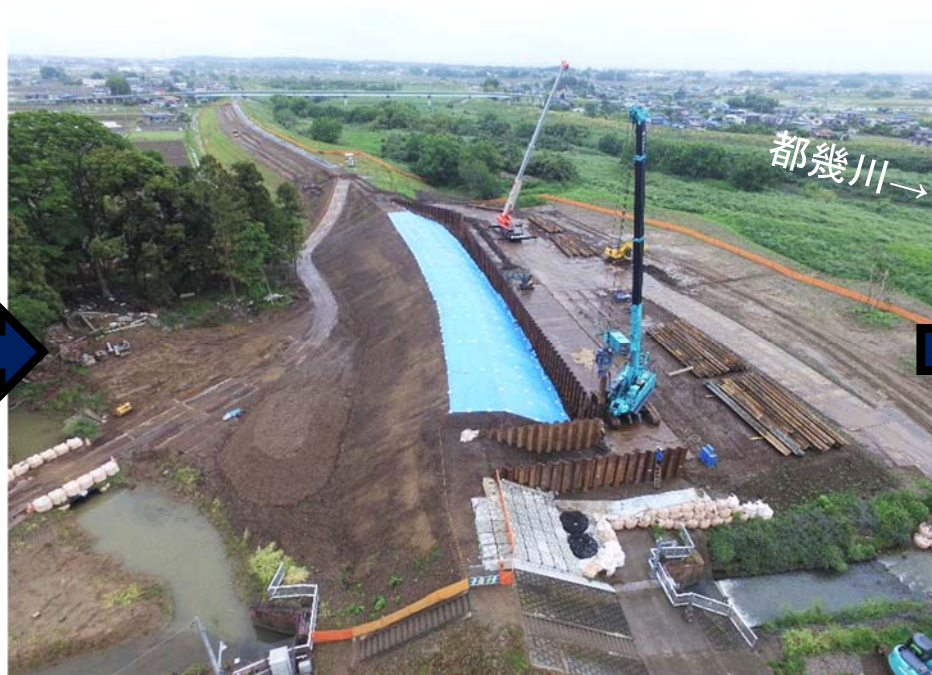
令和2年5月21日  
緊急復旧施設(二重締切)撤去

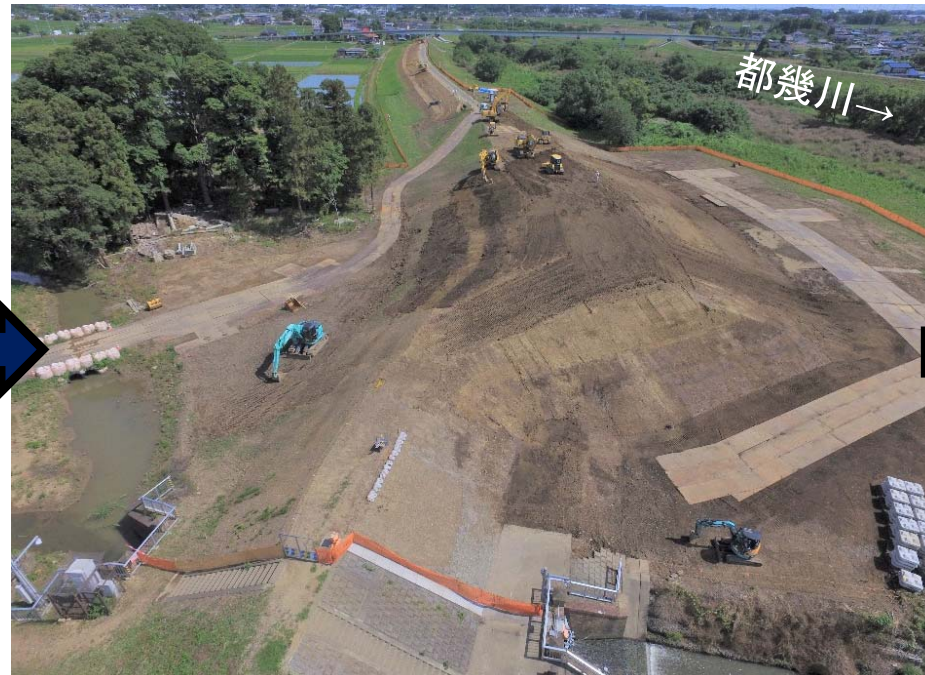
令和2年6月17日  
堤防本復旧(盛土、法面整形)

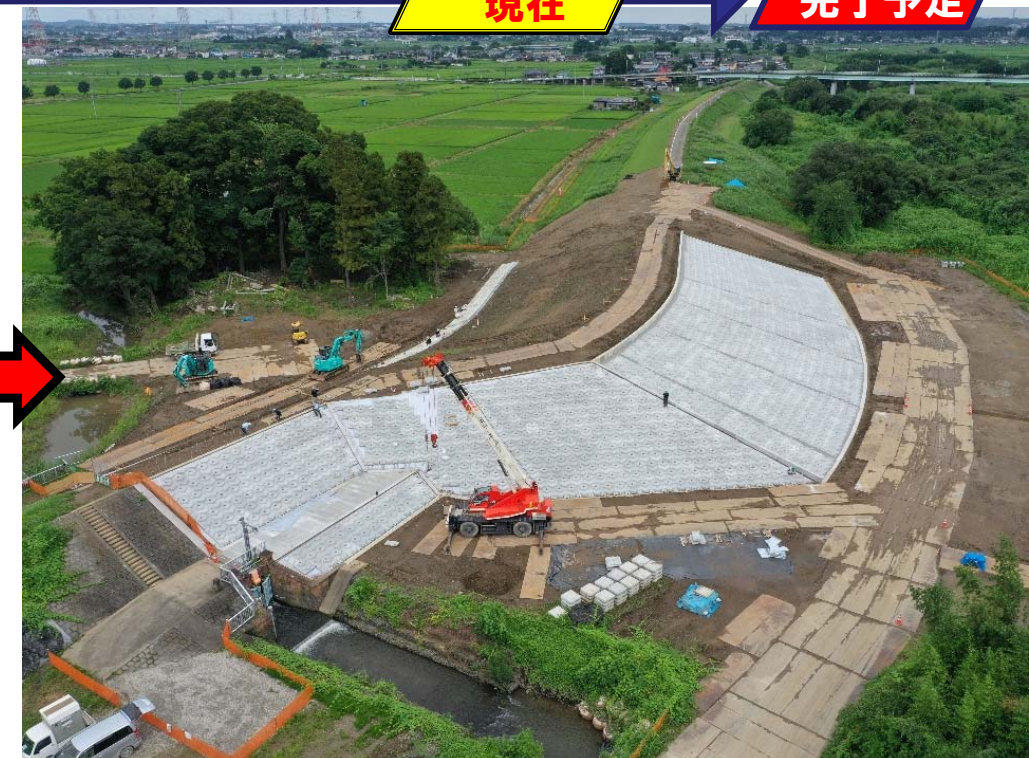
令和2年7月30日 護岸ブロック設置

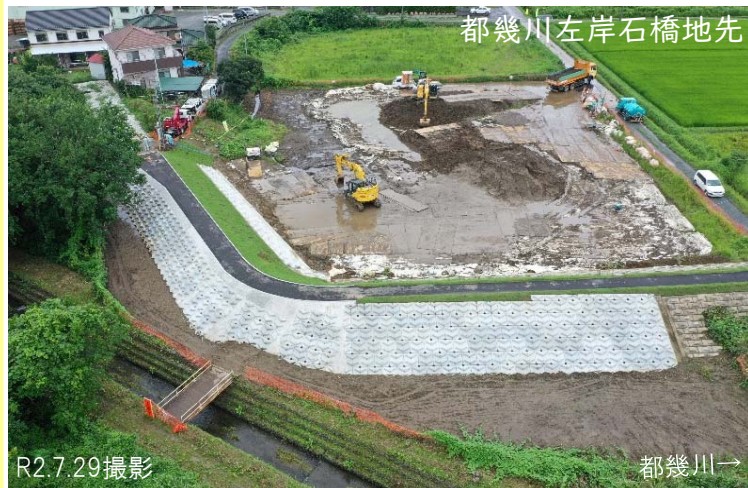
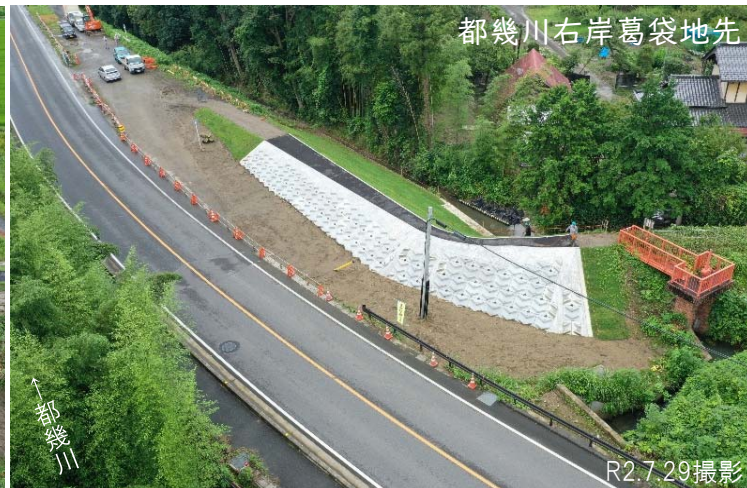
### ③ R1都幾川左岸石橋災害復旧工事(東松山市石橋地先、葛袋地先)【(株)島村工業】

令和2年4月より都幾川の石橋、葛袋の復旧工事を施工させていただいている(株)島村工業です。今年の梅雨は降雨量が多く復旧工事の進捗が思うように進みませんでした。工事期間中、地域の皆様に多大なご理解ご協力を頂き、堤防の復旧を完了することができました。工事用道路の撤去復旧作業がまだ残っています。最後まで無事故無災害で完工したいと思いますので、宜しくお願いいたします。

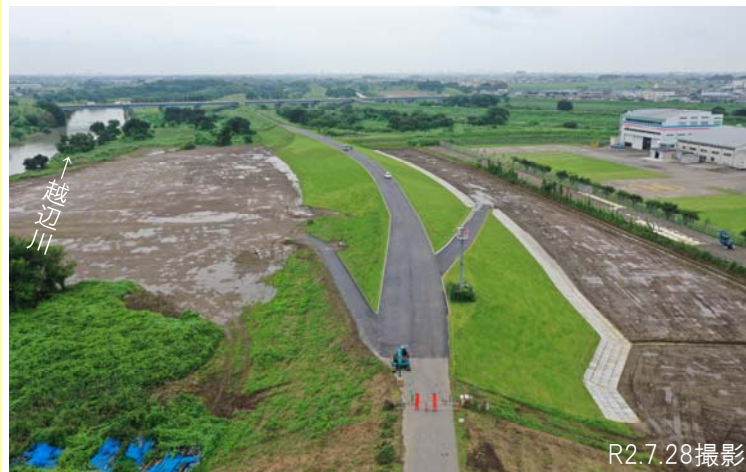
### ① R1越辺川右岸平塚新田緊急復旧工事 (川越市平塚新田地先)【荒木建設工業(株)】

「東松山市石橋地先」「東松山市葛袋地先」  
「川越市平塚新田地先」の堤防の復旧が完了しました。

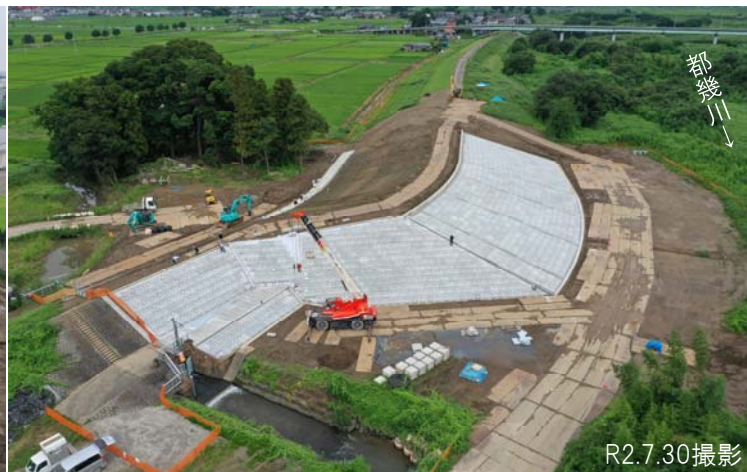
### ② R1都幾川右岸早俣緊急復旧工事 (東松山市早俣地先)【伊田テクノス(株)】

R2.7末現在、引き続き東松山市早俣地先においては堤防補強対策を、石橋地先については工事用道路の復旧を行っています。
