# 令和元年東日本台風を踏まえた 「入間川流域緊急治水対策プロジェクト」

～地域が連携し、多重防御治水により、社会経済被害の最小化を目指す～

令和2年6月

荒川水系（埼玉県域）大規模氾濫に関する減災対策協議会  
〈入間川流域部会〉事務局

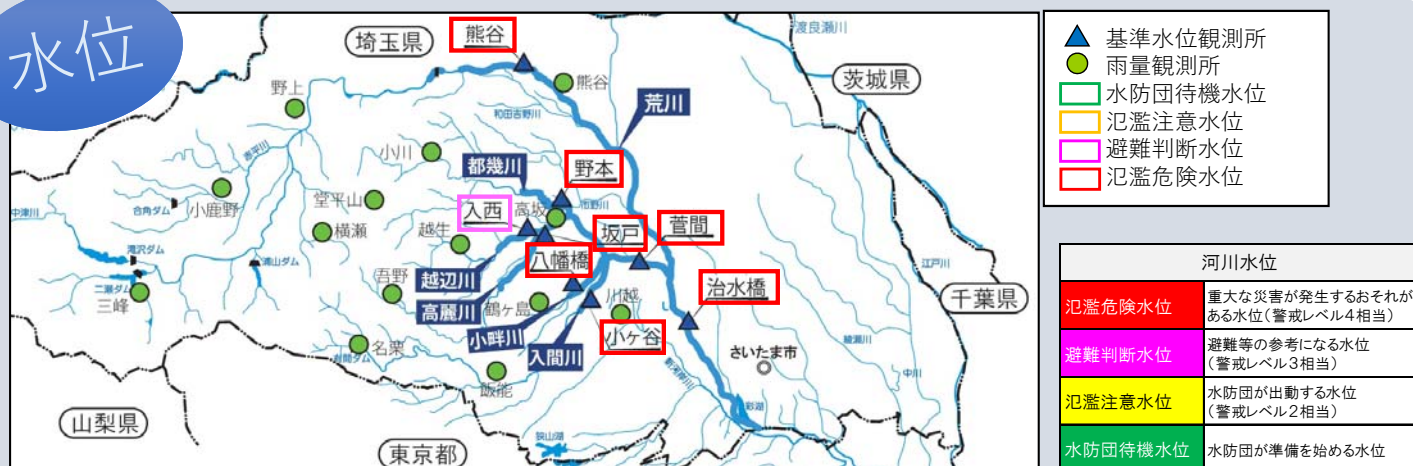
### 水位

○荒川の熊谷及び治水橋観測所、入間川の小ヶ谷及び菅間観測所、小畔川の八幡橋観測所、都幾川の野本観測所、高麗川の坂戸観測所の7観測所において氾濫危険水位を超過しました。

○高麗川の坂戸観測所など5観測所で観測史上最高水位を記録しました。

※観測史上最高水位

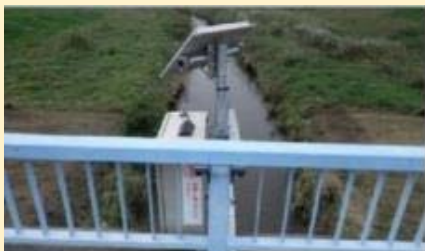
水位計設置イメージ（小畔川2.8k精進場橋）

防災情報共有化の取組として、危機管理型水位計・簡易型河川監視カメラの設置（増設）を進めていきます。

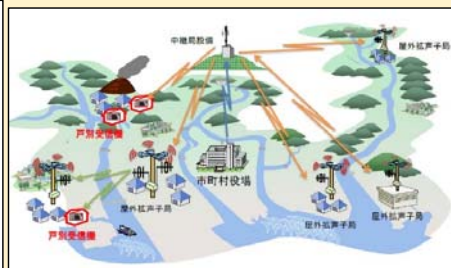
戸別受信機を用いた  
防災行政無線の構成イメージ

関係機関が連携した水害に対する事前準備のための取組として、防災メール等を活用した情報発信の強化や防災行政無線の戸別受信機整備を進めていきます。

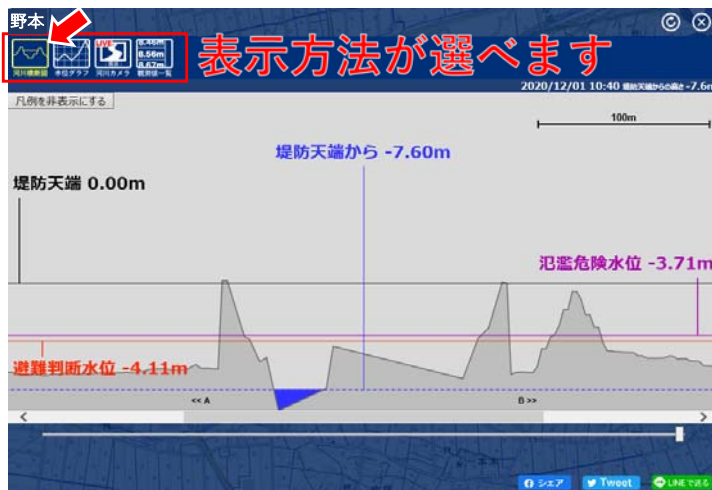
「河川横断図」では観測地点の川の断面と現在の水位（堤防天端からの差）を確認できます
