# 令和元年東日本台風を踏まえた 「入間川流域緊急治水対策プロジェクト」

～地域が連携し、多重防御治水により、社会経済被害の最小化を目指す～

令和2年6月

荒川水系（埼玉県域）大規模氾濫に関する減災対策協議会  
〈入間川流域部会〉事務局

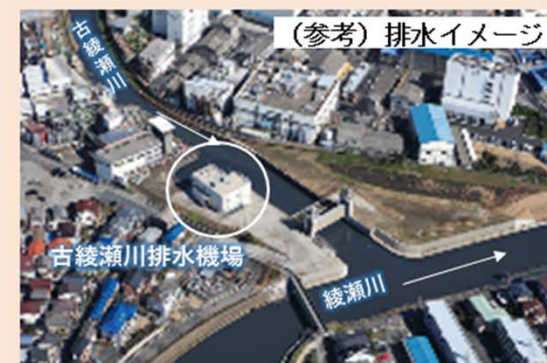
### 合流点処理

合流点付近において、支川の溢水・越水軽減、支川流域内における内水浸水の軽減や本川への流出抑制を兼ねた、遊水地や排水機場等を組み合わせた対策を検討していきます。
